船舶事故調査報告書

事故種類	衝突
発生日時	平成29年5月2日 21時47分ごろ
発生場所	阪神港神戸区 神戸空港東進入灯施設灯から真方位164°560m付近 （概位 北緯34°37.8′ 東経135°14.6′）
事故の概要	貨物船 ^{ゆうきちふく} 裕吉福は、東進中、また、プレジャーボート ^{りょうこう} 第三漁幸丸は、南進中、両船が衝突した。 裕吉福は、左舷船首部外板に擦過傷を生じ、また、第三漁幸丸は、船首部に圧壊を生じた。
事故調査の経過	平成29年5月18日、本事故の調査を担当する主管調査官（神戸事務所）ほか1人の地方事故調査官を指名した。 原因関係者から意見聴取を行った。
事実情報 船種船名、総トン数 船舶番号、船舶所有者等 L×B×D、船質 機関、出力、進水等	A 貨物船 裕吉福、252トン 142063、独立行政法人鉄道建設・運輸施設整備支援機構、望月海運株式会社 49.95m×8.00m×3.90m、鋼 ディーゼル機関、735kW、平成25年11月13日 B プレジャーボート 第三漁幸丸、7.9トン 250-20048大阪、個人所有 11.95m (Lr) ×2.98m×1.30m、FRP ディーゼル機関、364.07kW、平成2年5月
乗組員等に関する情報	A 船長A 男性 65歳 五級海技士（航海） 免許年月日 昭和50年5月9日 免状交付年月日 平成27年6月2日 免状有効期間満了日 平成32年7月4日 航海士A 男性 37歳 四級海技士（航海） 免許年月日 平成12年3月27日 免状交付年月日 平成27年2月24日 免状有効期間満了日 平成32年3月26日 B 船長B 男性 53歳

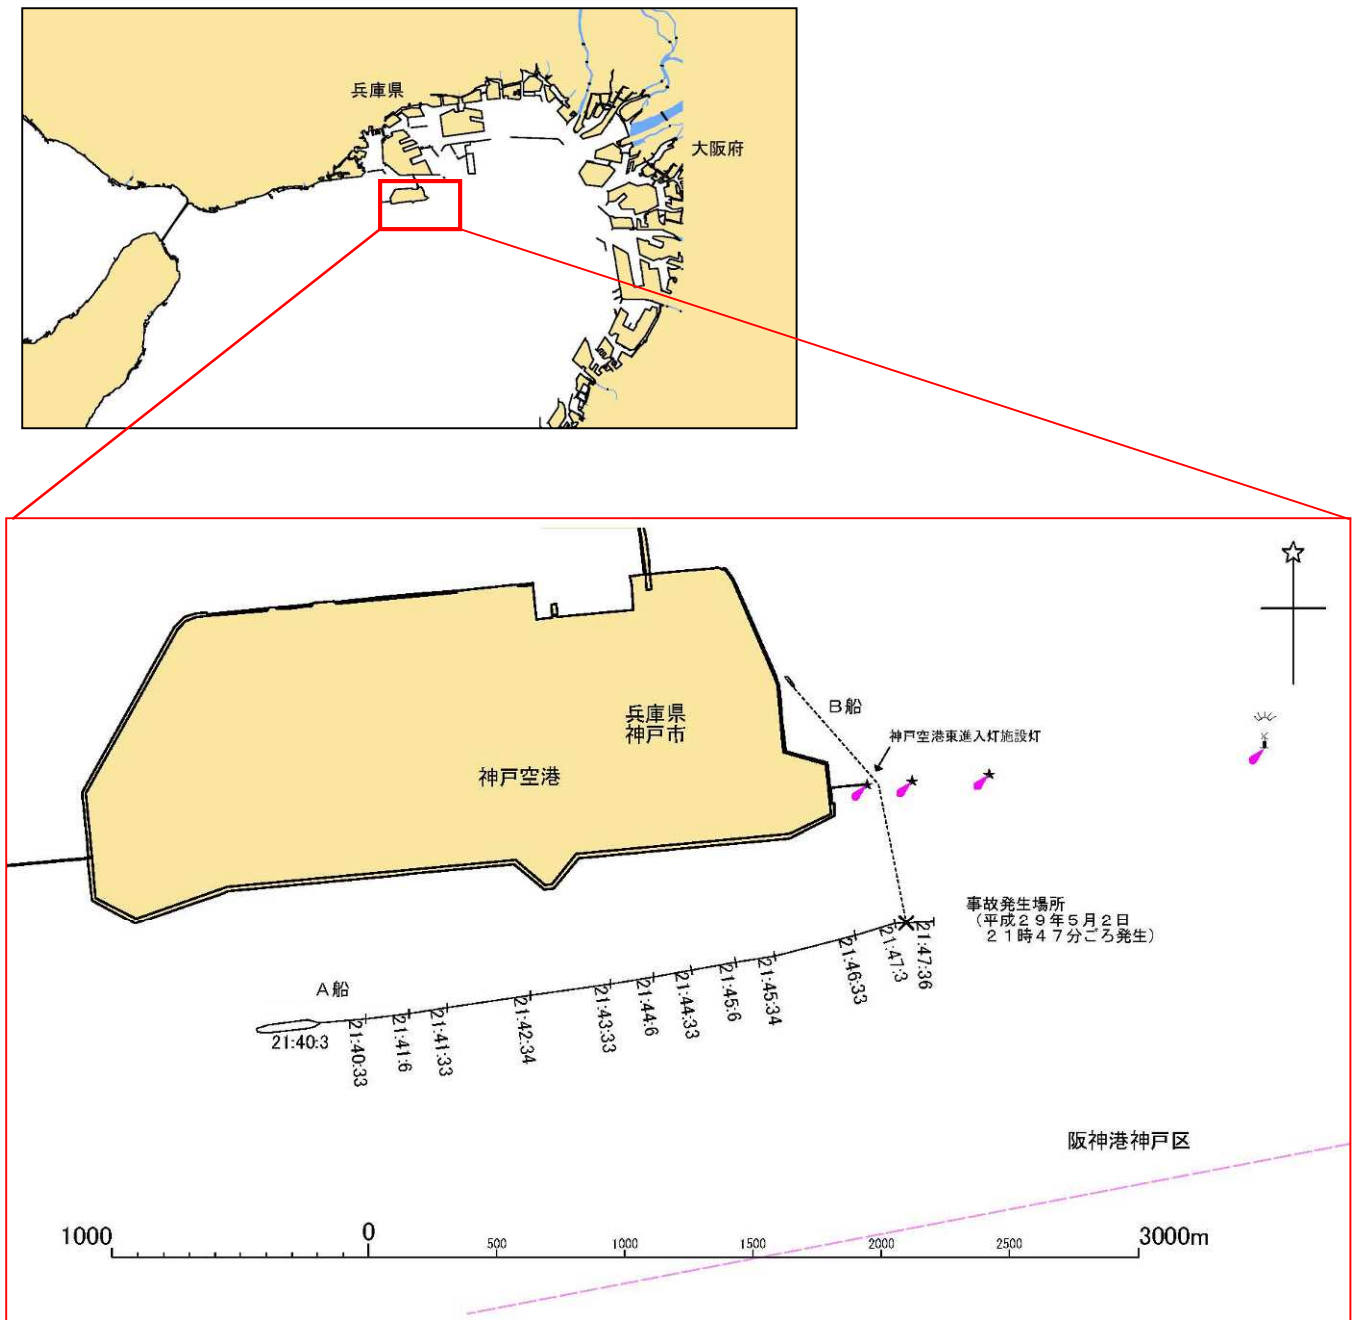
付図1 事故発生経過概略図

<p>一級小型船舶操縦士・特殊小型船舶操縦士・特定 免許登録日 昭和60年2月4日 免許証交付日 平成26年3月6日 (平成32年2月3日まで有効)</p>
死傷者等	なし
損傷	<p>A 左舷船首部外板に擦過傷 B 船首部に圧壊</p>
気象・海象	<p>気象：天気 晴れ、風向 南南西、風力 4、視界 良好 海象：海上 平穏、潮汐 上げ潮の中央期</p>
事故の経過	<p>A船は、船長A及び航海士Aほか1人が乗り組み、コイル約595tを積載し、平成29年5月2日18時30分ごろ兵庫県^{あまがさき}尼崎市^{さかもと}左門殿川右岸の岸壁に向けて同県姫路市姫路港を出港した。</p> <p>船長Aは、出港操船の後、18時50分ごろ航海士Aに船橋当直を任せて降橋した。</p> <p>A船は、法定灯火を表示し、航海士Aが単独で船橋当直につき、阪神港神戸区の港域内に入り、真方位約083°の針路及び約10.6ノット(kn)の速力(対地速力、以下同じ。)で、兵庫県神戸市神戸空港南方沖を自動操舵により航行した。</p> <p>A船は、神戸空港南東方沖を東進中、航海士Aが、時折船首方を見て、4海里レンジとしたレーダー画面を主にしながら船橋当直に当たっていたところ、左舷船首至近にB船の作業灯の白光を認め、右舵一杯を取るとともに機関の回転数を下げたものの、21時47分ごろその左舷船首部とB船の船首部とが衝突した。</p> <p>船長Aは、自室にいたところ機関操作による振動を感じ、昇橋して本事故の発生を知り、A船及びB船の負傷者の有無、損傷状況等を確認した後、船長Bに海上保安庁への本事故発生の通報を任せた。</p> <p>B船は、船長Bが1人で乗り組み、知人13人を乗せ、神戸空港周辺での釣り等の目的で、17時30分ごろ阪神港神戸区に向けて大阪府阪南港を出港した。</p> <p>船長Bは、釣り等を終え、21時40分ごろ神戸空港東側護岸付近を出発して帰途につき、法定灯火を表示した上、前部甲板及び後部甲板の作業灯を点灯し、両甲板で掃除を行っていた同乗者の様子を見ながら、約5knの速力で、同空港東方沖を手動操舵により南進した。</p> <p>B船は、神戸空港南東方沖を南進中、船長Bが、船室外の甲板上を移動していた同乗者を見ながら操船していたところ、近くにいた別の同乗者の指摘を受けて目前にA船の紅灯1個を認め、左舵を取り始めたものの、A船と衝突した。</p> <p>船長Bは、B船の負傷者の有無、損傷状況等を確認した後、同乗していた船舶所有者に海上保安庁への本事故発生の通報を任せた。</p> <p>(付図1 事故発生経過概略図、付表1 A船のAIS記録(抜粋))</p>
