## 船舶事故調査報告書

事故種類	衝突
発生日時	平成29年6月6日 02時39分ごろ
発生場所	石川県珠洲市 <sup>すずろこう</sup> 禄剛埼北東方沖 禄剛埼灯台から真方位036° 3.7海里（M）付近 （概位 北緯37° 34.7′ 東経137° 22.3′）
事故の概要	セメント運搬船 <sup>モントク</sup> MON TOK及び油タンカー <sup>しょうせい</sup> 昭晴丸は、共に東北東進中、両船が衝突した。 MON TOKは、機関士が負傷し、右舷船尾部に破口等を生じ、また、昭晴丸は、船首部に圧壊等を生じた。
事故調査の経過	平成29年6月6日、本事故の調査を担当する主管調査官（神戸事務所）ほか1人の地方事故調査官を指名した。 原因関係者から意見聴取を行った。
<b>事実情報</b> 船種船名、総トン数 船舶番号、船舶所有者等 L×B×D、船質 機関、出力、進水等	A セメント運搬船 MON TOK（インドネシア共和国籍）、7,320トン 9290218（IMO番号）、PT. TRANSPORTASI CURAH INDONESIA 111.29m×19.60m×13.20m、鋼 ディーゼル機関、3,900kW、2003年11月 B 油タンカー 昭晴丸、3,753トン 135995、大洋開発株式会社、佐藤國汽船株式会社、千代田内航汽船株式会社 104.93m×16.00m×8.30m、鋼 ディーゼル機関、3,900kW、平成14年9月12日
乗組員等に関する情報	A 船長A（インドネシア共和国籍） 男性 47歳 一級航海士免状（インドネシア共和国発給） 交付年月日 2014年11月18日 航海士A（インドネシア共和国籍） 男性 43歳 二級航海士免状（インドネシア共和国発給） 交付年月日 2015年11月5日 B 船長B 男性 53歳 四級海技士（航海） 免許年月日 平成9年5月29日

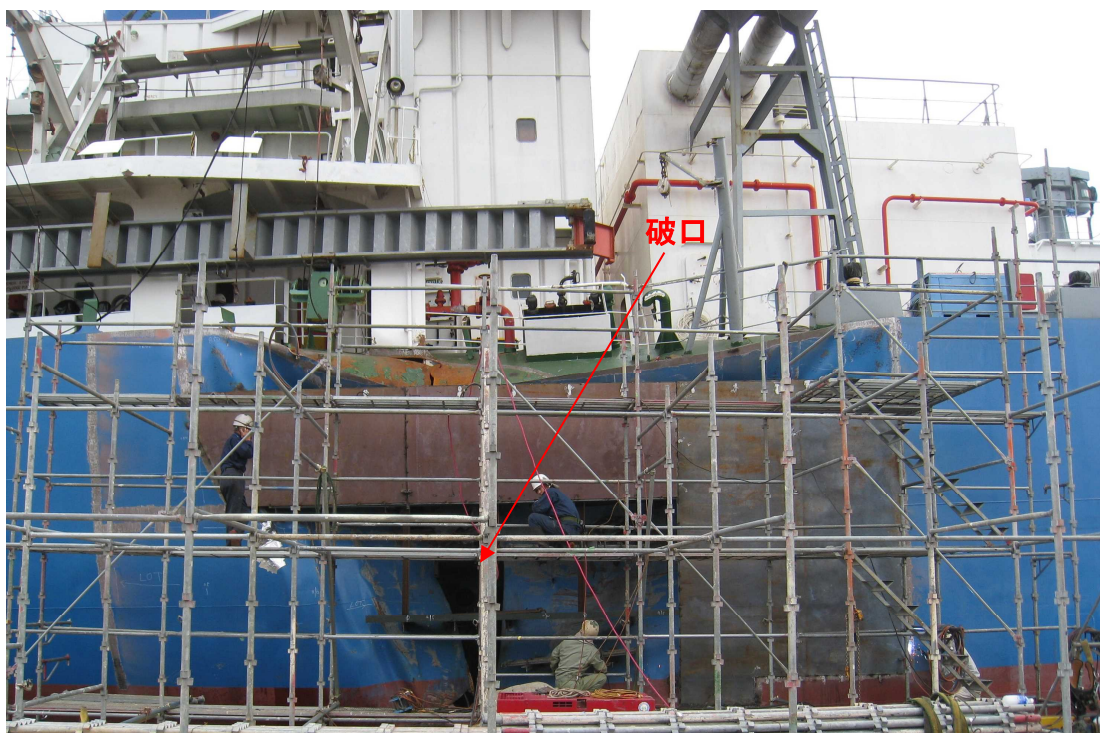
写真2 A船の損傷状況

<p>免状交付年月日 平成28年12月13日  免状有効期間満了日 平成34年5月28日  航海士B 男性 28歳  三級海技士（航海）  免許年月日 平成21年11月27日  免状交付年月日 平成27年9月25日  免状有効期間満了日 平成31年11月26日</p>
死傷者等	<p>A 軽傷 1人（機関士）  B なし</p>
損傷	<p>A 右舷船尾部に破口、亀裂等  B 船首部に圧壊、球状船首部に凹損等</p>
気象・海象	<p>気象：天気 晴れ、風向 北東、風力 3、視界 良好  海象：海上 平穏</p>
事故の経過	<p>A船は、船長A及び航海士Aほか17人（全員インドネシア共和国籍）が乗り組み、航海灯を点灯し、空船状態で、航海士A及び甲板手が船橋当直につき、約074°（真方位、以下同じ。）の針路、約11.5ノット（kn）の速力（対地速力、以下同じ。）で、新潟県糸魚川市姫川港に向け、石川県能登半島北方沖を、自動操舵で航行していた。</p> <p>航海士Aは、珠洲市<sup>くろ</sup>鞍埼北東方沖を東北東進中、平成29年6月6日02時00分ごろ6Mレンジとしたレーダーにより、右舷船尾方約2Mに同航するB船を感知し、ARPA（自動衝突予防援助装置）機能でB船が約13knの速力であることを知った。</p> <p>A船は、航海士Aが、音楽を聴きながら当直に当たり、禄剛埼北東方沖の転針地点に至り、右舷船尾方を航行するB船がA船と速力差がそれほど大きくなり、初認したとき約2M離れていたため、まだ遠くにいるものと思い、舵輪の右側に立ち、手動操舵に切り替え、石川県小木港南方海域に向けて右舵10°を取って右転していたところ、右舷船首方至近にB船を認め、衝突の危険を感じ、左舵を取ったものの、02時39分ごろその右舷船尾部とB船の船首部とが衝突した。</p> <p>船長Aは、自室で休んでいたところ衝撃を感じて昇橋し、本事故の発生を知り、乗組員の安否及び損傷状況を調査したところ、乗組員1人が衝突の衝撃で椅子から落下して負傷していること並びに右舷船尾部に破口及び亀裂をそれぞれ生じ、機関室が浸水して主機等が停止していることを知り、海上保安庁に本事故及び負傷者の発生を通報した。</p> <p>負傷した乗組員は、海上保安庁のヘリコプタで病院に搬送され、右鎖骨骨折、後頭部挫傷、左手背挫傷と診断されたものの、翌日から船内で軽作業に従事した。</p> <p>A船は、海上保安庁の指示で付近の海域に錨泊し、後日、えい航さ</p>
