船舶事故調査報告書

| 事故種類 | 転覆 |
| 事故の概要 | 漁船吉健丸は、操業中、転覆した。 吉健丸は、船長が死亡し、甲板機械及び機関に濡損等を生じた。 |

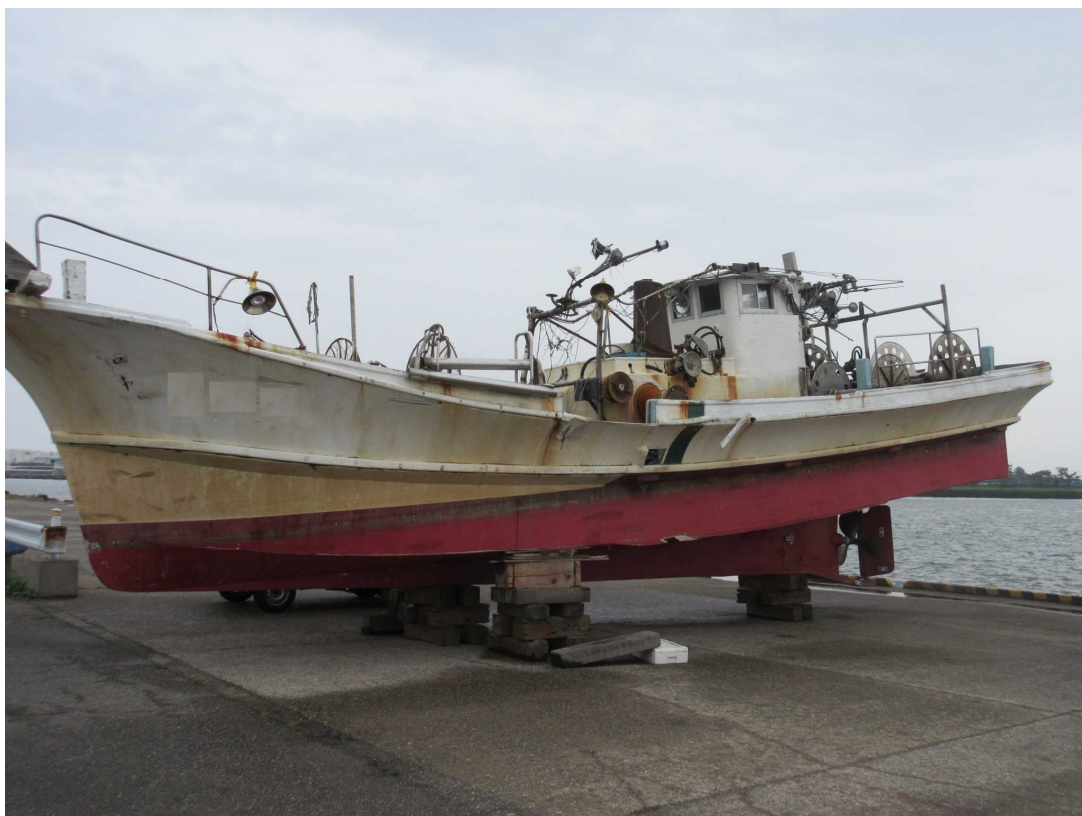
写真1 本船（本事故後に上架した状態）

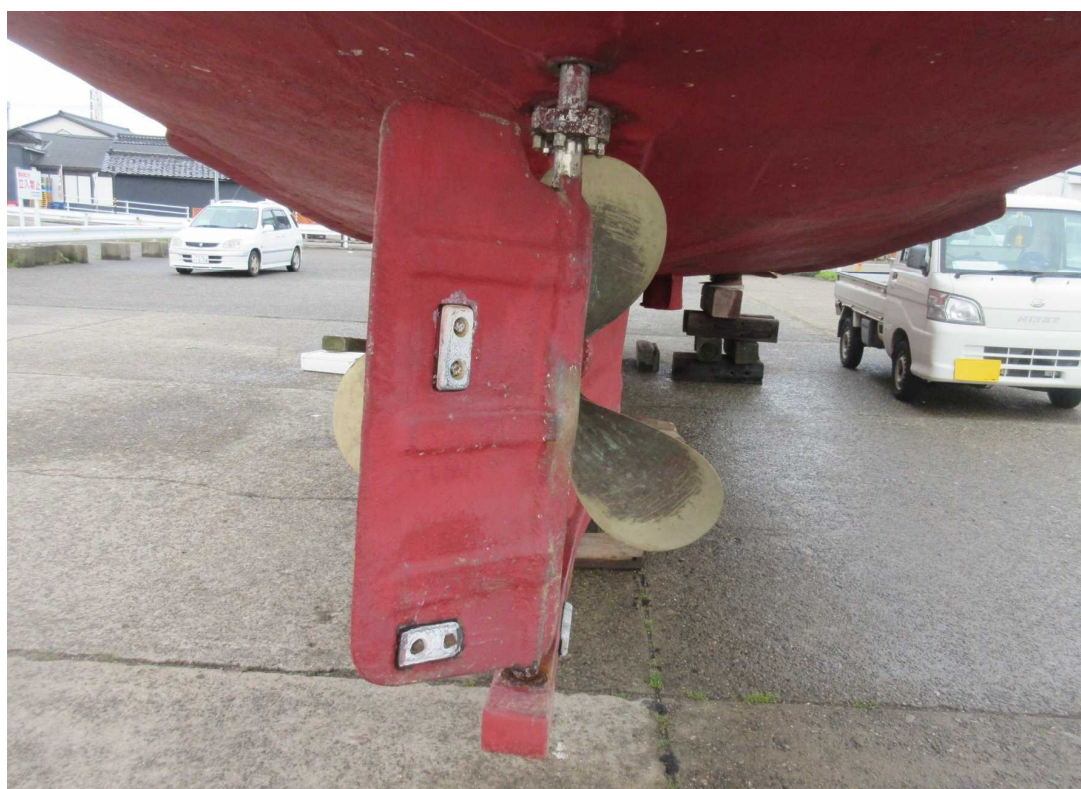
| | <p>な痕跡がなかったこと、網及びえい網索が洋上にあったこと、左舵一杯が取られていたことから、操業中、えい網を終えて反転する際に転覆したものと考えられるが、船長が本事故で行方不明となって死亡が認定されており、転覆に至った状況を明らかにすることはできなかった。</p> <p>船長は、救命胴衣を着用していなかったものと考えられる。</p> |

写真2 舵の状況（左舵一杯）

| 参考 | <p>今後の同種事故等の再発防止及び被害軽減に役立つ事項として、次のことが考えられる。</p> <ul style="list-style-type: none"> ・揚網に当たって反転する際、えい網索及び海面状況を考慮して大傾斜するような大角度変針を避けること。 ・甲板上で作業に従事する際、救命胴衣を着用すること。 |
