船舶事故調査報告書

平成30年2月28日
 運輸安全委員会（海事専門部会）議決
 委員 佐藤 雄二（部会長）
 委員 田村 兼吉
 委員 岡本 満喜子

| 事故種類 | 衝突 |
| 発生日時 | 平成29年7月28日 13時00分ごろ |

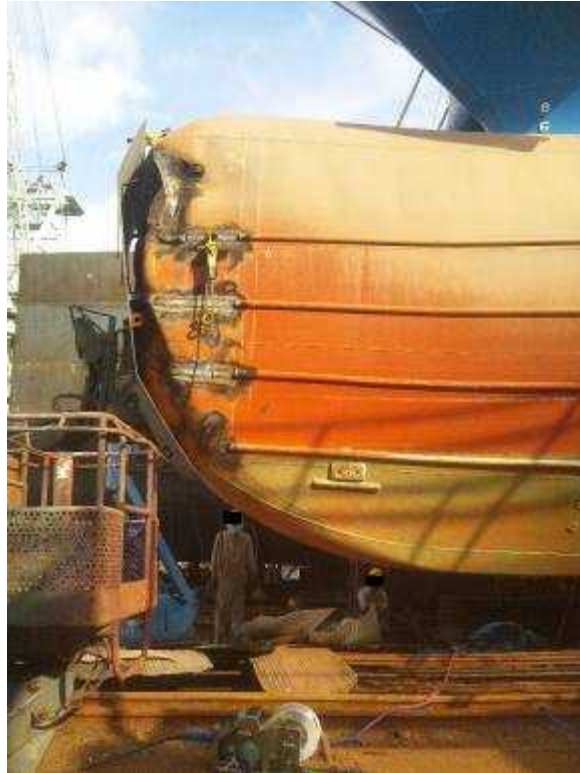
写真1 A船の球状船首部の損傷状況

| 損傷 | A 球状船首部に亀裂を伴う凹損 B 左舷船尾部の外板に破口、沈没（全損） |

| 分析 乗組員等の関与 船体・機関等の関与 気象・海象等の関与 判明した事項の解析 | A あり、B なし A あり、B なし A なし、B なし A 船は、大阪第5区内を南南西進中、クレーンの影響で船首方に死角を生じている状況下、単独で船橋当直中の船長Aが、A船の航行に支障となる船舶がないものと思い込み、船橋内を左右に移動するなどして船首方の死角を補う見張りを行っていなかったことから、前路で錨泊中のB船に接近していることに気付かず航行を続け、B船に衝突したものと考えられる。 船長Aは、錨泊中の貨物船2隻を視認した際、B船が大阪南港南防波堤灯台に隠れた状態となっていたこと、及びふだんから、本事故発生場所付近に錨泊している船舶を見掛けたことがなかったことから、錨泊中の貨物船2隻以外にA船の航行に支障となる船舶がないものと思い込んだものと考えられる。 |

| 参考 | 今後の同種事故等の再発防止に役立つ事項として、次のことが考えられる。 <ul style="list-style-type: none"> ・ 船首方に死角が生じる場合には、死角の範囲内に船舶が存在していることがあるので、船橋内を適宜移動したり、レーダーを適切に活用したりするなどして補うこと。 ・ 自船の航行に支障となる船舶がないものと思い込まず、適宜、目視及びレーダーにより周囲を確認すること。 ・ 日出から日没までの間に錨泊する船舶は、黒色の球形形象物を掲げること。 |

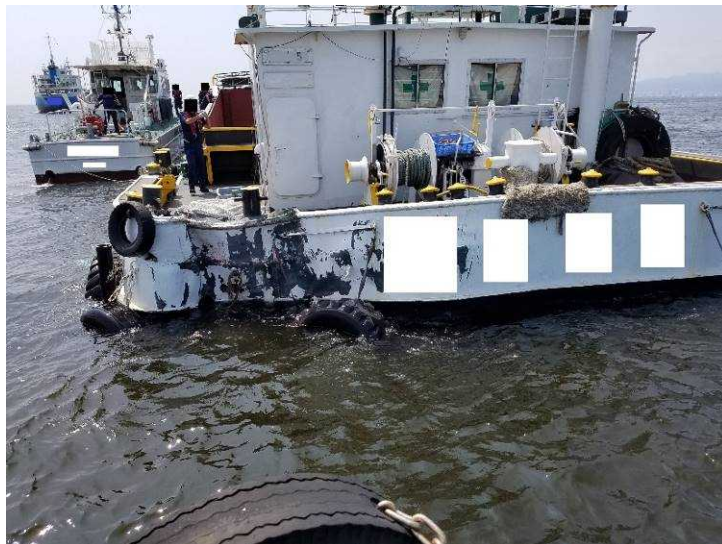
写真2 B船の左舷船尾部の損傷状況（沈没前）

| | <p>B船は、海上保安庁により浸水箇所からの排水作業が行われたものの、14時45分ごろ沈没した。</p> <p>船長Bは、後日、医院で診察を受けたところ、^{けい}頸椎捻挫と診断された。</p> <p>(付図1 事故発生経過概略図、写真1 A船の球状船首部の損傷状況、写真2 B船の左舷船尾部の損傷状況(沈没前) 参照)</p> |
