船舶事故調査報告書

平成30年3月7日
 運輸安全委員会（海事専門部会）議決
 委員 佐藤 雄二（部会長）
 委員 田村 兼吉
 委員 岡本 満喜子

事故種類	乗揚
発生日時	平成29年8月2日 01時55分ごろ
発生場所	和歌山県すさみ町和深 ^{わぶか} 南南西方沖 和深崎三ツ石照射灯から真方位200° 850m付近 （概位 北緯33° 31.1′ 東経135° 30.7′）
事故の概要	液体化学薬品ばら積船兼油タンカー第五日光丸 ^{にっこう} は、西北西進中、岩礁に乗り揚げた。 第五日光丸は、船首船底部に亀裂等を生じた。
事故調査の経過	平成29年8月3日、本事故の調査を担当する主管調査官（神戸事務所）を指名した。 なお、後日、1人の地方事故調査官を新たに指名した。 原因関係者から意見聴取を行った。
事実情報 船種船名、総トン数 船舶番号、船舶所有者等 L×B×D、船質 機関、出力、進水等	液体化学薬品ばら積船兼油タンカー 第五日光丸、499トン 140533、国鵬汽船有限会社、独立行政法人鉄道建設・運輸施設整備支援機構 64.80m×10.00m×4.50m、鋼 ディーゼル機関、740kW、平成19年3月8日
乗組員等に関する情報	船長 男性 59歳 四級海技士（航海） 免許年月日 昭和55年4月4日 免状交付年月日 平成27年11月6日 免状有効期間満了日 平成31年8月3日 航海士A 男性 51歳 四級海技士（航海） 免許年月日 平成7年4月5日 免状交付年月日 平成28年12月28日 免状有効期間満了日 平成32年4月4日
死傷者等	なし
損傷	船首船底部に亀裂等
気象・海象	気象：天気 曇り、風向 北東、風力 3、視界 良好 海象：波高 約1.0m、潮汐 下げ潮の初期
事故の経過	本船は、船長及び航海士Aほか4人が乗り組み、ターシャリーブタ

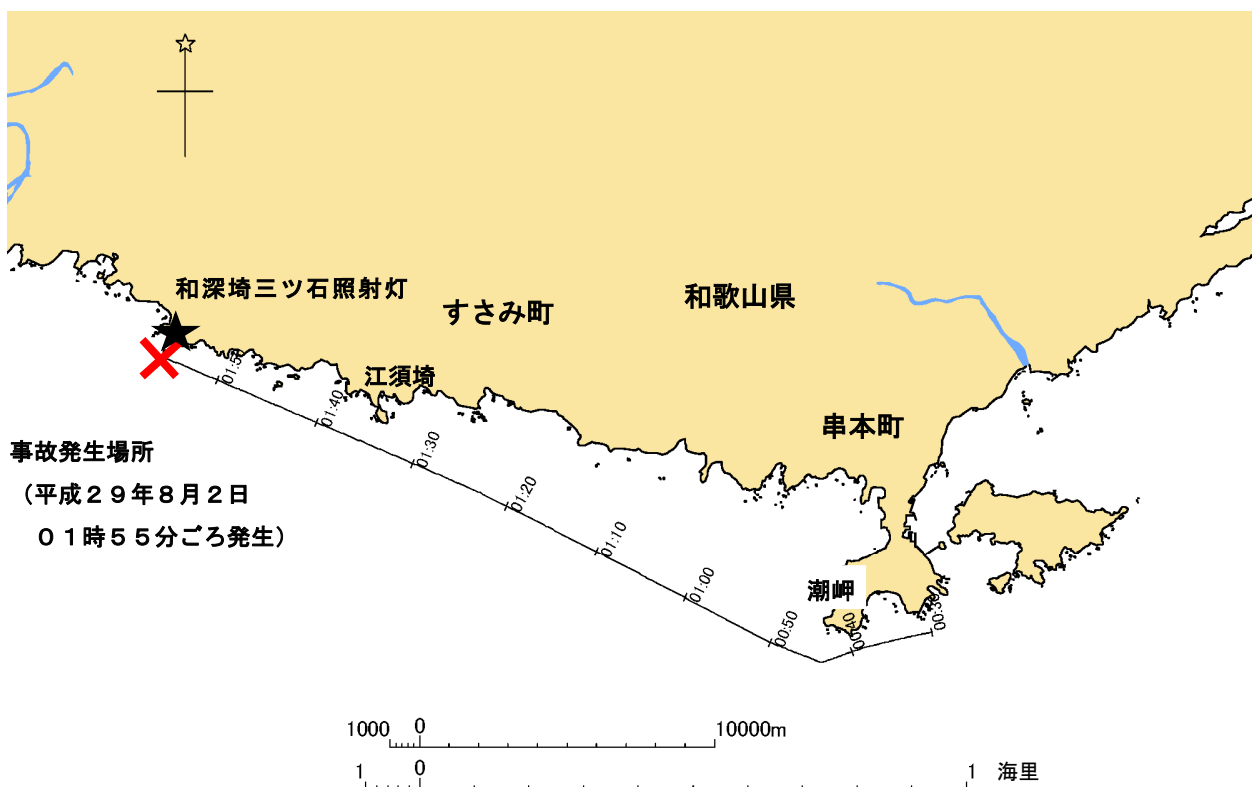
付図1 航行経路図

<p>ノール約932tを積載し、平成29年8月1日13時35分ごろ広島県大竹市大竹港に向け、三重県四日市港を出港した。</p> <p>航海士Aは、出港部署が解かれたあと船橋当直につき、伊勢湾を南進し、熊野灘に入って15時45分ごろ三重県志摩市大王崎^{だいおう}東方沖で、船長と当直を交代して降橋した。</p> <p>航海士Aは、夕食をとった後、風邪を引いて鼻づまりがひどかったので、18時30分ごろ眠気の症状が現れることがある風邪薬を服用し、自室に戻って翌日00時からの当直に備えて就寝しようとしたものの、なかなか寝付けずに23時20分ごろ起きて身支度を整え、23時40分ごろ昇橋し、前直の航海士と当直を交代して和歌山県串本町^{かしの}樫野埼東方沖で、単独の当直についた。</p> <p>航海士Aは、操舵室中央の操舵スタンド後方に立ち、自動操舵として操船に当たり、2日00時45分ごろ串本町潮岬南方沖で、すさみ町^{あたぎ}安宅埼沖に向けて針路を約292°（真方位、以下同じ。）とした。</p> <p>航海士Aは、すさみ町^{えす}江須埼南西方沖に至り、それまで眠気を感じていなかったが、風邪を引いていたので、身体がだるくなって操舵スタンド上面に両肘をついてもたれていたところ、周囲に航行の支障となる他船を見掛けず、同じ姿勢で見張りに当たっているうち、眠気を催すようになり、いつしか居眠りに陥った。</p> <p>本船は、海潮流の影響で右方に約3°圧流されながら西北西進中、01時55分ごろ和深埼南南西方沖の岩礁に乗り揚げた。</p> <p>航海士Aは、衝撃で目を覚まし、周囲を見て本船が乗り揚げたことに気付き、機関のハンドルを下げた。</p> <p>船長は、自室で休んでいたところ衝撃を感じて昇橋し、乗り揚げたことを知り、乗組員の安否及び損傷状況を調査し、海上保安庁に本事故の発生を通報するとともに船舶管理会社に報告した。</p> <p>本船は、本事故後しばらくしてから南西方に移動を始めて自然離礁し、来援した巡視船の先導で和歌山県田辺市田辺港に入港して仮修理が行われ、後日、香川県丸亀市の造船所で修理された。</p> <p>(付図1 航行経路図、付表1 AIS記録(抜粋) 写真1 本船、写真2 船尾部、写真3 船橋航海当直警報装置、写真4 船首船底部の修理状況 参照)</p>

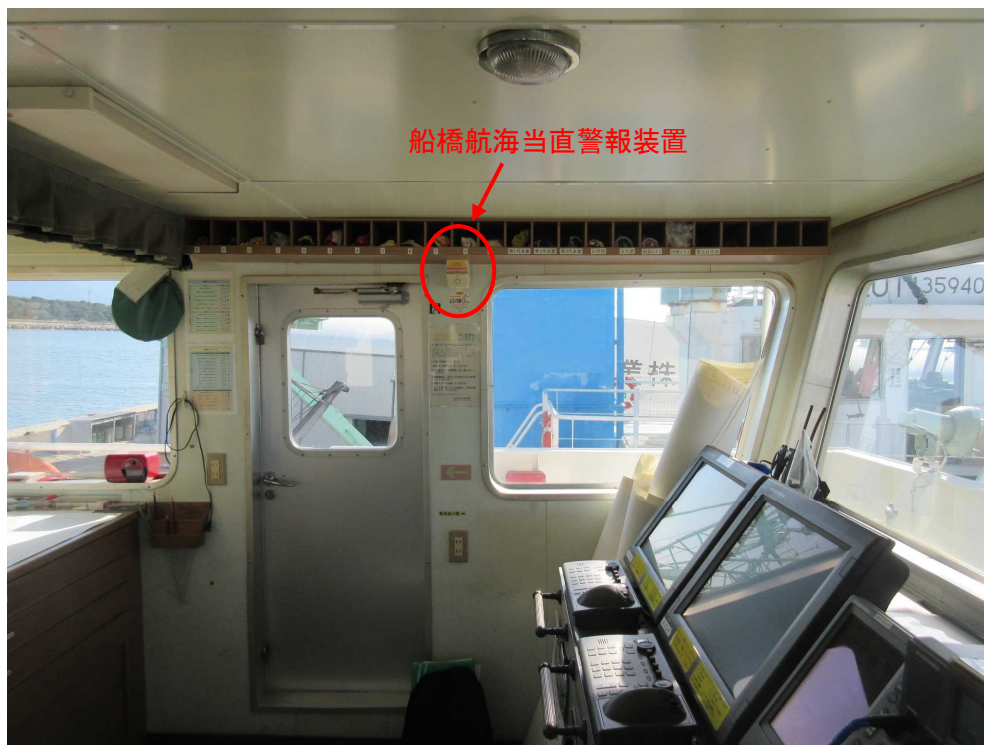
写真3 船橋航海当直警報装置

<p>本船は、操舵室左舷側の天井付近に船橋航海当直警報装置が設置されており、警報の設定時間を4分として作動させていたが、本事故時に警報が発せられなかった。</p> <p>船橋航海当直警報装置の取扱説明書には、検出領域が当直者の首から上方になるよう操舵室前面に設置することが記載されていた。</p> <p>船橋航海当直警報装置の製造会社担当者は、本事故後、乗組員立会いの上で船橋航海当直警報装置の動作確認を行ったところ、同装置が操舵室左舷側に設置されていたので、航海士Aが居眠りに陥った際の頭部の動きをセンサーが検知したことにより、警報が発せられなかったことを確認した。</p>
<p>分析</p> <p>乗組員等の関与 船体・機関等の関与 気象・海象等の関与 判明した事項の解析</p>	<p>あり なし なし</p> <p>本船は、和深埼西方沖を自動操舵で西北西進中、単独の当直についていた航海士Aが、居眠りに陥ったことから、右方に圧流されながら航行を続けて和深埼南南西方沖の岩礁に乗り揚げたものと考えられる。</p> <p>航海士Aは、周囲に他船を見かけなかったこと、風邪を引いて身体がだるくなり、操舵スタンド上面に両肘をついてもたれて当直に当たったこと、自動操舵としていたことなどから、覚醒水準が低下し、居眠りに陥ったものと考えられる。</p> <p>航海士Aは、本事故前日の夕刻に眠気の症状が現れることがある風邪薬を服用したが、入直してから江須埼沖に至るまで眠気を感じておらず、居眠りに陥るまで約7時間30分が経過していることから、本事故時に風邪薬の影響がなかったものと考えられる。</p>
<p>原因</p>	<p>本事故は、夜間、本船が、和深埼西方沖を自動操舵で西北西進中、単独の当直についていた航海士Aが、居眠りに陥ったため、右方に圧流されながら航行を続けて和深埼南南西方沖の岩礁に乗り揚げたものと考えられる。</p>
<p>参考</p>	<p>船舶管理会社は、本事故後、安全管理マニュアルの船内運航手順書及び航海当直引継書に「当直を交代する際、次直者の体調について自身の申し出及び客観的に判断して当直業務が困難であると前直者が判断した場合、前直者は船長に報告し、船長は当直業務に支障のないよう適切な措置をとること」を追記した。</p> <p>本船は、本事故後の入渠時^{きよ}に船橋航海当直警報装置を操舵室右舷前部に移設して検出領域を舵輪後方に立った姿勢の当直者の頭部付近に設定し、警報の設定時間を3分に短縮した。</p> <p>今後の同種事故等の再発防止に役立つ事項として、次のことが考えられる。</p>

<ul style="list-style-type: none">・当直者は、眠気を催した際、船橋内を移動するなどして、居眠り運航の防止措置を講じること。・当直者は、体調が十分でないなど、当直の適切な維持が困難と思われるときは、船長に報告して適切な指示を仰ぐこと。・船橋航海当直警報装置は、当直者が居眠りに陥った際、正常に警報を発することができるよう、製造業者指定の箇所に設置すること。
--	--
