船舶事故調査報告書

平成30年2月28日
 運輸安全委員会（海事専門部会）議決
 委員 佐藤 雄二（部会長）
 委員 田村 兼吉
 委員 岡本 満喜子

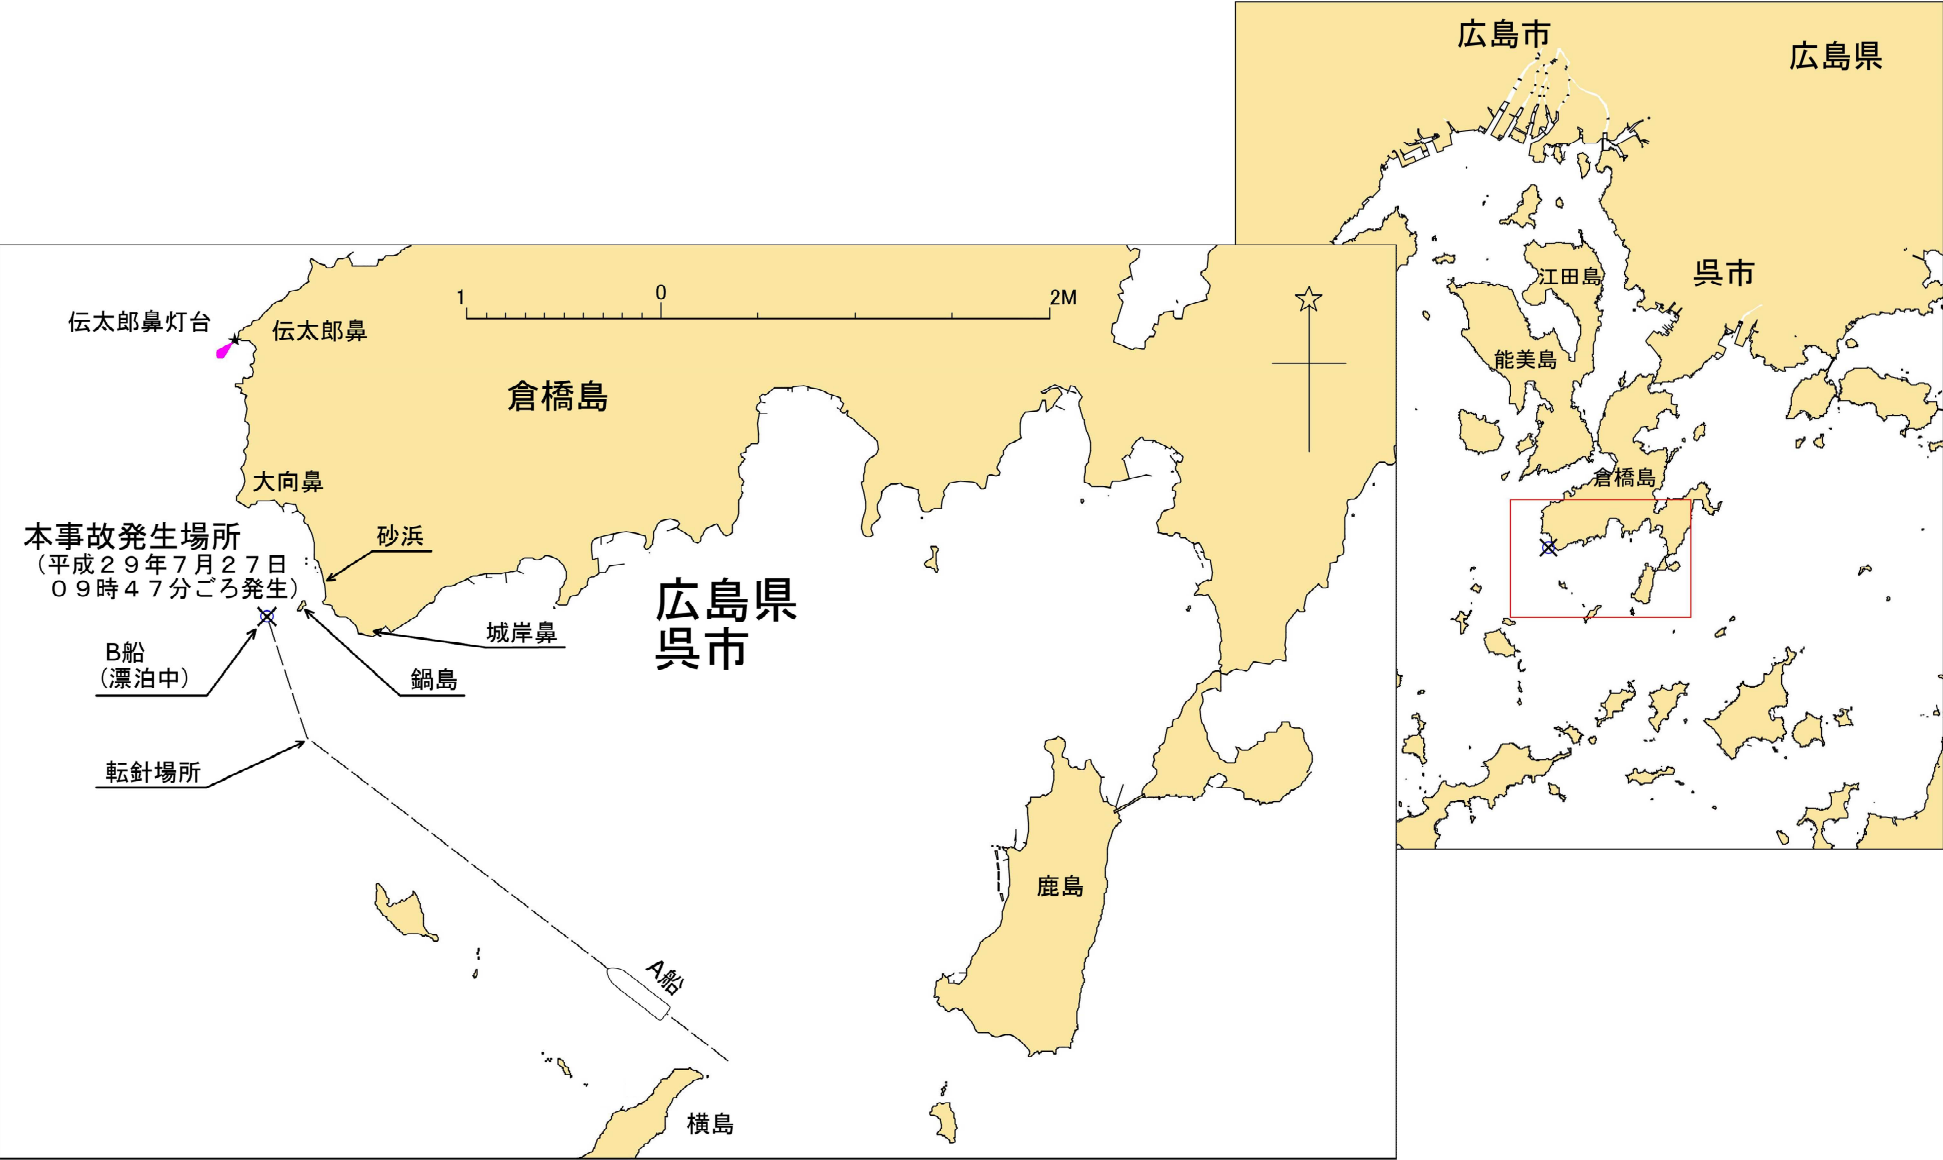
付図1 事故発生経過概略図

<p>気象・海象</p>	<p>気象：天気 曇り、風向 西南西、風力 2、視界 良好 海象：海上 平穏、潮汐 上げ潮の末期</p>
<p>事故の経過</p>	<p>A船は、船長Aが1人で乗り組み、一本釣り漁の目的で、平成29年7月27日06時20分ごろ呉市吉浦漁港を出港し、漁場で操業を始めたものの釣果が思わしくなかったため、いくつかの漁場を移動したのち、呉市横島北東方沖の漁場に向かった。</p> <p>A船は、09時40分ごろ横島北東方沖の漁場での操業を終え、呉市倉橋島西岸にある大向鼻^{おおこうの}西方沖の漁場に向かうこととし、船長Aが操舵室内の椅子に腰を掛け、約18ノットの対地速力で、手動操舵により倉橋島南方沖を西北西進していた。</p> <p>A船は、船長Aが、倉橋島南西岸沖の転針場所付近で右舷前方を見たところ、大向鼻北方にある伝太郎鼻付近の小型船1隻以外に他船を認めなかったため、航行の支障となる他船がないものと思い、右転して北北西進を始めた。</p> <p>A船は、鍋島西方沖を経て大向鼻西方沖の漁場での操業を行ったのち、広島県江田島市能美島^{のうみ}南方沖の漁場に移動し、引き続き操業を行っていたところ、10時30分ごろ海上保安庁からの問合せを受け、本事故の発生を知った。</p> <p>B船は、操縦者Bが1人で乗り、釣りの目的で、05時30分ごろ倉橋島南西岸の砂浜を出発し、鍋島西方沖に至って船外機を停止し、船首を南東方に向けて漂泊を開始した。</p> <p>操縦者Bは、船体中央部に置いたクーラーボックスに船尾方を向いて腰を掛けて釣りを行ったのち、09時45分ごろ帰宅しようと思い、周囲を見回したところ、周囲に他船を認めなかったため、顔を下に向けて釣り道具の片付けを始めた。</p> <p>B船は、操縦者Bが、背後から他船のエンジン音が聞こえたので振り返ったところ、至近にA船の船首を認めたが、何もできず、09時47分ごろ、その右舷船首部にA船の船首部が衝突した。</p> <p>操縦者Bは、A船が航行を続けてB船から離れていくのを認め、海上保安庁に本事故の発生を通報し、自力で倉橋島南西岸の砂浜に戻った。</p> <p>操縦者Bは、救急車で病院に搬送され、頭部の打撲及び割創並びに左腰部の打撲及び擦過傷と診断された。</p> <p>(付図1 事故発生経過概略図 参照)</p>
