船舶事故調査報告書

平成30年2月7日
 運輸安全委員会（海事専門部会）議決
 委員 佐藤 雄二（部会長）
 委員 田村 兼吉
 委員 岡本 満喜子

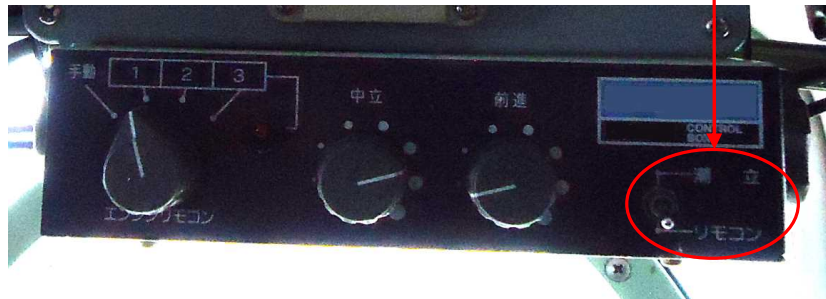
写真2 操舵装置制御盤

操舵装置制御盤のトグルスイッチが「リモコン」の位置にあった。(写真2参照)

「リモコン」の位置

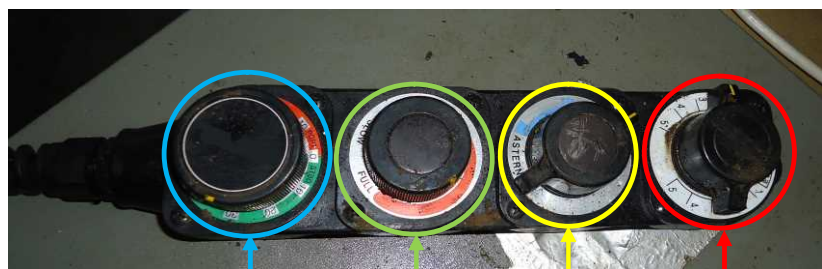
写真3 操舵用リモコンのダイヤル

操舵用リモコンにはスラスト、クラッチ、ガバナ及び舵角の4つのダイヤルがあり、それぞれのダイヤルは、スラストが左回頭の3（5段階）、クラッチが前進、ガバナが約3分の2、舵角が右舵約33°を示していた。(写真3参照)

<p>本船は、本船操舵室内の掛け時計が05時24分を示して停止していた状況から、2月10日05時24分ごろ転覆したものと考えられる。</p> <p>本船の操舵用リモコンの、舵角のダイヤルが右舵約33°を示し、舵板がほぼ右舵一杯の状態であったことは、船体の傾斜を復原するために右回頭したか、あるいは、何らかの危険を回避するために右回頭した可能性があると考えられるが、その状況を明らかにすることはできなかった。</p> <p>船長及び甲板員Aの死因は、溺水であった。</p> <p>船長及び甲板員Aは、船内で発見されたことから、船内で溺水したものと考えられるが、溺水に至った状況を明らかにすることはできなかった。</p>
原因	<p>本事故は、夜間、本船が、大間埼東方沖を八戸港に向けて航行中、風力7の東南東風が吹く状況下、転覆したものと考えられる。</p>
参考	<p>今後の同種事故等の再発防止に役立つ事項として、次のことが考えられる。</p> <ul style="list-style-type: none"> ・航行中は、随時、気象海象情報を確認し、荒天が予想される場合は、自船の^{たん}堪航性を考慮して早めに最寄りの港に避難すること。
