船舶事故調査報告書

平成30年2月14日
 運輸安全委員会（海事専門部会）議決
 委員 佐藤 雄二（部会長）
 委員 田村 兼吉
 委員 岡本 満喜子

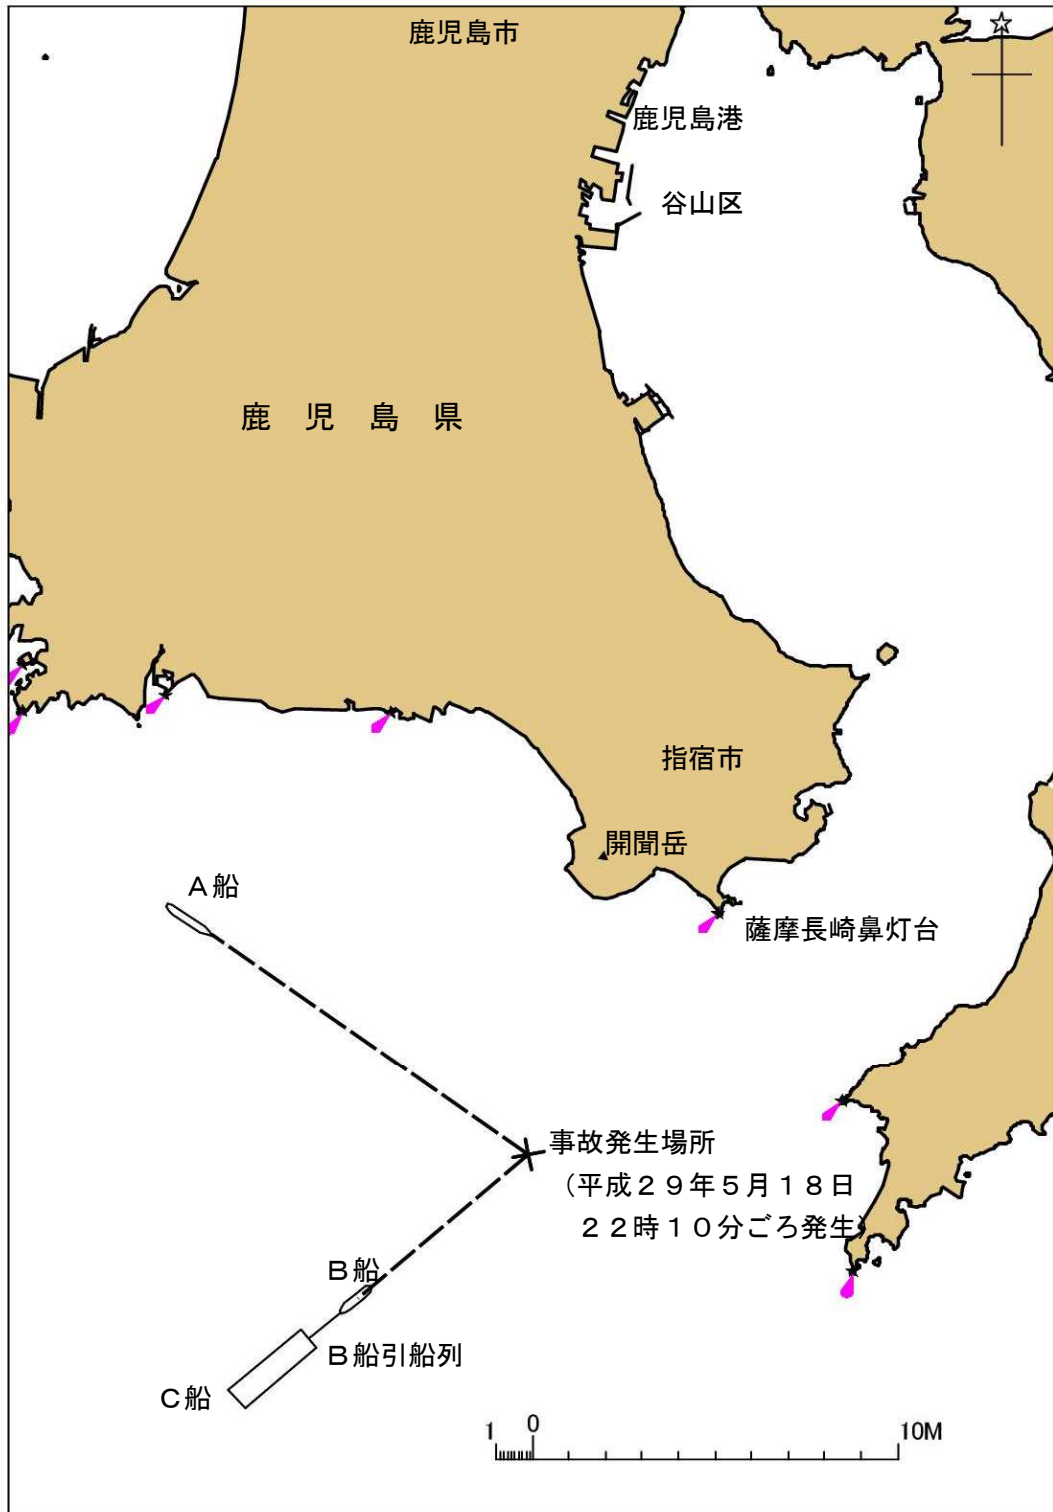
付図1 事故発生経過概略図

<p>B船引船列は、海上保安庁の指示により鹿児島港に向かった。 (付図1 事故発生経過概略図 参照)</p>
その他の事項	<p>A船の船橋には、船橋航海当直警報装置が備えられており、4分間動きがないと船橋内でブザーが鳴り、さらに1分間動きがないと居住区でブザーが鳴る仕組みとなっていた。</p> <p>船長Aは、船橋内でブザーが鳴ったとき、気付いて腕を上げたような気がすると思つた。</p> <p>船長Aは、本事故当時の体調は正常であり、睡眠時無呼吸症候群と診断されたことも、これまで、急に強い眠気を感じたことや、意識を失ったこともなく、前夜も6時間程度睡眠をとっており、昼間の船内作業も軽いもので心身の疲れを感じていなかった。</p> <p>船長Aは、レーダーで周囲を確認したあと、平穏な海上模様で椅子に腰を掛けて楽な姿勢でいたので、気が緩んだかもしれないと思つた。</p> <p>C船は、右舷灯、左舷灯及び船尾灯各1個の他に甲板を照らす作業灯4個を点灯していた。</p> <p>船長Bは、B船のレーダーを8.0Mレンジで作動しており、1.5MレンジにしていればC船とA船が衝突するかどうか判断できたが、A船の左舷灯を確認できていたし、B船引船列が保持船だったので、A船がC船の後方を通過すると思ひ、レーダーで確認せず、汽笛や探照灯で注意喚起するなどしなかった。</p>
分析 乗組員等の関与 船体・機関等の関与 気象・海象等の関与 判明した事項の解析	<p>A あり、B あり、C なし A あり、B なし、C なし A なし、B なし、C なし</p> <p>A船は、開聞岳南西方沖を南東進中、単独で船橋当直についていた船長Aが、平穏な海上模様で椅子に腰を掛けて楽な姿勢でいたので、居眠りに陥ったことから、北東進中のB船引船列のC船に衝突したものと考えられる。</p> <p>B船引船列は、開聞岳南西方沖を北東進中、船長Bが、A船がC船の後方を通過するものと思ひ、レーダーを使用するなど見張りを適切に行っていなかったことから、A船がC船に接近していることに気付かず航行し、A船とC船が衝突したものと考えられる。</p>
