## 船舶事故調査報告書

平成30年3月7日

運輸安全委員会（海事専門部会）議決

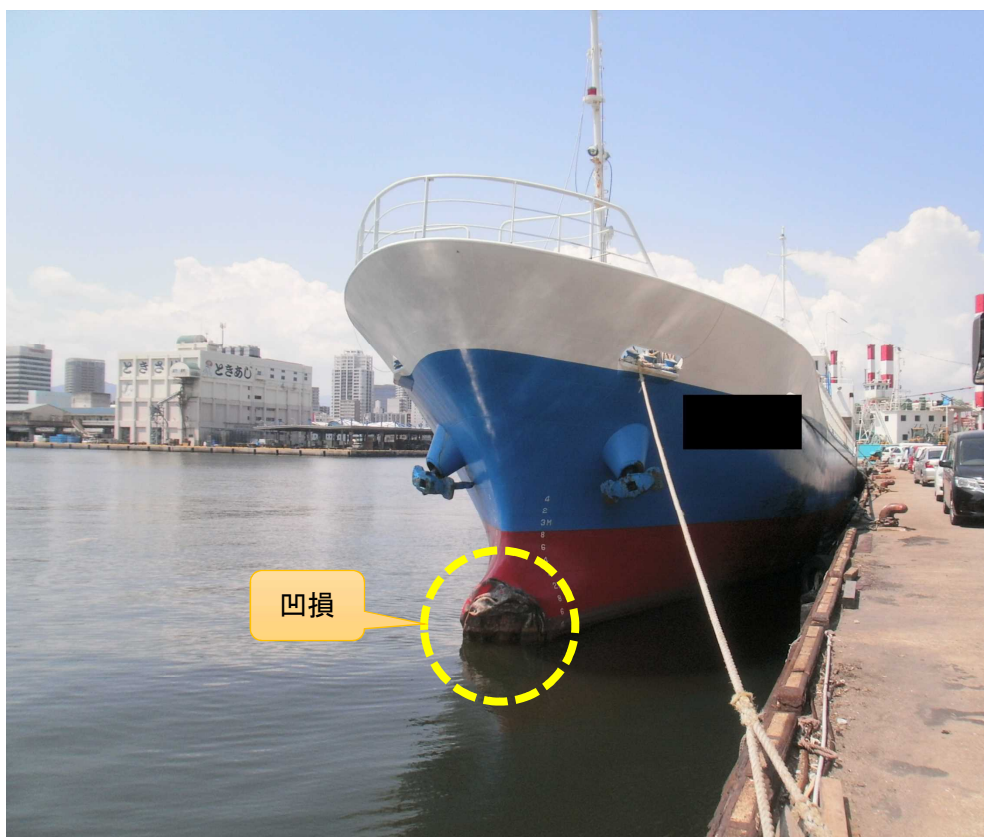
<p>損傷</p>	<p>本船 球状船首部に凹損、前部マストに折損 防波堤 側面部に欠損</p>
<p>気象・海象</p>	<p>気象：天気 晴れ、風向 西、風力 3、視界 良好 海象：海上 平穏</p>
<p>事故の経過</p>	<p>本船の船長及び一等航海士、A社の安全統括管理者、ポータラジオ（港湾通信業務を行う無線局）の担当者の口述、海上保安庁の情報、ポータラジオのレーダー映像記録、本船のGPS記録、本船の機関長の死体検案書並びに本船の船長及び一等航海士の診断書によれば、次のとおりであった。</p> <p>本船は、船長、一等航海士及び機関長が乗り組み、雑貨約8tを積載し、船首約1.2m、船尾約3.1mの喫水で、平成29年5月15日09時45分ごろ博多港に向けて長崎県壱岐市郷ノ浦港を出港した。</p> <p>船長は、12時10分ごろ、入港まで操船する予定で昇橋して一等航海士から船橋当直を引き継ぎ、ポータラジオに博多港の港界通過予定時刻を連絡し、間もなく、反航船があったので、それまでの自動操舵から手動操舵に切り替えた。</p> <p>本船は、その後、操舵スタンド上に設置しているGPSコンパスに不具合を生じ、レーダーが正常に表示されなくなり始めたが、反航船を避けた後、博多港方向へ針路を変更する必要があったので、船長が目視による見張りを行いながらそのまま手動操舵で航行を続けた。</p> <p>本船は、12時36分ごろ、能古島灯台に並航し、船長が入港スタンバイを令した。</p> <p>一等航海士は、入港スタンバイが令されたので、甲板後部にある油圧レバーを操作して、貨物倉のハッチを開く作業を開始した。</p> <p>本船は、12時46分ごろ、博多港中央航路第4号灯標南方沖に錨泊していた自動車運搬船を左舷方に見て航過し、続けて右舷方から接近してきた数隻の漁船が船首方を横切った後、船長が、針路をふだんから針路目標としている福岡市須崎ふ頭南側に向け、船首方及び両舷方を見て、本船に接近する他船がないことを確認し、不具合が生じていたGPSコンパスの再起動操作を開始した。</p> <p>船長は、当初は時折前方を見ながらGPSコンパスの再起動スイッチの操作を行ってレーダー画面の表示状況を確認していたものの、復旧しなかったため、次第に前方を見ない状態でこれら一連の作業を数回続けた。</p> <p>本船は、船長が前方の博多港西防波堤に接近していることに気付かず、約11.5ノットの対地速力で南東進を続け、12時57分ごろ船首部が同防波堤に衝突した。</p> <p>船長は、衝突の衝撃でレーダー又は操舵スタンドに顔面が当たって一時的に気を失った後、少し意識が戻ったものの朦朧とした状態で、</p>

写真1 本船球状船首部の損傷状況

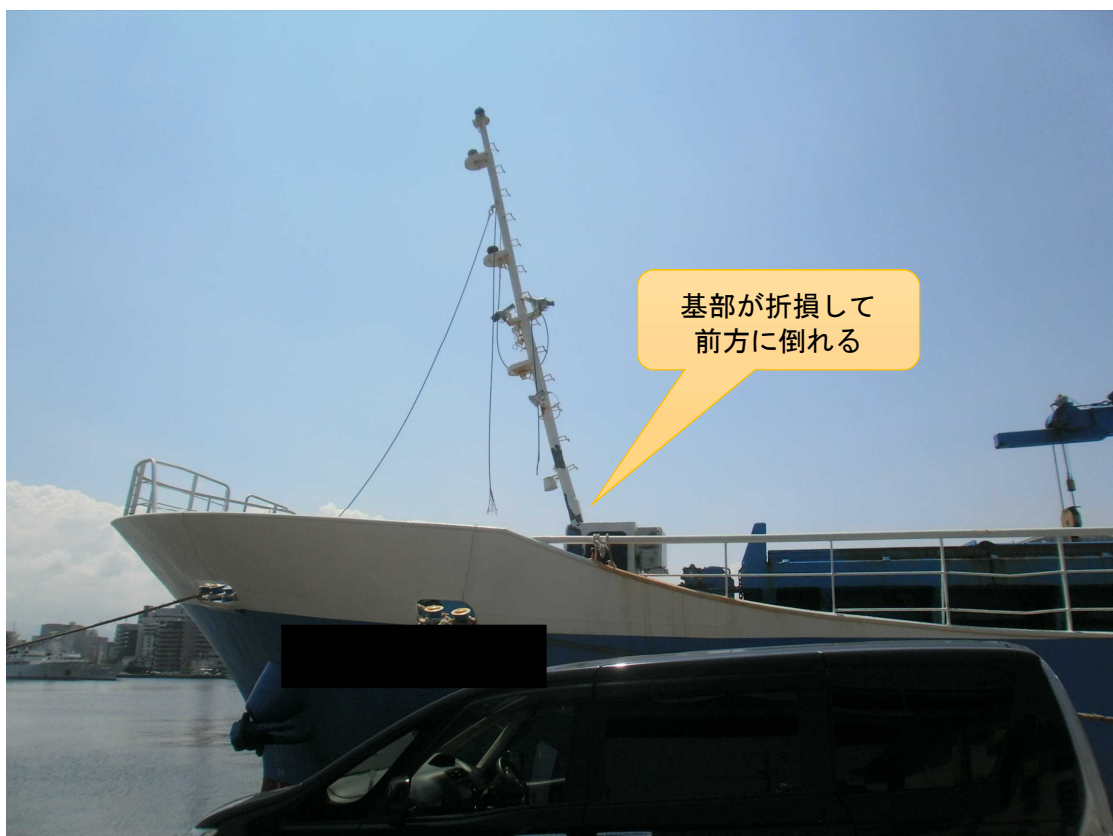
写真2 本船前部マストの損傷状況

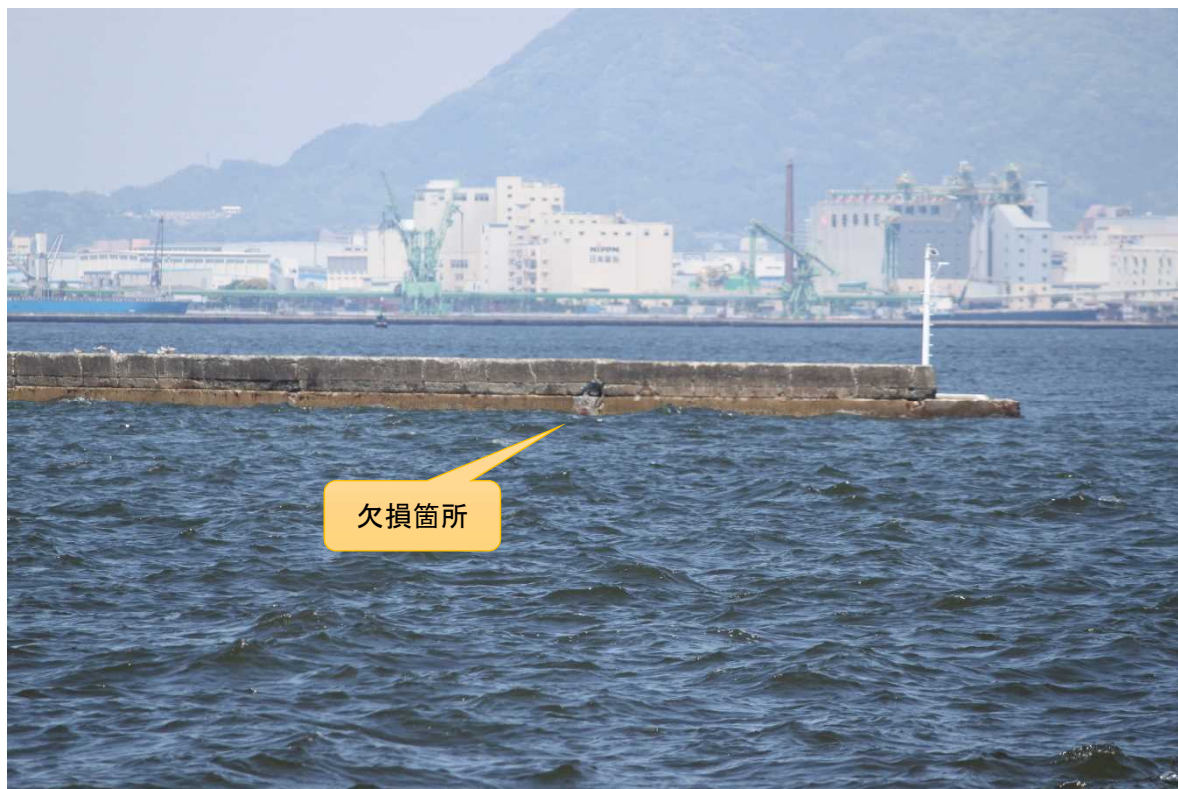
写真3 博多港西防波堤の損傷状況

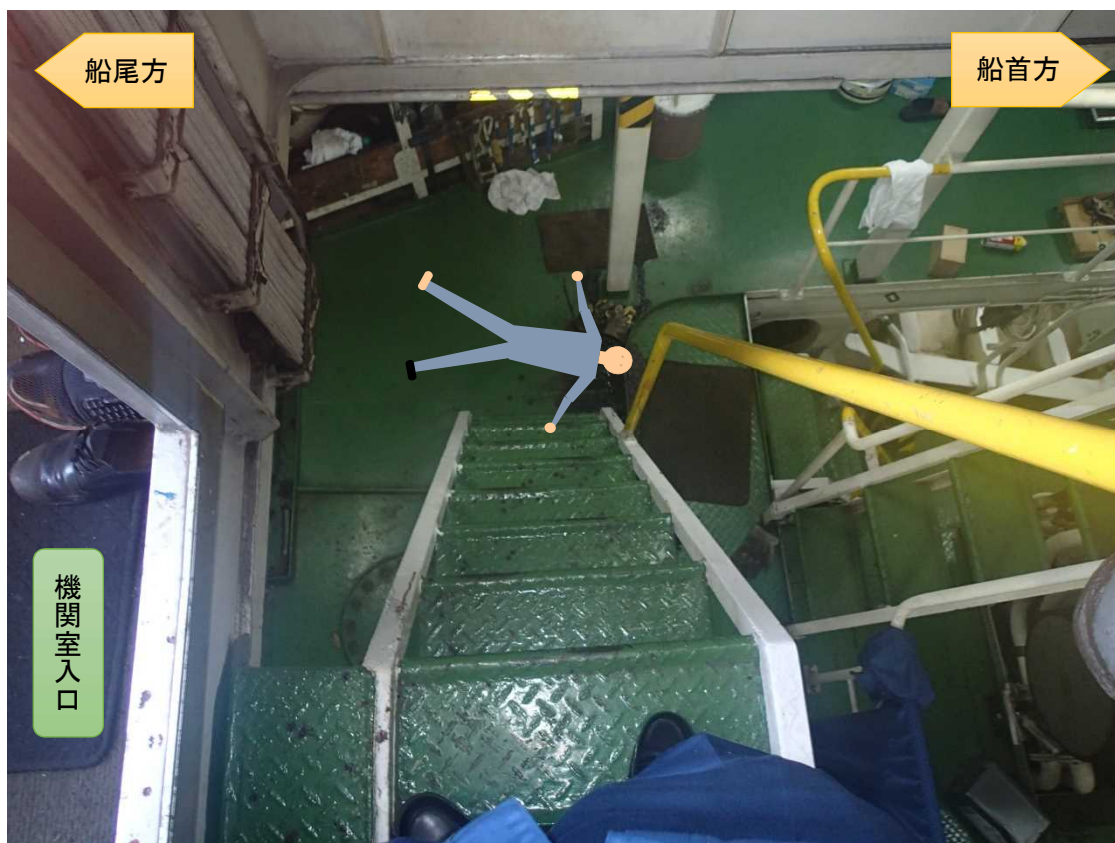
写真4 機関長が倒れていた状況
