船舶事故調査報告書

平成30年2月28日
 運輸安全委員会（海事専門部会）議決
 委員 佐藤 雄二（部会長）
 委員 田村 兼吉
 委員 岡本 満喜子

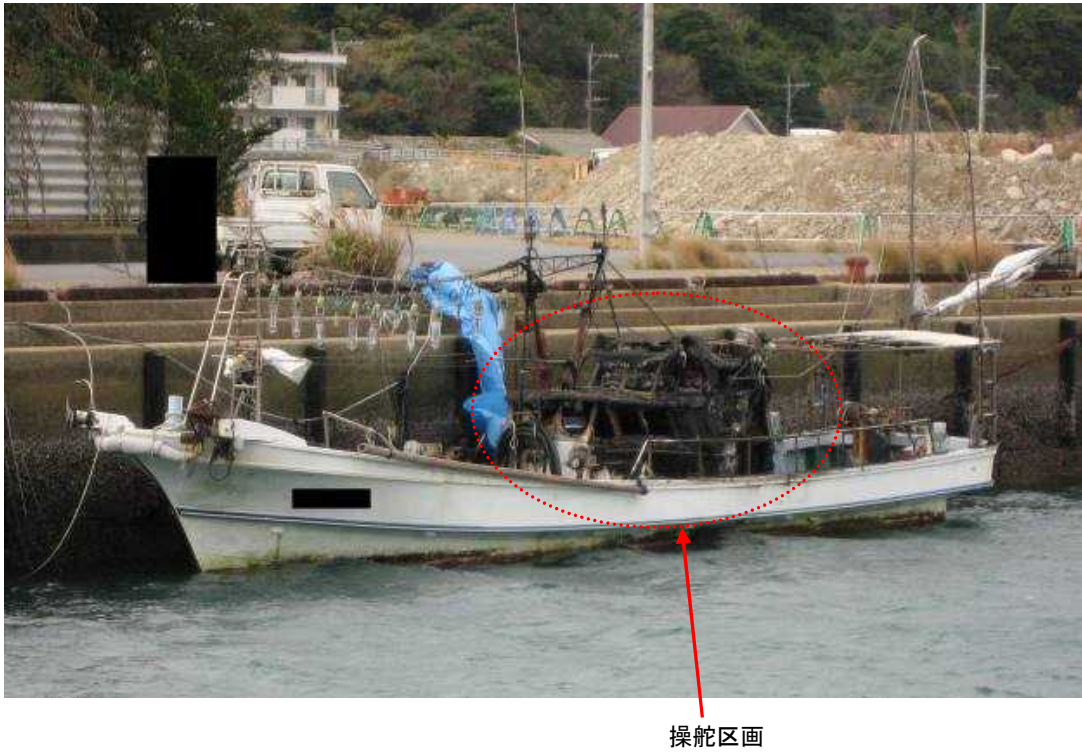
写真1 本船の焼損状況

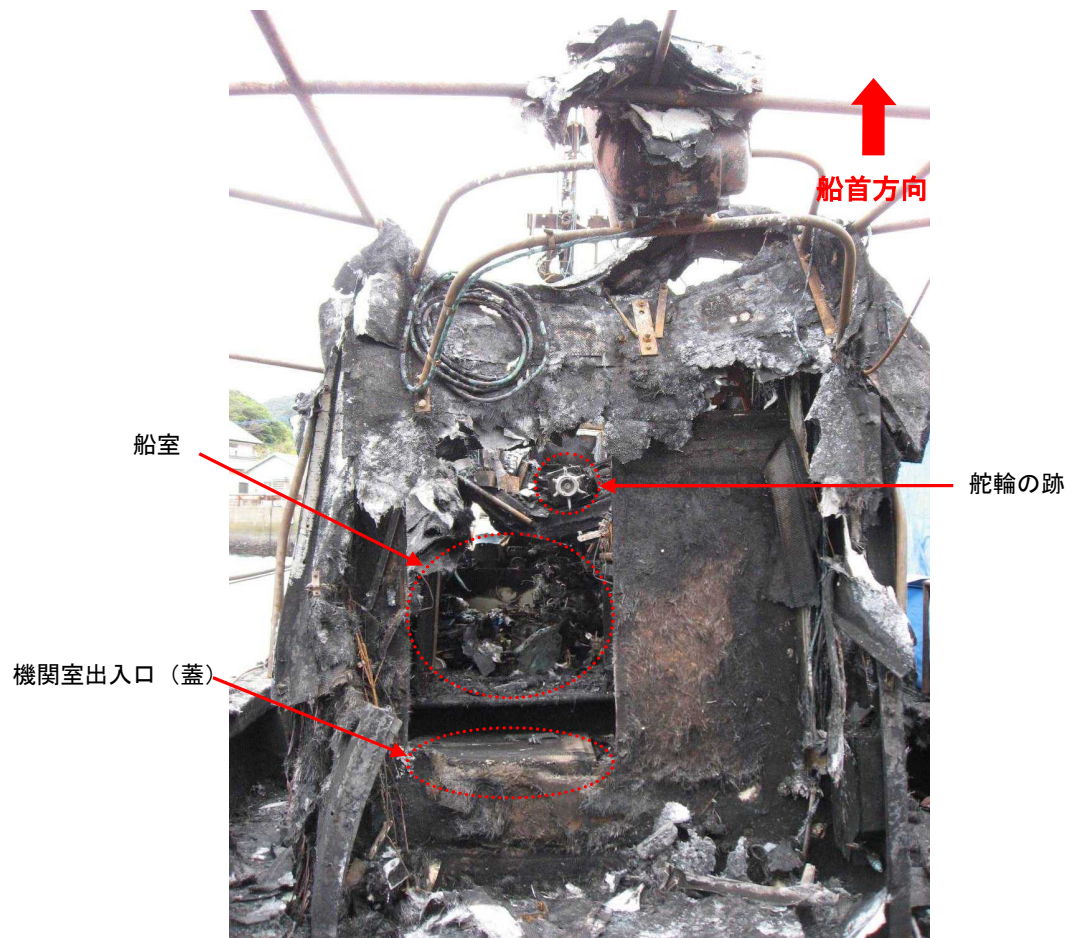
写真2 操舵区画内の焼損状況

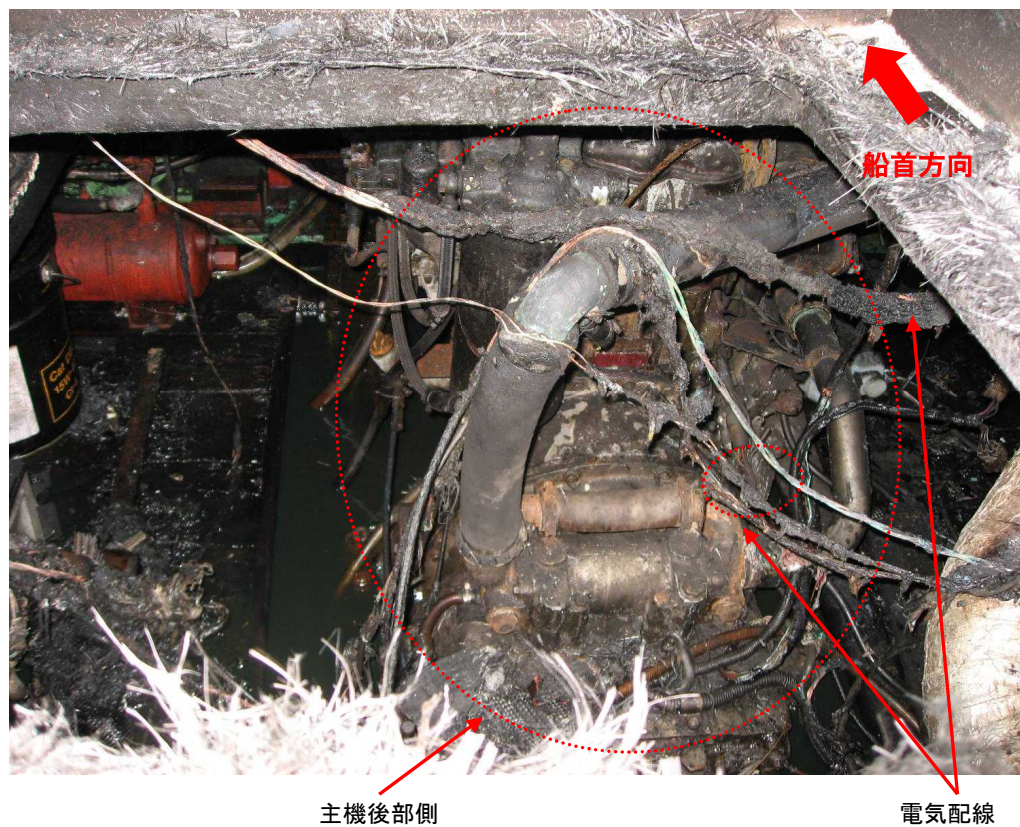
が短絡等して出火した可能性があると考えられるが、出火した状況を明らかにすることはできなかった。
原因	本事故は、本船が、相ノ浦湾を北北西進中、機関室左舷船尾部付近から出火したものと考えられる。
参考	<p>今後の同種事故等の再発防止及び被害軽減に役立つ事項として、次のことが考えられる。</p> <ul style="list-style-type: none"> ・ 持運び式消火器を備え付けておくこと。 ・ 専門業者等による定期的な電気配線の点検を行うことが望ましい。

写真3 機関室左舷船尾部付近の焼損状況

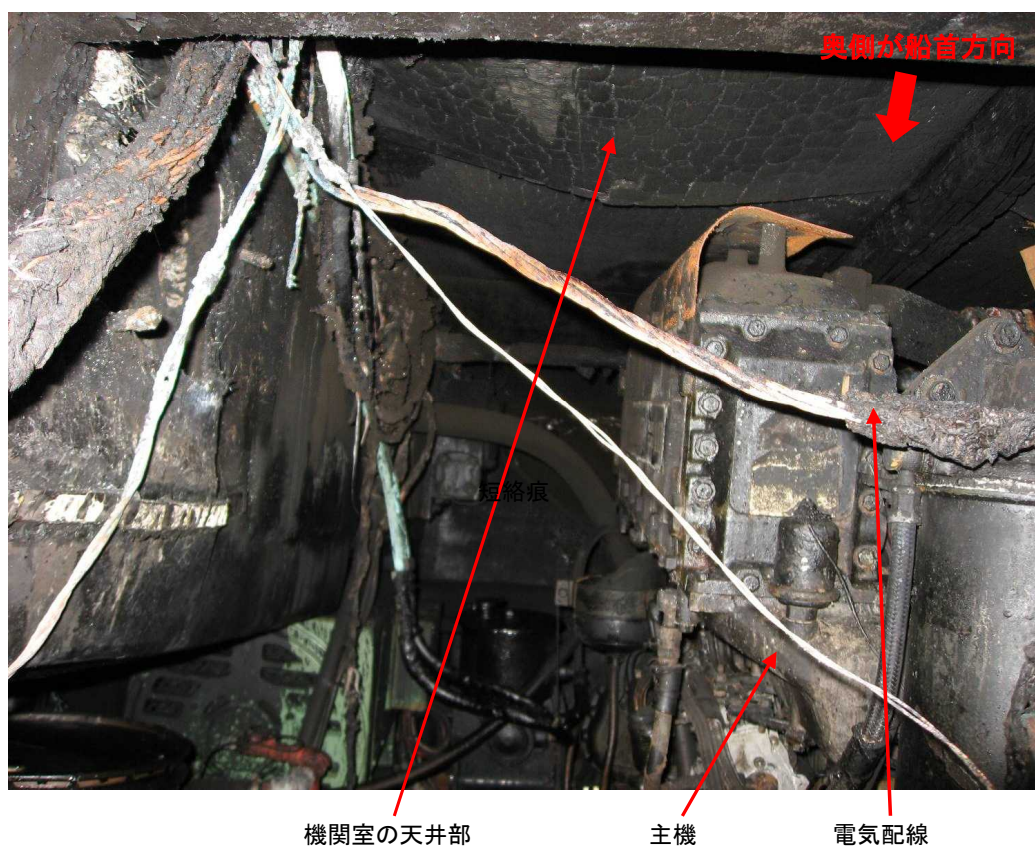
写真4 機関室左舷側の焼損状況
