船舶事故調査報告書

平成30年3月7日
 運輸安全委員会（海事専門部会）議決
 委員 佐藤 雄二（部会長）
 委員 田村 兼吉
 委員 岡本 満喜子

事故種類	乗組員負傷
発生日時	平成29年8月30日 05時50分ごろ
発生場所	長崎県平戸市の山大島北西方沖 的山大島長崎鼻灯台から真方位311°4.5海里（M）付近 （概位 北緯33°33.5′ 東経129°29.3′）
事故の概要	漁船第二十八吉浦丸（網船）は、漁船耕洋丸（運搬船）から乗組員を移乗させる際、乗組員が両船に挟まれて負傷した。
事故調査の経過	平成29年9月11日、本事故の調査を担当する主管調査官（長崎事務所）ほか1人の地方事故調査官を指名した。 原因関係者から意見聴取を行った。
事実情報 船種船名、総トン数 船舶番号、船舶所有者等 L×B×D、船質 機関、出力、進水等	A 漁船 第二十八吉浦丸、14トン NS2-17080（漁船登録番号）、カネイヨシウラ株式会社 14.66m（Lr）×4.76m×1.73m、FRP ディーゼル機関、漁船法馬力数160、平成4年3月3日 B 漁船 耕洋丸、14トン NS2-13616（漁船登録番号）、個人所有 16.30m（Lr）×3.61m×1.38m、FRP ディーゼル機関、漁船法馬力数160、昭和60年12月16日
乗組員等に関する情報	A 船長A 男性 46歳 一級小型船舶操縦士・特殊小型船舶操縦士・特定 免許登録日 平成1年4月27日 免許証交付日 平成25年10月22日 （平成31年4月26日まで有効） 甲板員A 男性 63歳 操縦免許 なし
死傷者等	重傷 1人（甲板員A）
損傷	なし
気象・海象	気象：天気 晴れ、風向 北東、風速 約7～8m/s、視界 良好 海象：波向 北東、波高 約1.5m 日出時刻：05時54分ごろ

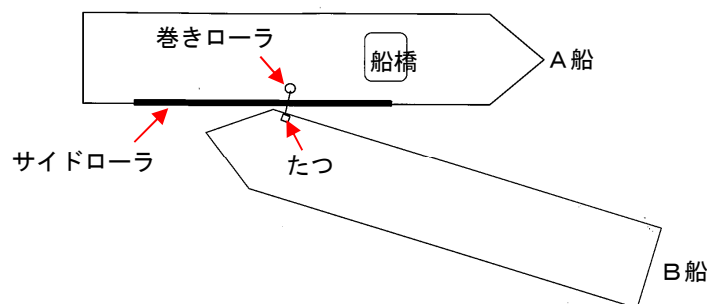
図1 A船とB船の接近状況

船長Aは、B船での作業を終えたA船の甲板員がA船に飛び移って来られるように、B船の右舷船首部のたつに結んだロープをA船の右舷中央部のキャプスタン（以下「巻きローラ」という。）で巻き締めてA船の右舷中央部とB船の右舷船首部を接近させ、両船の状況を見ながらB船の右舷側舷縁がA船の右舷側舷縁より高くなったタイミングで甲板員に飛び移るよう声を掛け、3人をA船に戻した。（図1参照）

船長Aは、甲板員Aの運動能力を考慮し、少し波もあったので、両船が接触しない程度にまで間隔を詰めて両船の状況を見ながら甲板員Aに飛び移るよう声を掛けた。

甲板員Aは、B船の右舷船首部たつの舷縁の船首側に乗り、両船の状況を見てタイミングを計って飛び移り、A船の巻きローラ付近のサイドローラに片足を乗せようとしたところ、波によりA船が沈み込んで足が宙に浮き、足を踏み外して落水しそうになったところを船長AにカップをつかまれてA船の舷外にぶら下がる状態となった。

甲板員Aは、船長Aが、右手で巻きローラのロープが解けないように握り、左手で甲板員AのカップをつかんでA船に引き揚げようとしたところ、平成29年8月30日05時50分ごろ波により動揺していたA船の右舷中央部外板とB船の右舷船首部外板とに頭部を挟まれた。

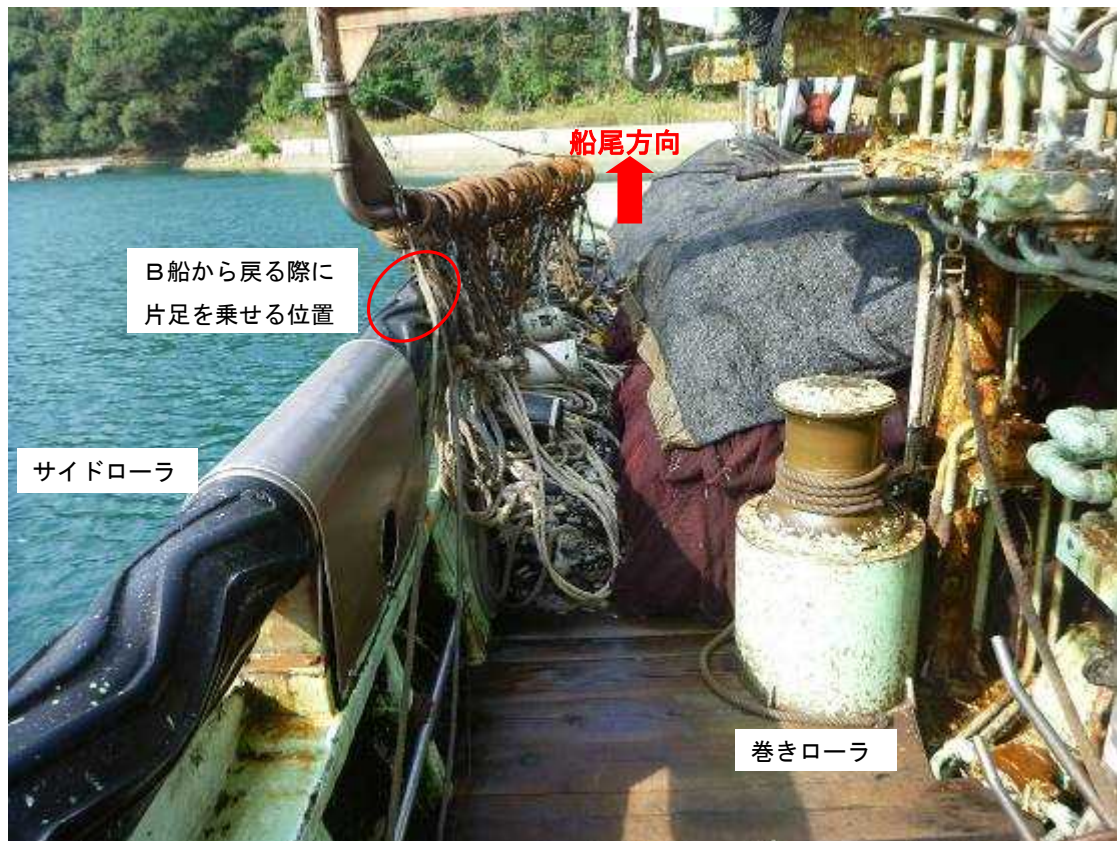
写真2 A船のサイドローラ及び巻きローラ

A船は、的山大島北西方沖の漁場で投網した後、右舷舷縁上部に設置されたサイドローラで揚網を開始した。
