船舶事故調査報告書

平成30年2月28日
 運輸安全委員会（海事専門部会）議決
 委員 佐藤 雄二（部会長）
 委員 田村 兼吉
 委員 岡本 満喜子

事故種類	乗揚
発生日時	平成28年9月27日 08時43分ごろ
発生場所	沖縄県石垣市川平湾 石垣御神埼灯台から真方位075° 4.0海里（M）付近 （概位 北緯24° 28.2′、東経124° 09.0′）
事故の概要	漁船SEPEHRは、錨泊中、走錨して浅礁に乗り揚げた。 SEPEHRは、船底外板の破口等を生じた。
事故調査の経過	平成28年9月28日、本事故の調査を担当する主管調査官（那覇事務所）を指名した。 なお、後日、1人の地方事故調査官を新たに指名した。 原因関係者から意見聴取を行った。
事実情報 船種船名、総トン数 船舶番号、船舶所有者等 L×B×D、船質 機関、出力、進水等	漁船 SEPEHR（モンゴル国籍）、119トン 9062441（IMO番号）、AMWAJ AL BEHAR MARINE CARGO. LLC. Mr. Aziz Majid Hamidavi. 36.26m×6.50m×2.85m、鋼 ディーゼル機関、735kW、1992年11月20日
乗組員等に関する情報	操船者（イラン・イスラム共和国籍） 男性 55歳 暫定締約国資格受有者承認証 なし 船長免状（500トン未満限定）（イラン・イスラム共和国発給） 交付年月日 2012年10月9日 （2016年12月3日まで有効）
死傷者等	なし
損傷	船底外板に破口及び凹損、プロペラに曲損等
気象・海象	気象：天気 雨、風向 東、風力 11、視界 不良 海象：波高 5m以上（石垣港）、潮汐 下げ潮の中央期（石垣） 石垣島地方には、9月26日00時16分に波浪注意報（有義波高2.5m）及び強風注意報（平均風速15m/s）が、16時17分に暴風警報（平均風速25m/s）がそれぞれ発表され、本事故当時も継続中であった。
事故の経過	本船は、操船者ほか6人（全員イラン・イスラム共和国籍）が乗り組み、回航の目的で、平成28年9月15日12時00分ごろアラブ首長国連邦ドバイ港に向けて大韓民国釜山港を出港した。

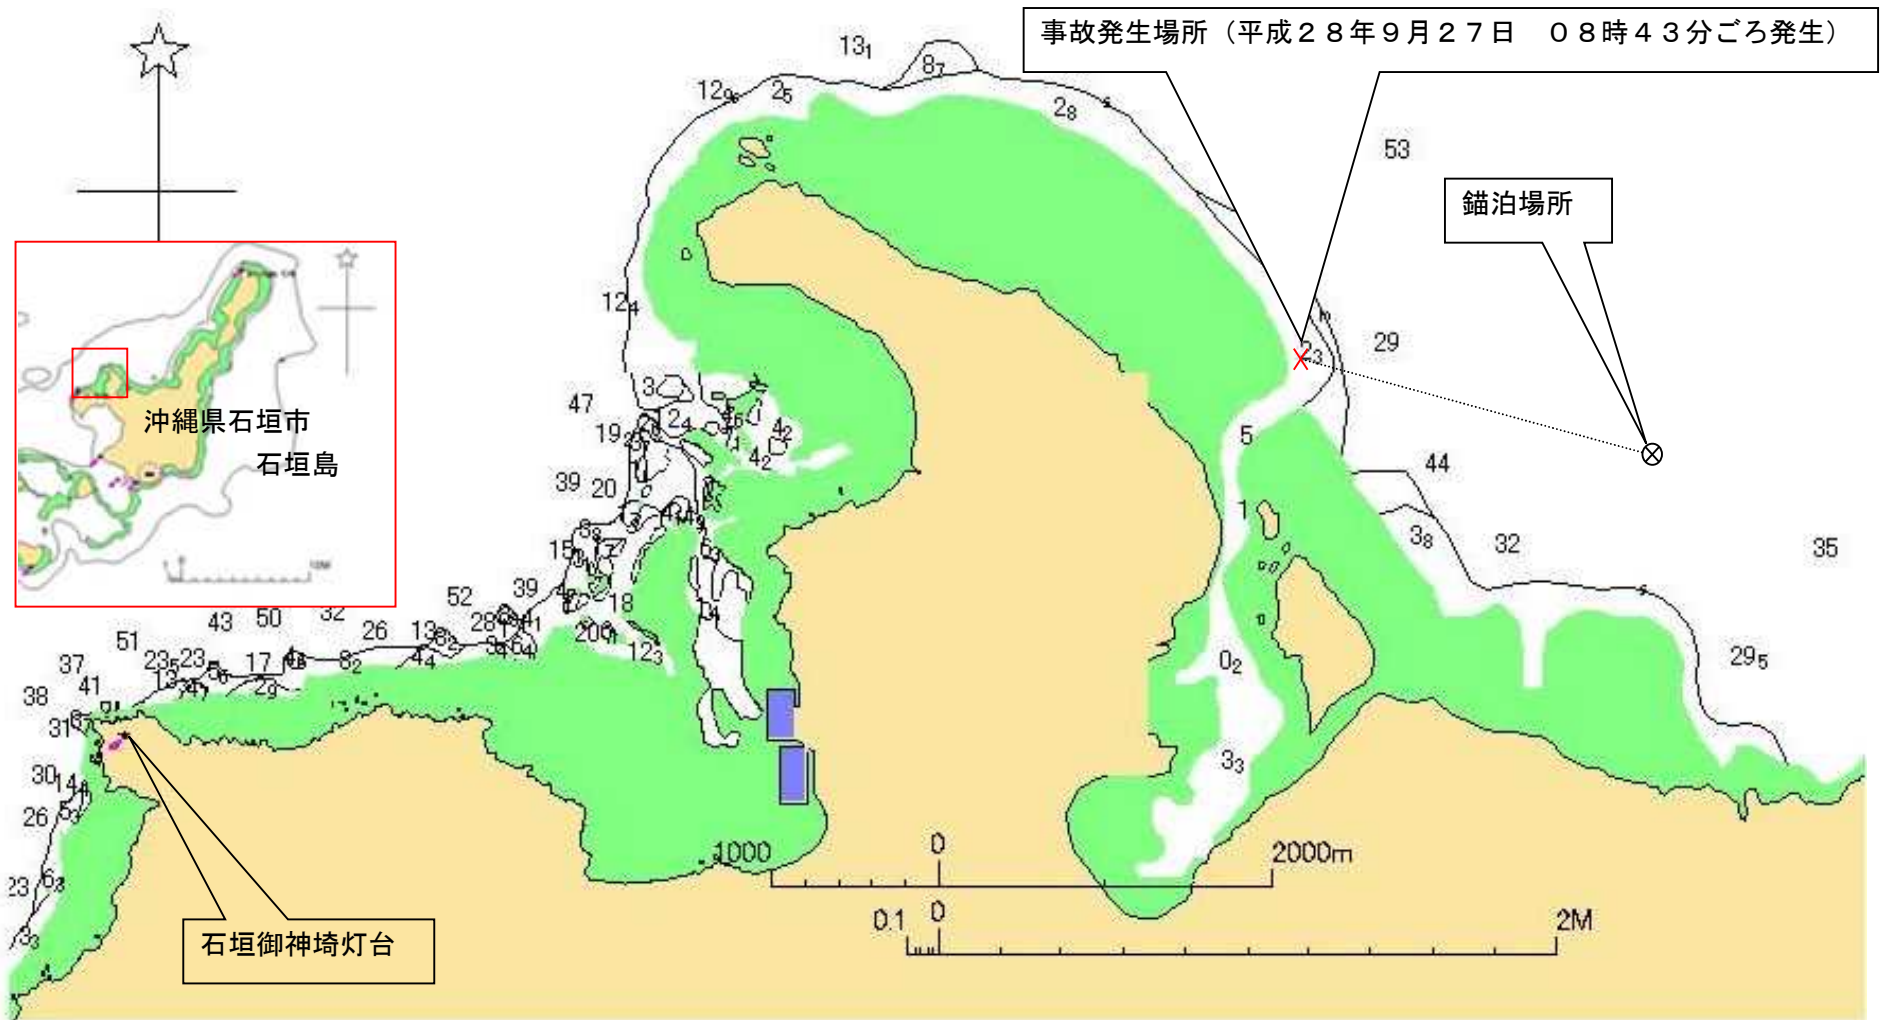
付図1 事故発生経過概略図

本船は、9月27日07時00分ごろ石垣市川平石埼東南東方沖約3.1M、水深約54mのところ左舷錨（ストックレスアンカー、重さ約320kg）及び全錨鎖6節（直径約20.5mm、長さ約150m、1節の長さ約25m）を入れて単錨泊を開始したところ、07時30分ごろ風波により走錨を始めた。

本船は、増勢した風波により抜錨することもできず、また、主機を全速力前進にかけたものの、走錨を止めることもできなかった。

本船は、走錨中、操船者が乗組員に走錨が止まらず、乗り揚げのおそれがあることを連絡し、08時43分ごろ川平湾の浅礁に乗り揚げた。

<p>原因</p>	<p>本事故は、本船が、台風第17号の接近に伴って風波が増勢した状況下、石垣島周辺で荒天錨泊する際、避泊地の情報を得ることができなかったため、錨泊に適さない川平湾で荒天時に必要な錨鎖長を超える水深の所に単錨泊し、走錨して浅礁に乗り揚げたものと考えられる。</p>
<p>参考</p>	<p>今後の同種事故等の再発防止及び被害の軽減に役立つ事項として、次のことが考えられる。</p> <ul style="list-style-type: none"> ・ 最小安全配員証書に記載された適法で有効な海技免状を有する人員を配置すること。 ・ 緊急の場合、VHF無線電話を用いて海上保安庁等から避泊地の情報を入手すること。 ・ 気象情報を適切に入手すること。 ・ 錨泊場所及び気象状況に応じた錨泊方法、錨鎖伸出量とすること。

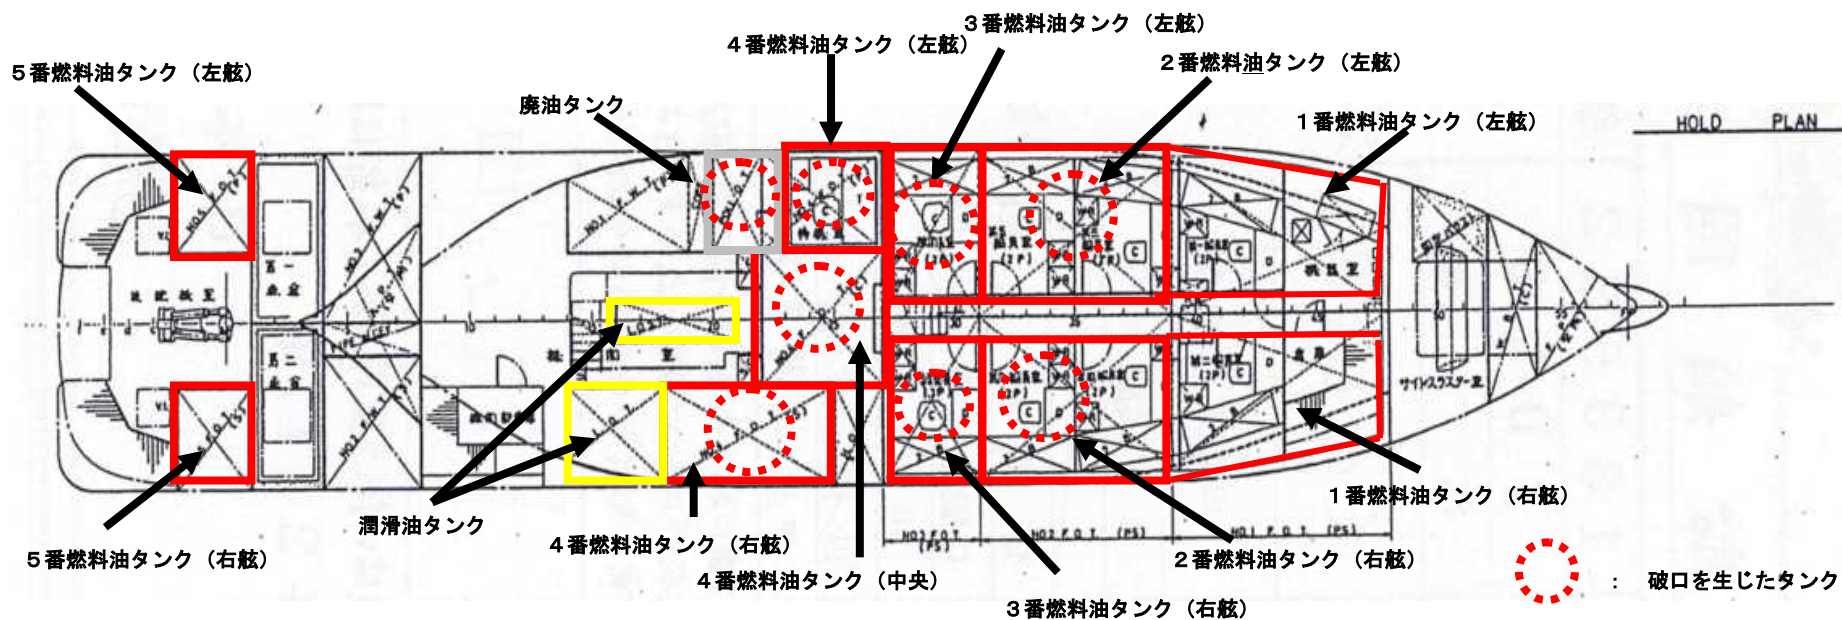
付図2 一般配置図（燃料油タンク等の配置状況）

本船は、10月17日油の抜取り作業が行われ、石垣市が手配した業者により、船底の燃料油タンク等からA重油約10,190ℓ、海水混じりの油約8,000ℓ、潤滑油約2,360ℓが回収された。

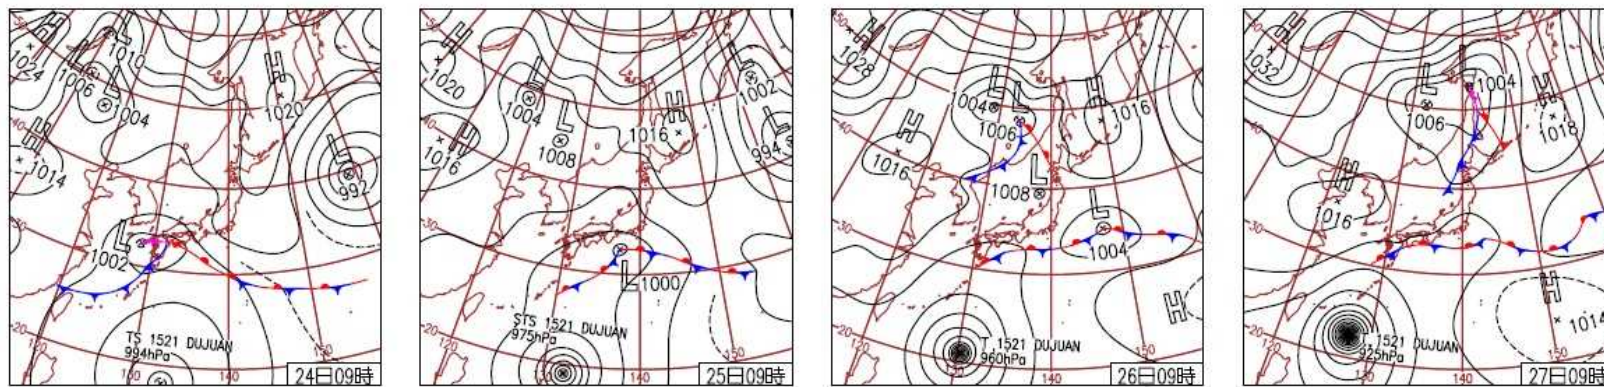
付図3 天気図

操船者は、航行中、ナブテックス受信機により台風第17号の情報を得て、時化^{しげ}てきたので避難することとして付近の石垣市石垣島に向けた。

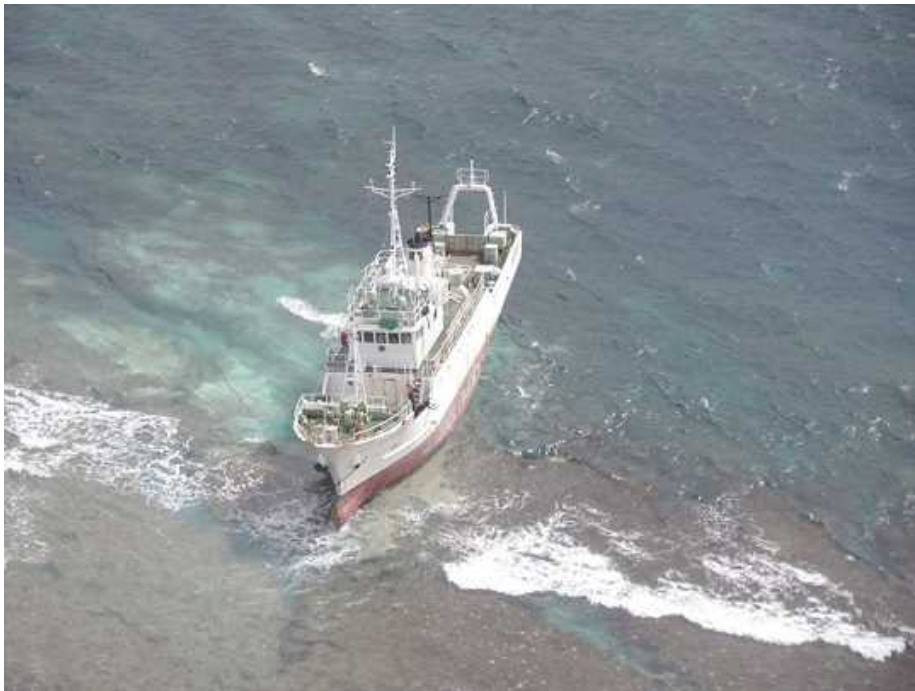
写真1 本船乗揚げ後

本船は、右舷側及び左舷側から係留索をそれぞれ3本陸岸に取って船固めが施された。

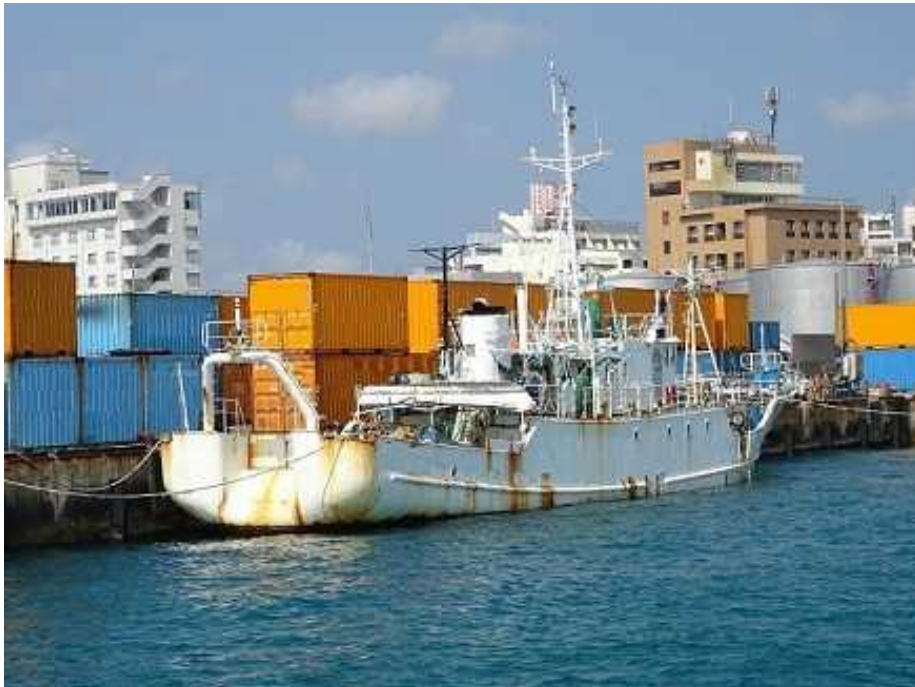
写真2 本船離礁後

本船は、船舶所有会社が手配した業者によって損傷箇所の仮修理が施された後、12月13日18時30分ごろ船舶所有会社が石垣市を通して手配した別の業者により離礁作業が行われ、巡視船による警戒監視の下、タグボートによりえい航されて石垣市石垣港B岸壁に着岸した。

本船は、平成29年8月29日に外国船舶監督官による立入検査（PSC）を受け、船底外板の破口からの漏水がないこと及び曲損したプロペラ翼が係留運転で異常な振動を生じないことが確認された。

外国船舶監督官は、石垣港に修理施設がないので、8月30日、台湾高雄市の業者において修理を行うこと及び認証機関の船体検査で特別許可書（回航先までの単一航海の堪航性^{たんかうせい}に関する証明）が発行されたことを確認し、本船に技術基準適合命令書（損傷箇所の恒久修理を行う命令）を発給した。
