船舶事故調査報告書

平成30年2月21日
 運輸安全委員会（海事専門部会）議決
 委員 佐藤 雄二（部会長）
 委員 田村 兼吉
 委員 岡本 満喜子

事故種類	乗組員負傷
発生日時	平成29年9月13日 20時35分ごろ
発生場所	北海道函館港第4区津軽海峡フェリー棧橋第4バース 函館港北防波堤灯台から真方位043° 1,300m付近 （概位 北緯41° 48.4′ 東経140° 42.6′）
事故の概要	旅客フェリーブルードルフィン2は、着岸作業中、船尾で作業を行っていた乗組員が負傷した。
事故調査の経過	平成29年10月6日、本事故の調査を担当する主管調査官（函館事務所）ほか1人の地方事故調査官を指名した。 原因関係者から意見聴取を行った。
事実情報 船種船名、総トン数 船舶番号、船舶所有者等 L×B×D、船質 機関、出力、進水等	旅客フェリー ブルードルフィン2、7,003トン 141248、津軽海峡フェリー株式会社（A社） 136.60m×21.00m×12.03m、鋼 ディーゼル機関2基、13,386kW（合計）、平成6年4月
乗組員等に関する情報	船長 男性 49歳 三級海技士（航海） 免許年月日 平成2年3月12日 免状交付年月日 平成26年12月16日 免状有効期間満了日 平成32年3月11日 二等航海士 男性 56歳 三級海技士（航海） 免許年月日 平成3年1月25日 免状交付年月日 平成27年10月5日 免状有効期間満了日 平成33年1月24日 甲板員A 男性 19歳 海技免状 なし
死傷者等	重傷 1人（甲板員A）
損傷	なし
気象・海象	気象：天気 晴れ、風向 西、風力 2、視界 良好 海象：海上 平穏
事故の経過	本船は、船長、二等航海士及び甲板員Aほか15人が乗り組み、旅客68人を乗せ、車両52台を積載し、函館港に向け航行中、船長

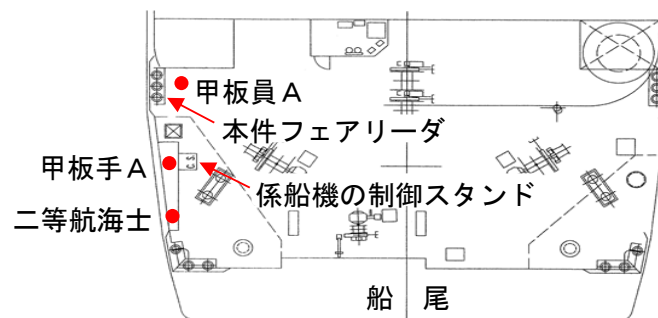
図1 本事故当時の船尾作業員配置図

甲板員Aは、20時33分ごろ二等航海士の横で1本目の係船索を送り出した後、約5m船首方に設置された、甲板上高さ約20cmの架台（以下「本件架台」という。）の上にローラが3個並んだフェアリーダ（以下「本件フェアリーダ」という。）の前に移動した。（図1、写真①、写真②参照）

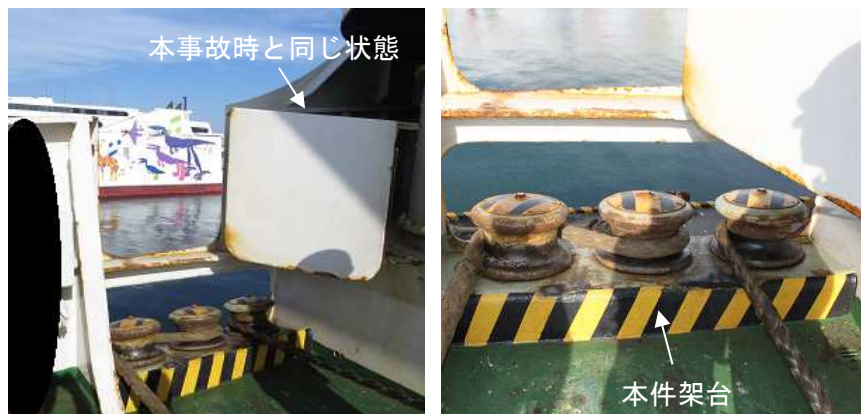
写真① 本件フェアリーダ（1） 写真② 本件フェアリーダ（2）

甲板員Aは、本件フェアリーダの船尾側のローラ（以下「本件ローラ」という。）と中央のローラにS字に掛けていた2本目の係船索（ブレストライン、直径約65mmの化学繊維製索、以下「本件係船索」という。）を送り出し、岸壁のビットに掛けられた後、甲板手Aが本件係船索を巻き始めた。

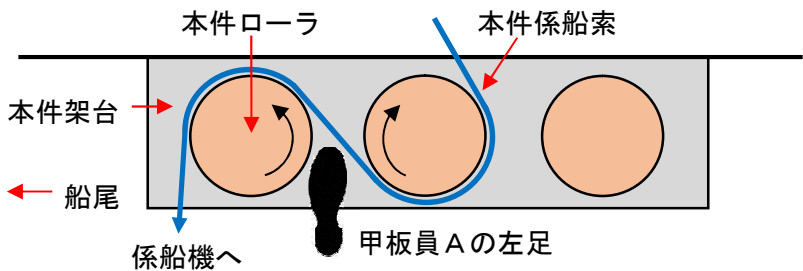
甲板員Aは、左足を本件架台に置き、本件フェアリーダのところから身を乗り出し、陸上作業員の状況を確認して3本目の係船索（スプリングライン）の投げ綱（ヒービングライン）を投げたところ、20

<p>時35分ごろ本件係船索と本件ローラとの間に左足が巻き込まれた。 (図2参照)</p>

<p>図2 本事故当時の本件フェアリーダの状況</p> <p>甲板手Aが、甲板員Aの声で事故の発生に気づき、二等航海士に報告するとともに甲板員Aを救助し、二等航海士が船長に報告した。</p> <p>甲板員Aは、救急車で函館市内の病院に搬送された後、北海道札幌市の病院に転送され、左足部デグロービング損傷等で全治6か月と診断された。</p> <p>(付図1 事故発生場所概略図、写真1 本船係留状況 参照)</p>
<p>その他の事項</p>	<p>甲板員Aは、平成28年4月にA社に入社後、甲板員として旅客フェリーに乗船し、平成29年2月ごろから本船に乗船していた。</p> <p>甲板員Aは、本事故当時、安全帽及び安全靴を着用していた。</p> <p>甲板員Aは、以前から、投げ綱を投げる際に陸上作業員の状況が確認しにくいときは、舷側から身を乗り出して確認するために本件架台に左足を置くことがあったが、その状況を誰かに見られて注意されたことはなかった。</p> <p>甲板員Aは、士官から本件架台に足を置いてはいけないと教えられていたが、慎重に足を置けば大丈夫だと思っていた。</p> <p>甲板員Aは、本事故当時、本件係船索が巻かれていることを認識していた。</p> <p>甲板員Aは、無意識のうちに本件架台の奥に左足を置いてしまったので、本件係船索と本件ローラとの間に左足が巻き込まれたのではないかと本事故後に思った。</p> <p>本事故当時、二等航海士の立ち位置からは本件フェアリーダ付近が死角となっており、二等航海士は、甲板員Aが本件架台に左足を置いて作業を行っていることに気付かなかった。</p> <p>二等航海士は、甲板員Aに対し、本件架台に足を置いてはいけないと伝えたことがあったが、ふだんも本事故当時の立ち位置から動かずに作業指揮をとっていたので、甲板員Aが本件架台に足を置いて作業を行うことがあるということを知らなかった。</p> <p>本事故当時の本船の船尾甲板は、作業灯や棧橋の照明灯により、作業に支障のない明るさがあった。</p>

<p>船体・機関等の関与 気象・海象等の関与 判明した事項の解析</p>	<p>なし なし</p> <p>本船は、函館港内で着岸作業中、甲板員Aが、本件係船索巻き込み中に本件架台に左足を置いて作業を行ったことから、甲板員Aの左足が本件係船索と本件ローラとの間に巻き込まれて負傷したものと考えられる。</p> <p>甲板員Aは、3本目の係船索の投げ綱を投げる際、陸上作業員の状況が確認しにくかったので、舷側から身を乗り出して確認しようとして本件架台に左足を置いたものと考えられる。</p>
<p>原因</p>	<p>本事故は、夜間、本船が函館港内で着岸作業中、甲板員Aが、本件係船索巻き込み中に本件架台に左足を置いて作業を行ったため、甲板員Aの左足が本件係船索と本件ローラとの間に巻き込まれたことにより発生したものと考えられる。</p>
<p>参考</p>	<p>A社は、本事故後、次の是正措置を実施した。</p> <ul style="list-style-type: none"> ・ 本船のすべてのフェアリーダの架台の側面に、警戒を示す黄色と黒の縞模様のマークをペイントした。 ・ 現場作業指揮者の立ち位置を作業内容によって変えることで、現場作業指揮者の指揮と確認を確実に実施することとした。 ・ 係船作業時の留意点を再認識するために、所属の全船に通達を発し、また、甲板部乗組員を対象に、作業前ミーティングの励行及び作業合図の徹底等について教育を実施した。 <p>今後の同種事故等の再発防止に役立つ事項として、次のことが考えられる。</p> <ul style="list-style-type: none"> ・ 投げ綱を投げる安全な場所を決めておき、フェアリーダの場所から投げないようにし、必要であればステップ等を設けること。 ・ 係船索巻き込み中は、手足をみだりに係船索に近づけないこと。 ・ 現場作業指揮者は、ふだんから甲板部乗組員の作業状況を確認し、危険な行為が認められた場合はその都度指導して安全な作業手順の徹底を図ること。
