船舶事故調査報告書

事故種類	衝突（防波堤）
発生日時	平成29年7月27日 05時25分ごろ
発生場所	北海道釧路市釧路港南外防波堤南側 釧路港東区南外防波堤西灯台から真方位127°430m付近 （概位 北緯42°58.5′ 東経144°21.2′）
事故の概要	漁船第十邦晃丸 ^{ほうこう} は、北進中、防波堤に衝突した。 第十邦晃丸は、船首部の破口等を生じた。
事故調査の経過	平成29年7月27日、本事故の調査を担当する主管調査官（函館事務所）ほか1人の地方事故調査官を指名した。 原因関係者から意見聴取を行った。
事実情報 船種船名、総トン数 船舶番号、船舶所有者等 L×B×D、船質 機関、出力、進水等	漁船 第十邦晃丸、29トン 135374、有限会社板垣漁業部 19.82m (Lr) × 4.84m × 1.89m、アルミニウム合金 ディーゼル機関、603kW、平成10年11月10日
乗組員等に関する情報	船長 男性 63歳 四級海技士（航海） 免許年月日 昭和52年4月22日 免状交付年月日 平成26年3月18日 免状有効期間満了日 平成31年7月12日
死傷者等	なし
損傷	本船 船首部に亀裂、船首部右舷側に破口、船首タンク右舷側に亀裂 等 防波堤 なし
気象・海象	気象：天気 晴れ、風向 北北東、風力 2、視界 良好 海象：海上 平穏、潮汐 高潮時
事故の経過	本船は、船長ほか6人が乗り組み、船首約1.7m、船尾約2.8mの喫水で、平成29年7月26日17時00分ごろいわし棒受網漁の目的で釧路港を出港し、同港南方沖20海里（M）付近の漁場に向かった。 本船は、19時00分ごろ漁場に到着し、20時00分ごろから操業を開始し、翌27日03時10分ごろ操業を終えて、乗組員により、甲板上の漁具の収納や清掃を行いながら、船長の操船で釧路港に

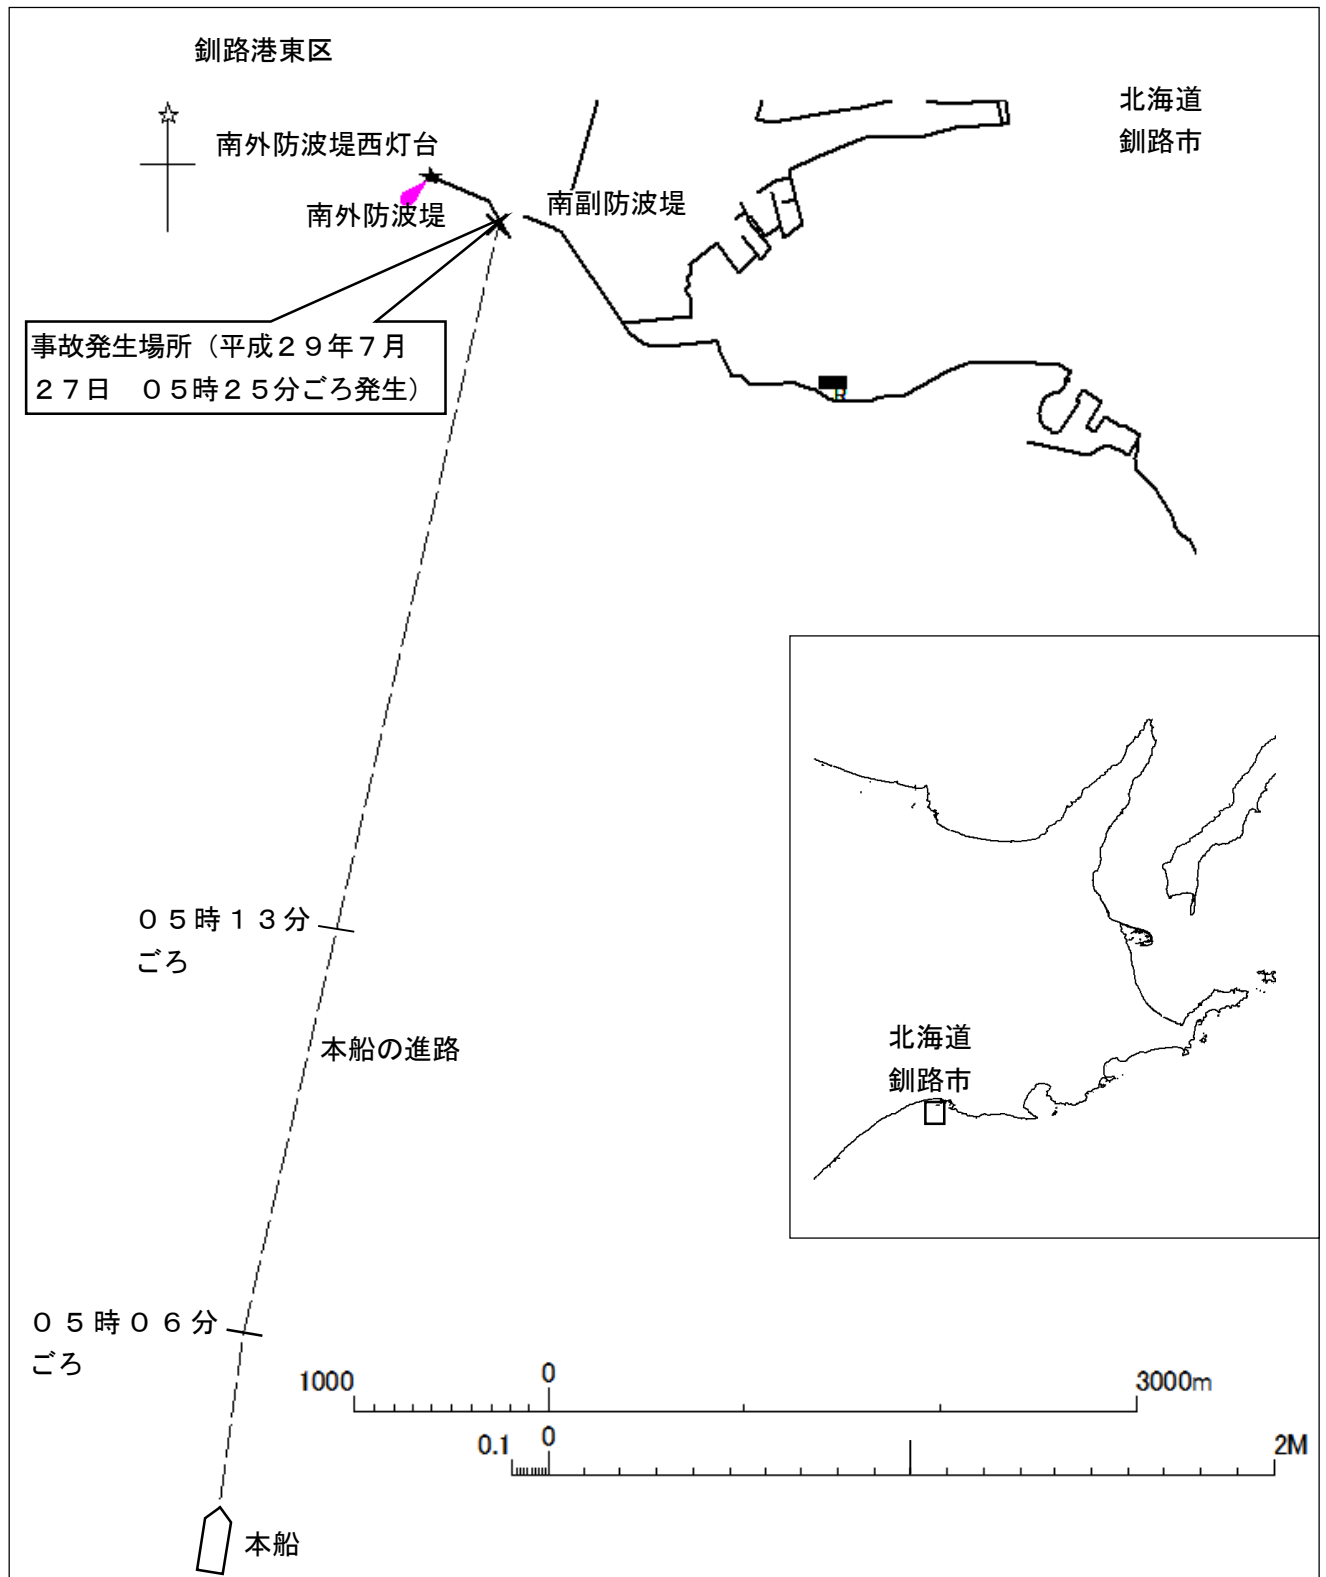
付図1 事故発生経過概略図

<p>船橋当直についていた船長が、居眠りに陥ったことから、南外防波堤に向けて航行し、同防波堤の南側に衝突したものと考えられる。</p> <p>船長は、単独で船橋当直中に眠気を催した際、4日間連続の作業により睡眠不足の状態であったこと、椅子に腰を掛けた姿勢で操船を続けたこと及び眠気を払拭する措置を講じなかったことから、居眠りに陥った可能性があると考えられる。</p>
原因	<p>本事故は、本船が、釧路港南方沖を釧路港に向けて自動操舵で北進中、単独で船橋当直についていた船長が、居眠りに陥ったため、南外防波堤に向けて航行し、同防波堤の南側に衝突したものと考えられる。</p>
参考	<p>今後の同種事故等の再発防止に役立つ事項として、次のことが考えられる。</p> <ul style="list-style-type: none"> ・ 単独で船橋当直中に眠気を生じた際は、乗組員と当直を交替するか、椅子から立ち上がって新鮮な空気に当たる等の居眠り運航の防止措置を講じること。
