## 船舶事故調査報告書

平成30年3月7日  
 運輸安全委員会（海事専門部会）議決  
 委員 佐藤 雄二（部会長）  
 委員 田村 兼吉  
 委員 岡本 満喜子

事故種類	乗組員負傷
発生日時	平成29年6月5日 18時30分ごろ
発生場所	青森県中泊町小泊岬西方沖 <small>なかどまり こどもり</small> 小泊岬南灯台から真方位270° 11.9海里（M）付近 （概位 北緯41° 07.5′ 東経139° 59.3′）
事故の概要	漁船 <small>まつほう</small> 松宝丸は、揚網作業中、甲板員が負傷した。
事故調査の経過	平成29年6月7日、本事故の調査を担当する主管調査官（函館事務所）ほか1人の地方事故調査官を指名した。 原因関係者から意見聴取を行った。
事実情報 船種船名、総トン数 船舶番号、船舶所有者等 L×B×D、船質 機関、出力、進水等	漁船 松宝丸、9.1トン AM2-5620（漁船登録番号）、個人所有 13.50m（Lr）×3.49m×1.09m、FRP ディーゼル機関、518.50kW、平成12年8月7日 第212-12266号（船舶検査済票の番号）
乗組員等に関する情報	船長 男性 68歳 一級小型船舶操縦士・特殊小型船舶操縦士・特定 免許登録日 昭和50年4月10日 免許証交付日 平成26年12月26日 （平成32年4月30日まで有効） 甲板員 男性 35歳
死傷者等	重傷 1人（甲板員）
損傷	なし
気象・海象	気象：天気 曇り、風向 西、風速 約2m/s、視界 良好 海象：海上 平穏
事故の経過	本船は、船長及び甲板員が乗り組み、小泊岬西方沖の漁場において、機関を中立にしてめばる刺し網漁の揚網作業を開始した。 船長は、前部甲板右舷側で、上半身をブルワークから少し出して揚網機で刺し網の一端の瀬縄、アンカー、身網の順に巻き揚げ、甲板員は、巻き揚げた身網を甲板上に整理して積む作業を行っていた。（図1、図2、写真1参照）

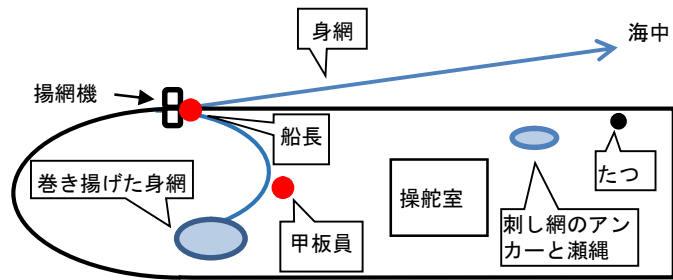
図1 本船の状況

甲板員は、船長が身網と共に海中に転落すると思い、助けようと慌てて駆け寄ろうとしたところ、18時30分ごろ、甲板上の身網を右足で踏み、右足に身網が絡まって転倒し、舷外に繰り出される身網に引きずられて揚網機の下部に右足脛部（けい）を強く打ちつけた。

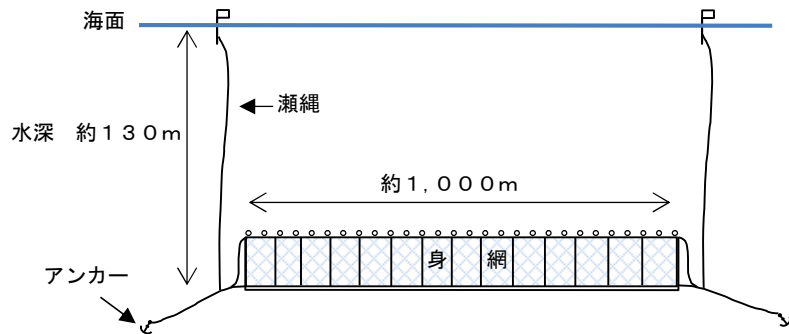
図2 本船の刺し網の状況

本船は、平成29年6月5日18時10分ごろ、身網を50mほど巻き揚げたところで身網が根掛かりしたが、船長は、身網であれば容易に外れると思い、揚網作業を続け、甲板員は、船長の約2m後方で身網を引っ張っていた。

船長は、揚網機のローラに掛けた身網を両手で引っ張っていたが、根掛かりした身網に引かれて船体が右舷側に傾斜するとともに、身網が揚網機のローラから外れて、引きずられそうになった。
