船舶事故調査報告書

事故種類	乗組員負傷
発生日時	平成29年9月11日 06時00分ごろ
発生場所	青森県深浦町深浦港西南西方沖 深浦港西防波堤灯台から真方位239° 1.9海里（M）付近 （概位 北緯40° 37.9′ 東経139° 53.2′）
事故の概要	漁船第十二協進丸は、流木を吊り上げ作業中、甲板員が同流木と機関室外壁との間に腰部を挟まれて負傷した。
事故調査の経過	平成29年9月12日、本事故の調査を担当する主管調査官（仙台事務所）ほか1人の地方事故調査官を指名した。 原因関係者から意見聴取を行った。
事実情報 船種船名、総トン数 船舶番号、船舶所有者等 L×B×D、船質 機関、出力、進水等	漁船 第十二協進丸、9.70トン AM2-5612（漁船登録番号）、横磯漁業生産組合 15.40m（Lr）×4.06m×1.12m、FRP ディーゼル機関、漁船法馬力数70、平成11年10月21日
乗組員等に関する情報	船長 男性 65歳 一級小型船舶操縦士・特殊小型船舶操縦士・特定 免許登録日 昭和56年5月22日 免許証交付日 平成28年7月13日 （平成34年6月12日まで有効） 甲板員A 男性 58歳 操縦免許 なし
死傷者等	重傷 1人（甲板員A）
損傷	なし
気象・海象	気象：天気 曇り、風向 東、風力 1、視界 良好 海象：海上 平穏
事故の経過	本船は、船長及び甲板員Aほか甲板員4人が乗り組み、定置網漁の目的で、僚船2隻と共に深浦港を同港西南西方沖に敷設された定置網に向けて平成29年9月11日05時00分ごろ出港した。 船長は、本船が定置網に到着して最初に定置網の北東側で網を揚げる作業を実施し、南西側に移動したとき、定置網の南西端のブイに長さ約7mの流木（以下「本件流木」という。）が引っ掛かっているのを発見した。

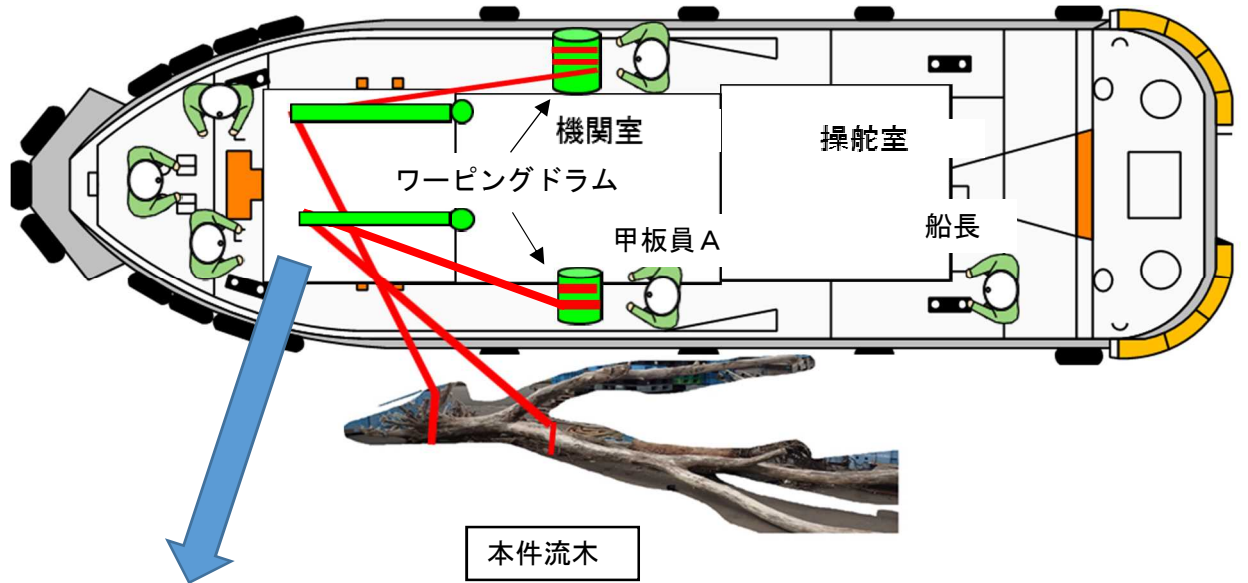
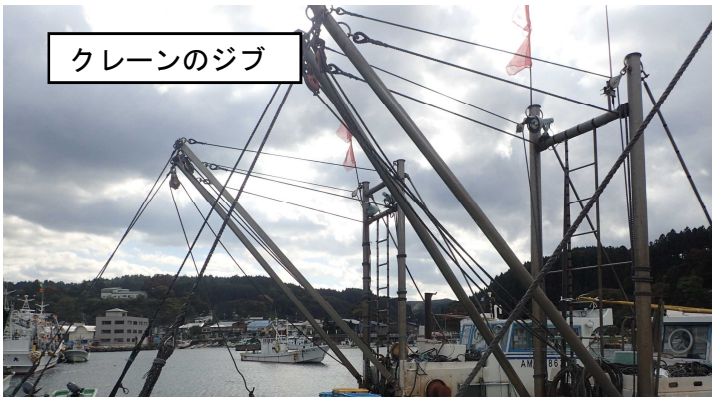
付図2 本件流木吊り上げ状況図

船長及び乗組員は、全員カッパの上下、ゴム手袋、ゴム長靴及び救命胴衣を着用していた。
分析 乗組員等の関与 船体・機関等の関与 気象・海象等の関与 判明した事項の解析	あり なし なし 本船は、深浦港西南西方沖において、本件流木を吊り上げる作業中、本件流木を本船左舷舷側の海面上に横抱きしようとして吊り上げた際、ブルワーク上縁に引っ掛かっていた本件流木の枝が折れて船内側に振れたことから、甲板員Aが腰部を本船機関室左舷囲壁と本件流木との間に挟まれて負傷したものと考えられる。
原因	本事故は、本船が、深浦港西南西方沖において、本件流木を吊り上げる作業中、本件流木を本船左舷舷側の海面上に横抱きしようとして吊り上げた際、ブルワーク上縁に引っ掛かっていた本件流木の枝が折れて船内側に振れたため、甲板員Aが腰部を本船機関室左舷囲壁と本件流木との間に挟まれたことにより発生したものと考えられる。
参考	今後の同種事故等の再発防止に役立つ事項として、次のことが考えられる。 <ul style="list-style-type: none"> ・ 漂流していた重量物を運搬する場合は、なるべくえい航によること。 ・ 重量物を吊り上げる際は、斜め吊りをしないこと。また、荷物が振れる範囲には立ち入らないこと。

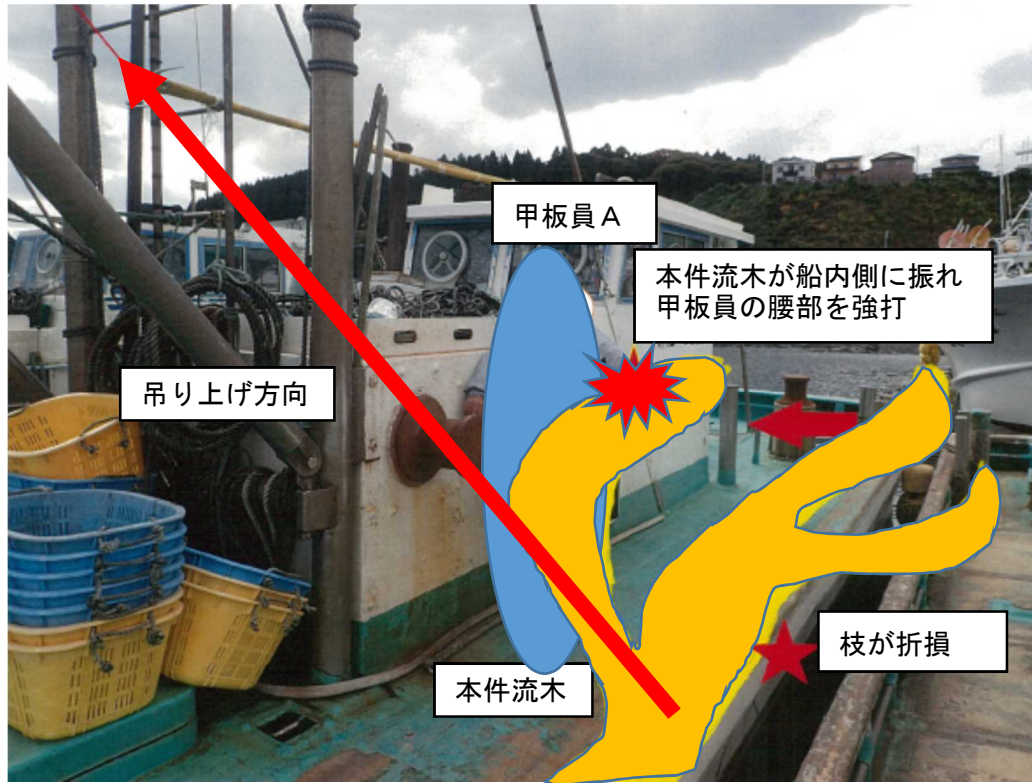
写真1 甲板員A負傷状況
