船舶事故調査報告書

平成30年2月21日
 運輸安全委員会（海事専門部会）議決
 委員 佐藤 雄二（部会長）
 委員 田村 兼吉
 委員 岡本 満喜子

事故種類	乗組員負傷
発生日時	平成29年10月19日 10時20分ごろ
発生場所	青森県横浜町 ^{どめき} 百目木漁港西北西方沖 陸奥横浜港西防波堤灯台から真方位211° 3.3海里（M）付近 （概位 北緯41° 02.4′ 東経141° 12.3′）
事故の概要	漁船第五 ^{ふじ} 藤丸は、ほたて養殖漁の作業中、甲板員1人が転倒して負傷した。
事故調査の経過	平成29年10月20日、本事故の調査を担当する主管調査官（仙台事務所）を指名した。 なお、後日、1人の地方事故調査官を新たに指名した。 原因関係者から意見聴取を行った。
事実情報 船種船名、総トン数 船舶番号、船舶所有者等 L×B×D、船質 機関、出力、進水等	漁船 第五藤丸、4.6トン AM3-35563（漁船登録番号）、個人所有 11.96m（Lr）×2.90m×1.18m、FRP ディーゼル機関、302kW（漁船登録票による）、平成3年8月14日
乗組員等に関する情報	船長 男性 57歳 二級小型船舶操縦士・特殊小型船舶操縦士・特定 免許登録日 昭和61年6月27日 免許証交付日 平成28年1月20日 （平成33年6月26日まで有効） 甲板員A 女性 58歳
死傷者等	重傷 1人（甲板員A）
損傷	なし
気象・海象	気象：天気 曇り、風向 南西、風力 2、視界 良好 海象：波高 約0.3m
事故の経過	本船は、船長及び甲板員A（船長の家族）ほか甲板員4人が乗り組み、平成29年10月19日07時30分ごろ、ほたて貝の稚貝を入れた‘籠（以下「稚貝籠」という。）を養殖施設の幹縄に ^{つる} 吊す作業’（以下「籠付け作業」という。）の目的で、百目木漁港西北西方沖のほたて養殖施設に向けて同漁港を出港した。 本船は、養殖施設に到着し、船首を西方に向けて停船し、東西方向

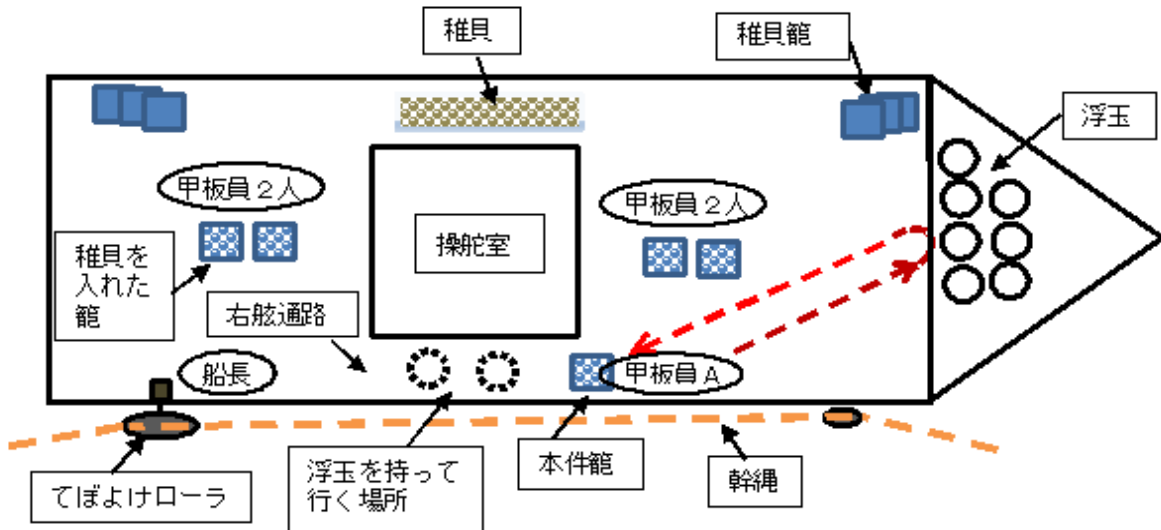
付図2 乗組員配置図

<p>に張られた養殖施設の幹網を右舷船尾の船縁に設置された油圧駆動のてぼよけローラと称されるローラに掛けた。</p> <p>船長は、右舷船尾でローラの正逆転のレバー操作及び籠付け作業に当たり、甲板員Aを操舵室右方にある通路の船首側での籠付け作業及び浮玉の幹縄への取付け作業に、他の甲板員4人を2人ずつ前部甲板及び後部甲板の中央部で稚貝籠に稚貝を入れる作業にそれぞれ配置し、ローラで船首方向に本船を移動させながら作業を開始した。</p> <p>甲板員Aは、幹縄に取り付ける浮玉が手元付近になくなったので船首部にある浮玉を取りに行き、浮玉を抱えて持ち場付近に戻り、10時10分ごろ、右舷通路の船首側の甲板に置かれていた稚貝籠（以下「本件籠」という。）を跨いで越えようとしたところ、本件籠の網部（化学繊維製）の上に右足のかかとうが乗って滑り、転倒して左足がブルワーク下端付近に引っ掛かり、左足膝を甲板に打ち付けた。</p> <p>本船は、船長が、ふと船首側を見たところ、転倒して痛がっている甲板員Aに気付き、他の甲板員と共に甲板員Aを前部甲板中央付近に移し、籠付け作業を途中で終わらせた後、帰港した。</p> <p>甲板員Aは、船長に連れられて一旦、自宅へ帰ったが、痛みが治まらないので、船長が救急車を要請し、市内の病院に搬送され、左膝ACL付着部剝離骨折と診断され、入院した。</p> <p>（付図1 事故発生場所概略図、付図2 乗組員配置図、写真1 右舷側、写真2 左舷側、写真3 前部甲板、写真4 後部甲板、写真5 甲板員Aの位置 参照）</p>
<p>その他の事項</p>	<p>甲板員Aは、本船での養殖作業の手伝いの経験が約30年あり、籠付け作業及び浮玉の取付け作業の経験が約3～4年であった。</p> <p>甲板員Aは、船首部から持ち場の右舷通路に歩いて戻った際、抱えていた浮玉で足下が見えなかったが、足下付近に本件籠があることを知っており、跨いで越えられと思ったものの、右足のかかとうが本件籠の網部に乗ってしまったと思った。</p> <p>船長は、本件籠が新品であったので滑り易かったと思った。</p> <p>甲板員Aは、本件籠を片付けておけば良かったと本事故後に思った。</p> <p>甲板員Aは、カッパのズボンを履き、長靴を着用していた。</p>

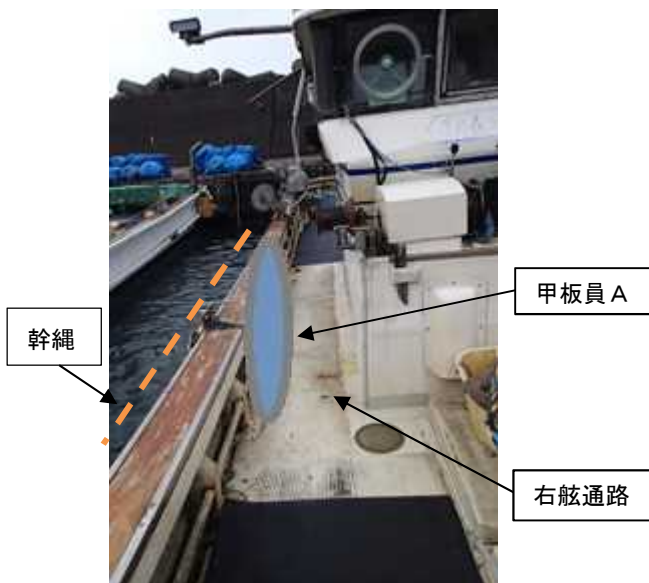
写真5 甲板員Aの位置

<p>分析</p> <p>乗組員等の関与</p> <p>船体・機関等の関与</p> <p>気象・海象等の関与</p> <p>判明した事項の解析</p>	<p>あり</p> <p>あり</p> <p>なし</p> <p>本船は、百目木漁港西北西方沖において、ほたて養殖施設での籠付け作業中、甲板員Aが、船首部から浮玉を抱えて右舷通路付近の持ち場に歩いて戻って来た際、同通路の船首側の甲板に本件籠が置かれていたので本件籠を跨いだところ、本件籠の網部に右足のかかとうが乗っ</p>

<p>たことから、右足が滑り、転倒して負傷したものと考えられる。</p> <p>甲板員Aは、持っていた浮玉で足下が見えなかったものの、本件籠を跨いで越えられると思い、本件網に右足を乗せてしまったものと考えられる。</p>
原因	<p>本事故は、本船が、百目木漁港西北西方沖において、ほたて養殖施設での籠付け作業中、甲板員Aが、船首部から浮玉を抱えて持ち場の右舷通路付近まで歩いて戻って来た際、同通路の船首側の甲板に本件籠が置かれたので本件籠を跨いだところ、本件籠の網部に右足のかかどが乗ったため、右足が滑り、転倒したことにより発生したものと考えられる。</p>
参考	<p>今後の同種事故等の再発防止に役立つ事項として、次のことが考えられる。</p> <ul style="list-style-type: none"> ・甲板上で作業をする際は、足下を片付ける等して安全な通路を確保し、歩く際は足下に十分注意すること。
