船舶事故調査報告書

平成30年3月7日
 運輸安全委員会（海事専門部会）議決
 委員 佐藤 雄二（部会長）
 委員 田村 兼吉
 委員 岡本 満喜子

| 事故の概要 | 漁船竜宝丸は、ほたて養殖施設の幹縄の設置作業中、甲板員2人が負傷した。 |

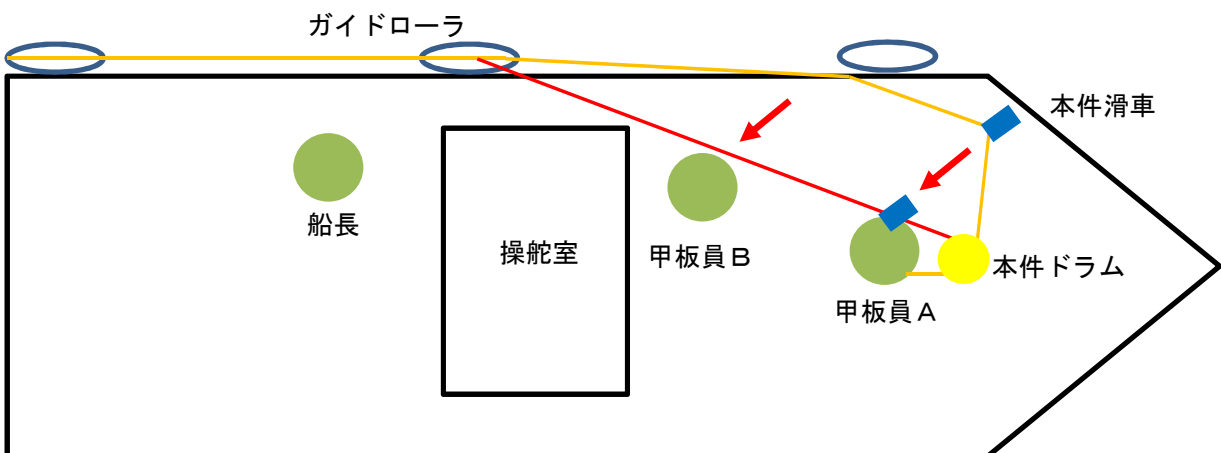
付図2 本件ロープ及び乗組員位置概略図

| | <p>換作業を行う目的で、源氏ヶ浦漁港を出港し、05時10分ごろ同施設に到着した。</p> <p>本船は、新しい幹縄（以下「本件ロープ」という。）を設置する作業を開始し、本件ロープの一端に繫いだ錨を船尾から投入して同端を固定した後、本件ロープを左舷舷外に設置されたガイドローラに掛け、他端側を左舷船首部の舷側に設置された滑車（以下「本件滑車」という。）を通して前部甲板の船首側中央部に設置されたドラム（以下「本件ドラム」という。）で巻き取りながら主機を前進にかけ、本件ロープを張った。</p> <p>船長は、後部甲板の左舷側で作業指揮をとり、本件ロープの張り具合を見ながら主機を操作していたところ、本件ロープが十分に張ったので主機を中立運転とし、本件ドラムの操作を行っていた甲板員Aに作業終了の旨の声を掛けた。</p> <p>甲板員Aは、船長の声を聞いて本件ドラムを停止し、本件ドラムの船尾側に立って巻き取った本件ロープを両手で保持しながら船尾方を振り向いた07時40分ごろ、本件ロープを通していた本件滑車が飛んで左腕に当たり、後方に転倒した。</p> <p>甲板員Bは、甲板員Aの船尾側で、本件ロープの状態を観察しながら甲板上のロープの整理等を行っていたところ、本件ロープが船内側に跳ねて右肘付近に当たり、後方に転倒した。</p> <p>船長は、本件ロープが跳ねたことに気付いて前部甲板に行き、甲板員2人が負傷していたので、直ちに119番通報を行って救急車を要請し、本件ロープを海中に放した後、最寄りの横浜町横浜漁港に向かった。</p> <p>甲板員A及び甲板員Bは、救急車で病院に搬送され、甲板員Aが左橈骨骨幹部骨折、左手関節開放骨折及び左中、小指中手骨開放骨折と、甲板員Bが右肘付近の打撲とそれぞれ診断された。</p> <p>（付図1 事故発生場所概略図、付図2 本件ロープ及び乗組員位置概略図、写真1 本船、写真2 本事故時の甲板員Aの体勢、写真3 本件滑車 参照）</p> |

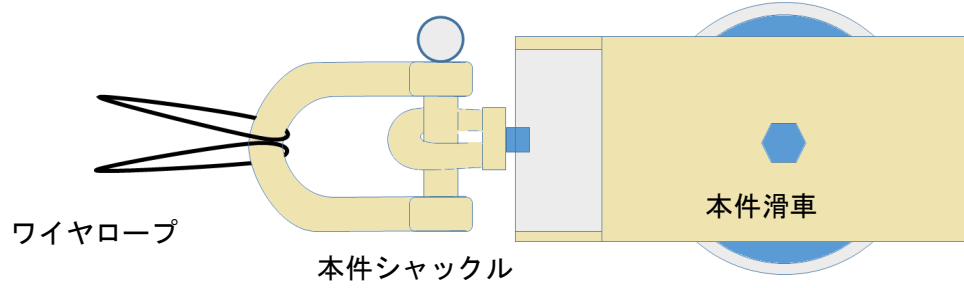
付図3 本件滑車接続状況概略図

| <p>その他の事項</p> | <p>本件ロープは、直径約26mm、長さ約200mの化学繊維製であった。</p> <p>本件滑車は、左舷船首部の舷側から延びるワイヤロープにシャックル（以下「本件シャックル」という。）で接続されていた。（付図3 本件滑車接続状況概略図 参照）</p> <p>本件シャックルは、シャックル径約9mm、長さ約40mmのストレート型シャックルで、本船の新造時から使用されており、表面全体に錆が見られ、シャックル穴部分2か所が破断し、破断面には腐食が生じていた。（写真4 本件シャックル、写真5 本件シャックルの破断面 参照）</p> |

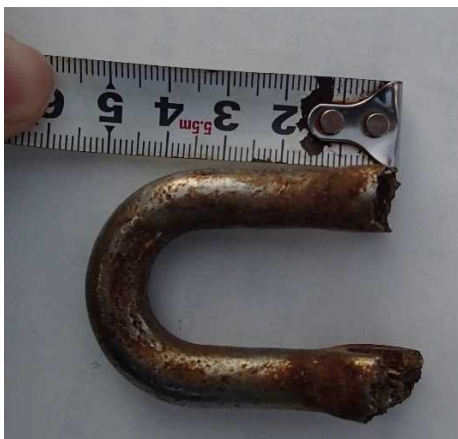
写真4 本件シャックル

| <p>分析</p> <p>乗組員等の関与</p> <p>船体・機関等の関与</p> <p>気象・海象等の関与</p> <p>判明した事項の解析</p> | <p>あり</p> <p>あり</p> <p>なし</p> <p>本船は、源氏ヶ浦漁港南西方沖において、本件ロープの設置作業中、本件シャックルが破断したことから、本件シャックルに接続していた本件滑車の固定が外れて本件ロープが船内側に跳ね、本件ロープと共に飛んだ本件滑車が甲板員Aの左腕に、また、本件ロープが甲板員Bの右肘付近にそれぞれ当たって負傷したものと考えられる。</p> <p>本件シャックルは、本船の新造以来約27年間使用されていたこと、及び破断面に腐食が生じていたことから、長年の使用で腐食により強度が低下していたものと考えられる。</p> <p>本件シャックルは、腐食により強度が低下していたことから、本件ロープの張力による負荷が掛かった際、シャックル穴部に割れが生じて破断したものと考えられる。</p> <p>船長は、本件シャックルが、本事故以前に不具合がなく使用されていたことから、本件シャックルの交換を行っていなかったものと考えられる。</p> |

| <p>参考</p> | <p>今後の同種事故等の再発防止に役立つ事項として、次のことが考えられる。</p> <ul style="list-style-type: none"> ・ 漁労設備等は、作業開始前に確実な点検を行って安全な状態を保 |

| | ち、錆の生じたシャックル等、使用状況を勘案して適宜交換すること。 |
