船舶事故調査報告書

事故種類	乗組員負傷
発生日時	平成29年9月16日 10時00分ごろ
発生場所	宮城県南三陸町泊漁港南西方沖 陸前泊港大畑防波堤灯台から真方位224°750m付近 （概位 北緯38°42.0′ 東経141°32.0′）
事故の概要	漁船第三利丸は、ほや養殖施設の整備作業中、船長が負傷した。
事故調査の経過	平成29年9月20日、本事故の調査を担当する主管調査官（仙台事務所）ほか1人の地方事故調査官を指名した。 原因関係者から意見聴取を行った。
事実情報 船種船名、総トン数 船舶番号、船舶所有者等 L×B×D、船質 機関、出力、進水等	漁船 第三利丸、2.6トン MG3-42341（漁船登録番号）、個人所有 9.97m（Lr）×2.48m×0.85m、FRP ディーゼル機関、58.84kW、昭和63年6月 第210-36412号（船舶検査済票の番号）
乗組員等に関する情報	船長 男性 80歳 一級小型船舶操縦士・特殊小型船舶操縦士・特定 免許登録日 昭和49年9月5日 免許証交付日 平成26年1月27日 （平成31年2月28日まで有効）
死傷者等	重傷 1人（船長）
損傷	なし
気象・海象	気象：天気 曇り、風向 東北東、風力 2、視界 良好 海象：波向 北東、波高 約1.0m
事故の経過	本船は、船長が1人で乗り組み、平成29年9月16日09時30分ごろ、ほや養殖施設（以下「本件養殖施設」という。）の整備を行う目的で、泊漁港を出港し、09時40分ごろ同養殖施設に到着した。 船長は、本件養殖施設の北側で本船の船首を北に向け、同養殖施設の幹縄を本船の右舷中央部に設置されたクレーンで吊り上げ、本船の左舷中央部に設置された桁送りと呼ばれる油圧駆動のローラ（以下「本件ローラ」という。）に掛けた。 船長は、本件ローラの船尾側に立ち、本件ローラの船内側にある切

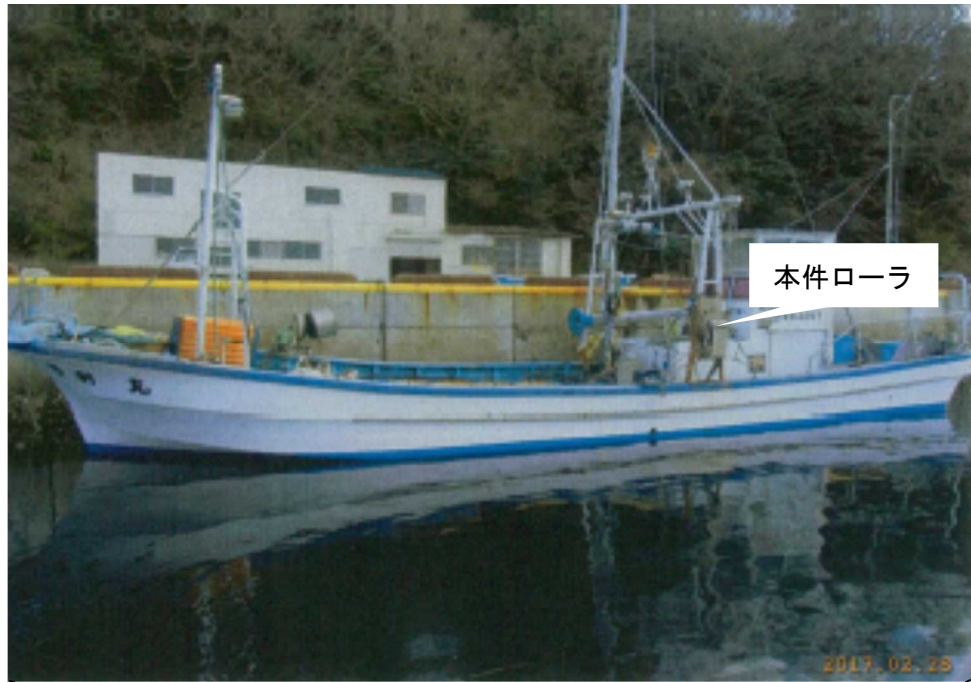
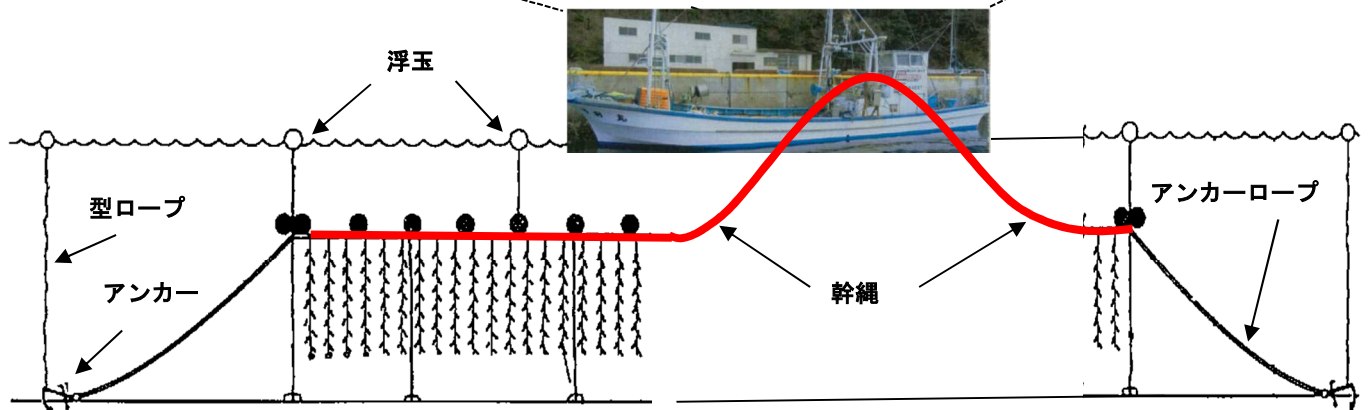
付図2 ほや養殖施設（延縄式）整備作業図

<p>替スイッチを操作して、本件ローラの回転で本船を船尾方向に移動させながら、本件養殖施設の浮玉を交換する作業を開始した。</p> <p>船長は、右手で本件ローラの切替スイッチを操作し、左手を幹繩に添えながら最初の浮玉を回収しようと本件ローラを停止したところ、本船が北側からの波を受けて少し船尾方にずれ、10時00分ごろ幹繩に添えていた左手示指を本件ローラと幹繩との間に挟まれた。</p> <p>船長は、直ちに本件ローラの切替スイッチを逆転として、左手示指を本件ローラと幹繩との間から外して、止血措置をした後、泊漁港に帰港して定係地に係留した。</p> <p>船長は、係留後、岸壁近くの作業場にいた親族に救急車の要請を依頼し、宮城県石巻市内の病院へ搬送され、左手示指末節骨粉碎骨折と診断された。</p> <p>(付図1 事故発生場所概略図、付図2 ほや養殖施設(延縄式)整備作業図、写真1 本件ローラ、写真2 船長が負傷した状況 参照)</p>
<p>その他の事項</p>	<p>本件養殖施設の幹繩は、南北方向に設置され、直径が約20mm、長さ約200mの化学繊維製であり、両端をアンカーロープで固定されていた。</p> <p>本件ローラは、主機による油圧駆動で、切替スイッチにより正逆転が可能であった。</p> <p>本船は、ふだん、本件養殖施設で作業する際、主機を中立運転とし、本件ローラを回転させながら幹繩を伝って船首尾方向に移動していた。</p> <p>本船は、幹繩を本件ローラに掛けているだけなので、波やうねりによって船首尾方向にずれることが時々あった。</p> <p>船長は、本事故当時、救命胴衣を着用し、ゴム手袋をはめていた。</p> <p>船長は、30年以上、ほやの水揚げがない時期に本件養殖施設の整備を行っていた。</p>
<p>分析</p> <p>乗組員等の関与</p> <p>船体・機関等の関与</p> <p>気象・海象等の関与</p> <p>判明した事項の解析</p>	<p>あり</p> <p>なし</p> <p>あり</p> <p>本船は、泊漁港南西方沖において、本件養殖施設の整備作業中、船長が、幹繩を本件ローラに掛け、回転させていた本件ローラを停止した際、左手を幹繩に添えていたことから、本船が波浪を受けて船尾方にずれたとき、本件ローラと幹繩との間に左手示指を挟まれて負傷したものと考えられる。</p>

船尾方にずれたとき、本件ローラと幹縄との間に、左手示指を挟まれたことにより発生したものと考えられる。
参考	今後の同種事故等の再発防止に役立つ事項として、次のことが考えられる。 ・ 幹縄を本件ローラに掛け、手を添えて作業を行う際は、本件ローラから離れたところに手を添え、波浪に十分注意すること。

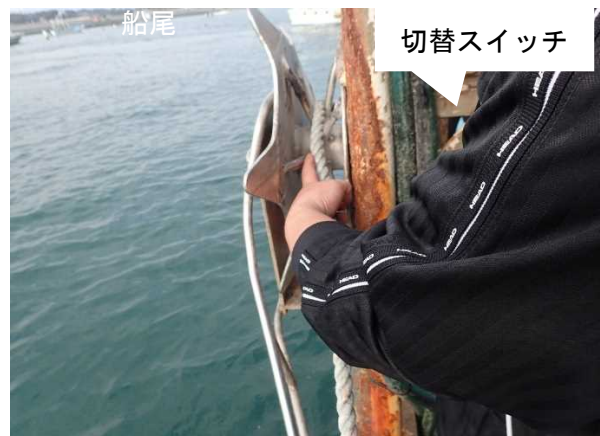
写真2 船長が負傷した状況

<p>原因</p>	<p>本事故は、本船が、泊漁港南西方沖において、本件養殖施設の整備作業中、船長が、幹繩を本件ローラに掛け、回転させていた本件ローラを停止した際、左手を幹繩に添えていたため、本船が波浪を受けて</p>
