## 船舶事故調査報告書

平成30年3月28日  
 運輸安全委員会（海事専門部会）議決  
 委員 佐藤 雄二（部会長）  
 委員 田村 兼吉  
 委員 岡本 満喜子

事故種類	乗組員死亡
発生日時	平成29年11月2日 15時50分ごろ
発生場所	山形県酒田市酒田港南方の十里塚海水浴場沖 酒田港南防波堤仮設灯台から真方位177° 2.6海里（M）付近 （概位 北緯38° 53.6′ 東経139° 47.8′）
事故の概要	漁船第五武丸は、漂泊して投網の準備作業中、船長及び甲板員が落水し、甲板員が死亡した。
事故調査の経過	平成29年11月6日、本事故の調査を担当する主管調査官（仙台事務所）ほか1人の地方事故調査官を指名した。 原因関係者から意見聴取を行った。
<b>事実情報</b> 船種船名、総トン数 船舶番号、船舶所有者等 L×B×D、船質 機関、出力、進水等	漁船 第五武丸、1.87トン YM3-3303（漁船登録番号）、個人所有 8.07m（Lr）×1.79m×0.59m、FRP ディーゼル機関（船内外機）、漁船法馬力数50、昭和56年4月7日
乗組員等に関する情報	船長 男性 81歳 一級小型船舶操縦士・特殊小型船舶操縦士・特定 免許登録日 昭和51年7月2日 免許証交付日 平成28年5月23日 （平成34年5月15日まで有効） 甲板員 男性 81歳
死傷者等	死亡 1人（甲板員）
損傷	ドライブユニットが破損
気象・海象	気象：天気 曇り、風向 北西、風力 3、視界 良好 海象：波向 西、波高 約1m、水温 約18℃
事故の経過	本船は、船長及び甲板員が乗り組み、酒田港南方の十里塚海水浴場沖で小鯛刺し網漁の投網を行う目的で、平成29年11月2日15時00分ごろ酒田港内の京田川河口付近左岸にある係留地から出航した。 本船は、漁場に到着して1つ目の刺し網を入れた後、海岸線近くの水深約5～6mの所に移動し、船首を海岸線とほぼ平行となる南方に向けて主機を中立運転とし、2つ目の刺し網の投網準備作業を開始し

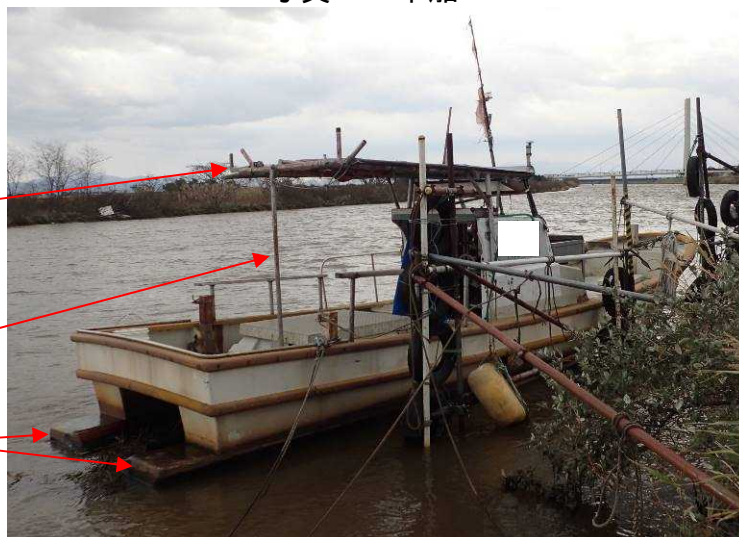
写真1 本船

本船のオーニングは、甲板上高さ約1.75mであった。

本船は、船底両舷にフロートが設置され、その上面は海面上にあり、船尾部から後方に長さ約0.6m、幅約0.47m突出していた。

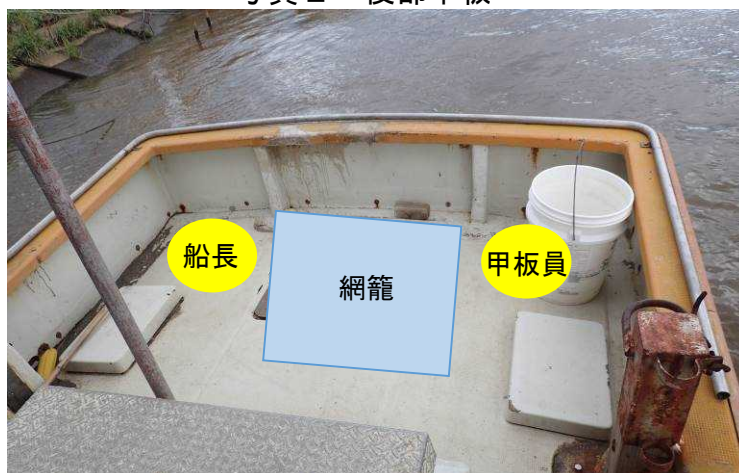
写真2 後部甲板

<p>た。</p> <p>本船は、漂泊中、後部甲板の船尾中央部に漁具を入れた網籠を置き、その右舷側に船長が、左舷側に甲板員がそれぞれ網籠に向いて立ち、中腰の姿勢で網にぼんでん（目印となる旗などが付いた浮き）を取り付ける作業を行っていた。</p> <p>船長は、下を向いて投網の準備作業中、15時50分ごろオーニングを越える波を後方（右舷方）から受け、船体が大きく左舷側に傾き、波にさらわれて落水した。</p> <p>船長は、海面の見え方から水深約3mに潜っていることに気付いて海面に上がり、約5、6m沖側にあった本船に泳ぎ着いて左舷船尾部のフロート部分から本船に上がったが、甲板員の姿が見当たらなかったため、船内及び本船の周囲を探したところ、左舷船尾付近の海面に浮かんでいる甲板員を発見した。</p> <p>船長は、甲板員を引き寄せたものの心肺停止状態であると思い、船上に引き上げようとしたができなかったため、甲板員の身体をロープで左舷ハンドレール等に固定した。</p> <p>船長は、帰航しようと思い、主機を前進にかけたが、推進器が回転せず、ドライブユニットをチルトアップして点検するなどしたが復旧できず、自力での航行を断念した。</p> <p>船長は、携帯電話が落水時の水没により使用できないと思い、周囲に他の船舶が見えなかったため、錨を投入して船体を固定した後、救命胴衣を着用して砂浜まで泳ぎ着き、歩いて自宅に帰り、16時20分ごろ海上保安庁に本事故の発生を通報した。</p> <p>甲板員は、海上保安庁のヘリコプタにより吊上げ救助された後、救急車で酒田市内の病院に搬送されたが、死亡が確認された。</p> <p>甲板員は、短時間で溺死したものと検案され、前頭部挫創、肋骨骨折等の所見が認められた。</p> <p>本船は、無人の状態で錨泊していたところ、翌朝、砂浜に座洲しているところを発見され、船長の知人により係留地にえい航された。</p> <p>本船は、後日、機関整備業者による点検が行われた結果、主機が異常なく運転されて推進器が回転したものの、ドライブユニットの破損により舵が取れず、また、主機の左舷船尾側のラバーマウント1か所が外れ、主機が架台からずれている状況が確認された。</p> <p>（付図1 事故発生場所概略図、写真1 本船、写真2 後部甲板、写真3 船長の作業姿勢 参照）</p>

後部甲板のブルワークは、甲板上高さ約0.55mであった。

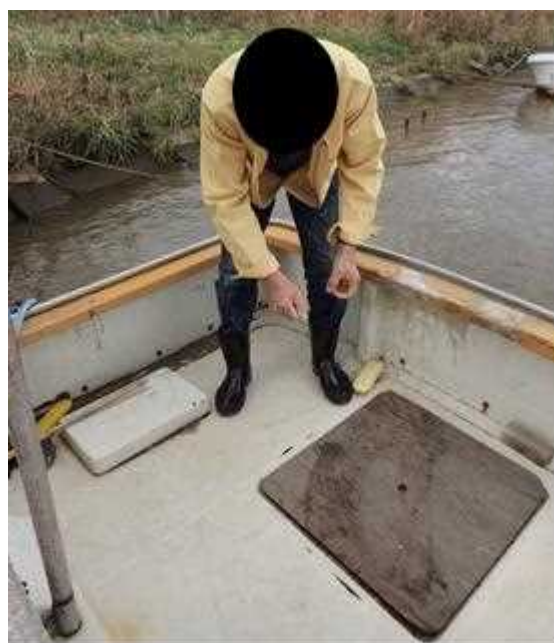
写真3 船長の作業姿勢

船長は、本事故発生場所付近では大きな波が発生しないと思い、下を向いて投網の準備作業を行っていた。

<p><b>参考</b></p>	<p>今後の同種事故等の再発防止及び被害の軽減に役立つ事項として、次のことが考えられる。</p> <ul style="list-style-type: none"> <li>・波は突然大きくなることがあるので、海岸線付近で操業を行う場合、波が起きやすいことを考慮し、船首を波に立てるとともに、波浪に対する見張りを十分に行うこと。</li> <li>・着衣で泳ぐこと、及び救命胴衣を着用して泳ぐことは困難なので、防水措置を施した携帯電話を常に携帯し、運航不能となった場合でも、船内に留まって救助を要請することが望ましい。</li> </ul>
