船舶事故調査報告書

事故種類	作業員負傷
発生日時	平成29年12月19日 13時45分ごろ
発生場所	宮城県気仙沼市大谷海岸南方沖 <small>ひかど</small> 日門港防波堤灯台から真方位064°850m付近 （概位 北緯38°48.7′ 東経141°34.1′）
事故の概要	作業船第三十七 <small>しょうえい</small> 昭栄丸は、船首部を起重機船第三十八 <small>しょうえい</small> 昭栄号の右舷船首部外板に押し着け、作業員1人が第三十八昭栄号から移乗した際、同作業員が転倒して負傷した。
事故調査の経過	平成29年12月20日、本事故の調査を担当する主管調査官（仙台事務所）ほか1人の地方事故調査官を指名した。 原因関係者から意見聴取を行った。
事実情報 <small>船種船名、総トン数 船舶番号、船舶所有者等 L×B×D、船質 機関、出力、進水等</small>	A 作業船 第三十七昭栄丸、5トン未満 260-38893宮城、株式会社ミナト海事（A社） 9.75m×3.04m×1.25m、鋼 ディーゼル機関、169.17kW、平成10年7月 B 起重機船 第三十八昭栄号、約610トン なし、A社 36.00m×16.00m×3.00m、鋼 機関なし、平成6年
乗組員等に関する情報	船長A 男性 69歳 一級小型船舶操縦士・特殊小型船舶操縦士・特定 免許登録日 昭和59年5月25日 免許証交付日 平成25年5月27日 （平成30年6月23日まで有効） 作業員B（現場代理人） 男性 43歳 海技免状等 なし
死傷者等	重傷 1人（作業員B）
損傷	なし
気象・海象	気象：天気 雨、風向 西、風力 3、視界 良好 海象：波高 約1m
事故の経過	A船は、B船付属の作業船として気仙沼市大谷地区海岸災害復旧工事に従事しており、B船が作業中は、B船付近のアンカーブロックに

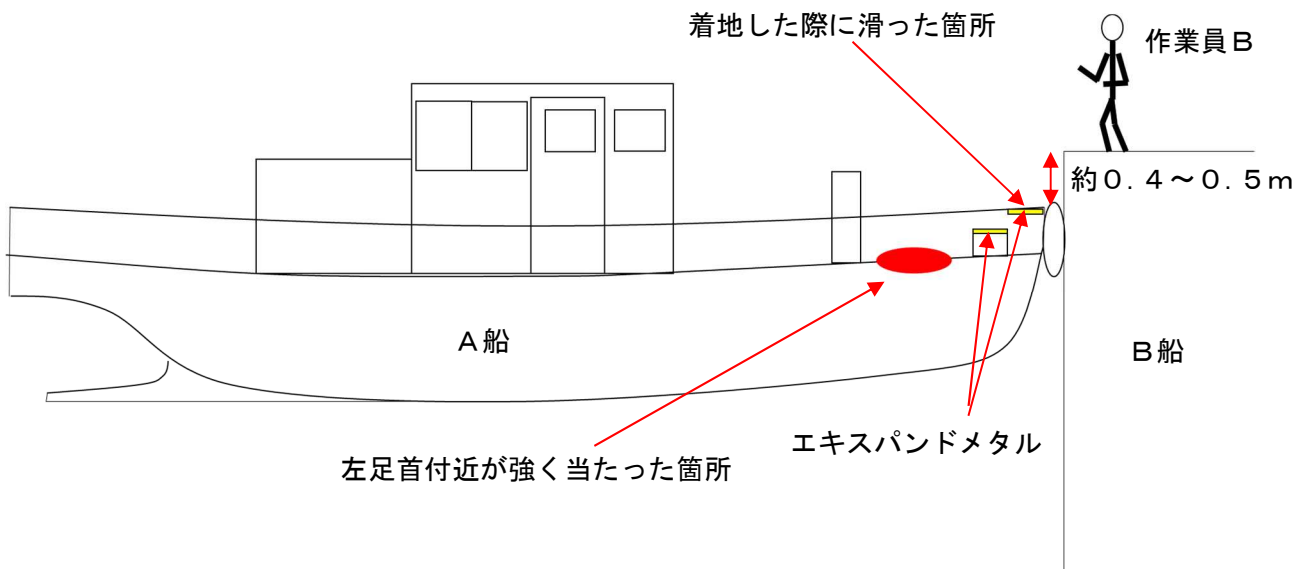
付図2 事故発生状況概略図

<p>首部外板に押し着けた状態で、作業員Bが、B船の甲板上から、高さ約0.4～0.5m下方のA船の船首部に飛び移ったため、濡れて滑りやすくなったエキスパンドメタル上に着地した際に足を滑らせて転倒し、甲板上に足から滑り落ち、左足首付近が甲板に強く当たったことにより発生したものと考えられる。</p>
<p>参考</p>	<p>A社は、本事故後、本事故例をB船の作業員等に周知するとともに、B船からA船に移乗する際には、A船をB船に横着けすることとし、また、A船の船首部に手すりを設置し、B船に取外し可能なA船移乗用の昇降用はしごを備え付けた。</p> <p>今後の同種事故等の再発防止に役立つ事項として、次のことが考えられる。</p> <ul style="list-style-type: none"> ・ 降雨等により濡れている所は、滑りやすい危険性を認識し、足元に十分気をつけること。 ・ 船舶の甲板上等に乗り込む際は、できるだけ高低差及び隙間を無くし、船体の動揺を軽減させ、移乗者が掴める手すり等が設けられていることが望ましい。
