## 船舶事故調査報告書

| 事故種類 | 乗組員負傷 |
| 発生日時 | 平成29年10月24日 23時30分ごろ |
| 事故の概要 | 漁船第三十七傳丸は、さんま棒受け網の漁獲作業中、機関士が負傷した。 |

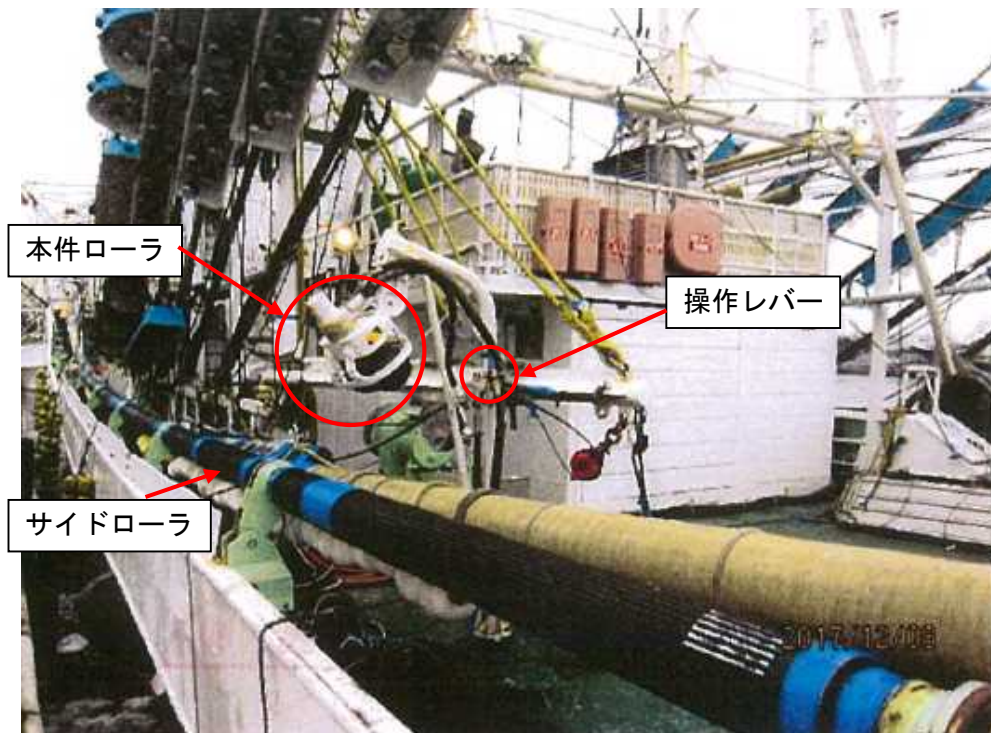
写真2 本件ローラ

| | <p>左舷側にあるサイドローラ及びその船首側及び船尾側のボールローラ各1個に沿って並び、機関を中立運転として5回目の揚網を始めた。</p> <p>機関士は、網の巻揚げ作業中、左舷船尾付近にある網揚げ用のボールローラ（以下「本件ローラ」という。）の担当で、本件ローラの船尾側に左舷斜め船首方を向いて右手で本件ローラの操作レバーを操作する姿勢で立ち、網の端部を本件ローラで巻き揚げている際、周りの網が集まって来て本件ローラが巻けなくならないように、集まってきた網を両手で下方に引いて網の一部を本件ローラから外す作業を行っていた。</p> <p>機関士は、操作レバーを3段階のうちの半速とし、網の巻き揚げを行っていた際、本件ローラに周りの網が集まって来たので、回転した状態の本件ローラに掛かっている巻き込み側の網をしゃがんで両手で下方に引いたところ、23時30分ごろ、網の一部が外れずに右手の小指が網の中に入り、右腕も網の中に巻き込まれ、意識を失った。</p> <p>機関士の船尾側にいた乗組員は、機関士の異常に気付き、本件ローラを止め、他の乗組員と共に機関士を救出した。</p> <p>本船は、船長が本事故の発生に気付き、船舶電話で海上保安庁に救助を要請し、すぐに網を揚収して金華山方面に西進した。</p> <p>機関士は、来援した海上保安庁のヘリコプターで救助され、仙台市内の病院に搬送され、右上腕、右前腕開放骨折と診断されて入院した。</p> <p>（付図1 事故発生場所概略図、写真1 本船左舷、写真2 本件ローラ 参照）</p> |
| <p>その他の事項</p> | <p>機関士は、平成29年8月下旬ごろから、本船に乗り、操業中には機関室に入らず、ボールローラでの網の端部を揚収する作業の経験が、約100回であった。</p> <p>機関士は、ふだん、右手で本件ローラの操作レバーを操作していた。</p> <p>機関士は、ふだん、船長から手などを挟まないように注意を受けていた。</p> <p>機関士は、本件ローラに周りの網が集まって来たとき、一旦操作レバーで本件ローラを止めてから網を引けば良かったと本事故後に思った。</p> <p>本件ローラには、ローラの周囲に設けたパイプに触れることで緊急に停止する装置がなかった。</p> <p>機関士は、本事故当時、胴付のカップのズボンを履き、長袖のシャツ、ヘルメット、ゴム手袋、ゴム長靴及び救命胴衣を着用していた。</p> <p>本船は、本事故当時、船体動揺がなかった。</p> <p>船長は、本船の安全担当者であり、ふだん、出航後に乗組員全員に対して安全について注意していた。</p> |

| <p><b>分析</b></p> <p>乗組員等の関与<br/>船体・機関等の関与<br/>気象・海象等の関与<br/>判明した事項の解析</p> | <p>あり<br/>あり<br/>なし</p> <p>本船は、金華山東方沖で揚網作業中、機関士が、本件ローラで網の端部を巻き揚げていた際、本件ローラに周りの網が集まってきたので網の一部を外そうとし、回転した状態の本件ローラに掛かっている巻き込み側の網を両手で下方に引いたことから、右手の小指が網に絡まり、更に右手及び右腕が網及び本件ローラに巻き込まれて負傷したものと考えられる。</p> |
| <p><b>原因</b></p> | <p>本事故は、夜間、本船が、金華山東方沖で揚網作業中、機関士が、本件ローラで網の端部を巻き揚げていた際、本件ローラに周りの網が集まってきたので網の一部を外そうとし、回転した状態の本件ローラに掛かっている巻き込み側の網を両手で下方に引いたため、右手の小指が網に絡まり、更に右手及び右腕が網及び本件ローラに巻き込まれたことにより発生したものと考えられる。</p> |

| <p><b>参考</b></p> | <p>今後の同種事故等の再発防止に役立つ事項として、次のことが考えられる。</p> <ul style="list-style-type: none"> <li>・ ボールローラ等の巻揚げ機で網の巻揚げ状態に異常があった際には、ボールローラ等を止めてから処置すること。</li> <li>・ ボールローラには、緊急停止装置を備えておくことが望ましい。</li> </ul> |
