船舶事故調査報告書

船種 船名 自動車運搬船 GUANGZHOU HIGHWAY
IMO番号 9294367
総トン数 48,927トン

船種 船名 貨物船 KEUM YANG 2
IMO番号 9793313
総トン数 2,347トン

事故種類 衝突
発生日時 平成28年12月9日 16時10分ごろ
発生場所 神奈川県横須賀市観音埼東方沖の浦賀水道航路
観音埼灯台から真方位123° 1.7海里付近
(概位 北緯35° 14.4′ 東経139° 46.5′)

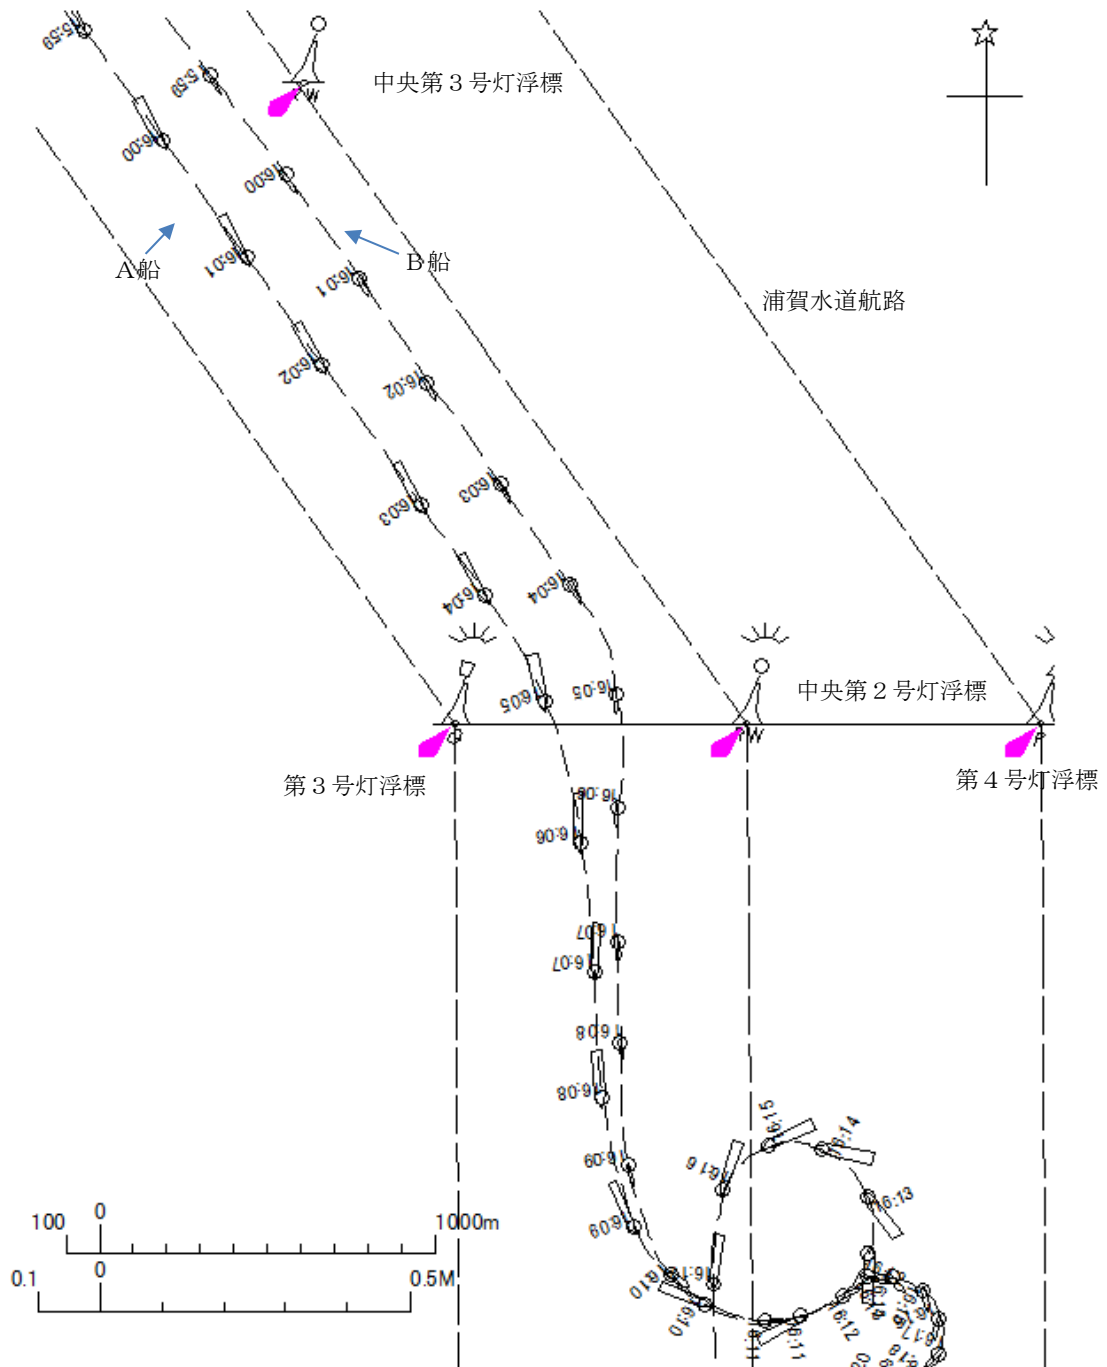
付図2 航行経路図（拡大図）

- ① A船は、浦賀水道航路北口から本件屈曲部までを航行する際、浦賀水道航路に沿う針路が145°のところ約6°の当て舵をしていた。
- ② A船は、16時04分ごろ、右舷船首方からの風を受ける状況下、B船の風上側から追越しをしながら右舵5°としたところ、16時06分ごろには船首方位が179°、対地針路が170.0°となり、左方へ横流れして南進中のB船の前路に接近する状況となった。

- ① B船は、A船が風上である右舷側から追い越し中、16時04分ごろ本件屈曲部に達したので、右舵10°としたところ、16時06分ごろには船首方位が184°、対地針路が183.6°となり、風圧差が解消されていた。
- ② B船は、針路約180°、速力約11knで航行を続けたところ、A船に接近した。

- (1) 原則として本件屈曲部付近での追越しを行わないこと。
- (2) 本件屈曲部付近での追越しが避けられない場合には、追い越される船との正横距離を考慮して十分に安全な距離を維持して追い越すこと。
- (3) 本件屈曲部付近での追越しを開始する際、VHF等で追い越される船と連絡をとるとともに、追い越される船から十分に遠ざかるまで、その船に対する見張りを適切に行うこと。
- (4) 風圧面積が大きい自動車運搬船等は、風の影響を強く受けて風下に圧流されやすいことに注意すること。

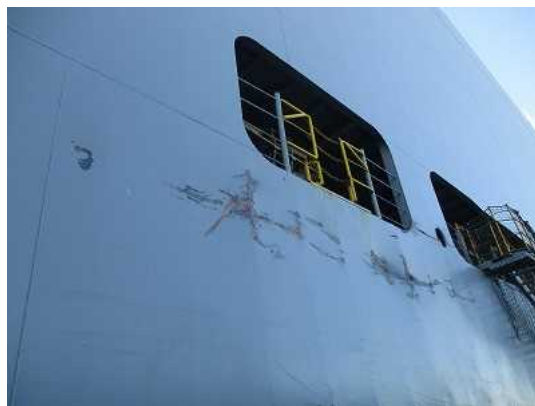
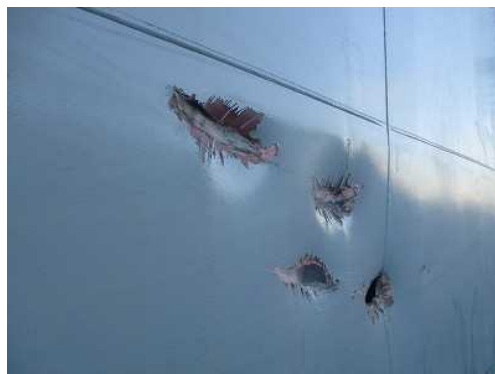
写真2 A船の損傷部（左舷側）

A船は、左舷中央部外板に破口及び擦過傷を生じ、B船は、右舷船首部に凹損及びハンドレールに曲損を生じた。

2.3から、A船は、左舷中央部外板に破口及び擦過傷を、B船は、右舷船首部に凹損及びハンドレールに曲損をそれぞれ生じた。

2.1.1及び3.1.4から、A船は、船首方向が約114°、速力が約11.0kn、B船は、船首方向が約126°、速力が約10.6knで、A船の左舷中央部とB船の右舷船首部とが衝突したものと考えられる。
