船舶事故調査報告書

平成30年3月14日
 運輸安全委員会（海事専門部会）議決
 委員 佐藤 雄二（部会長）
 委員 田村 兼吉
 委員 岡本 満喜子

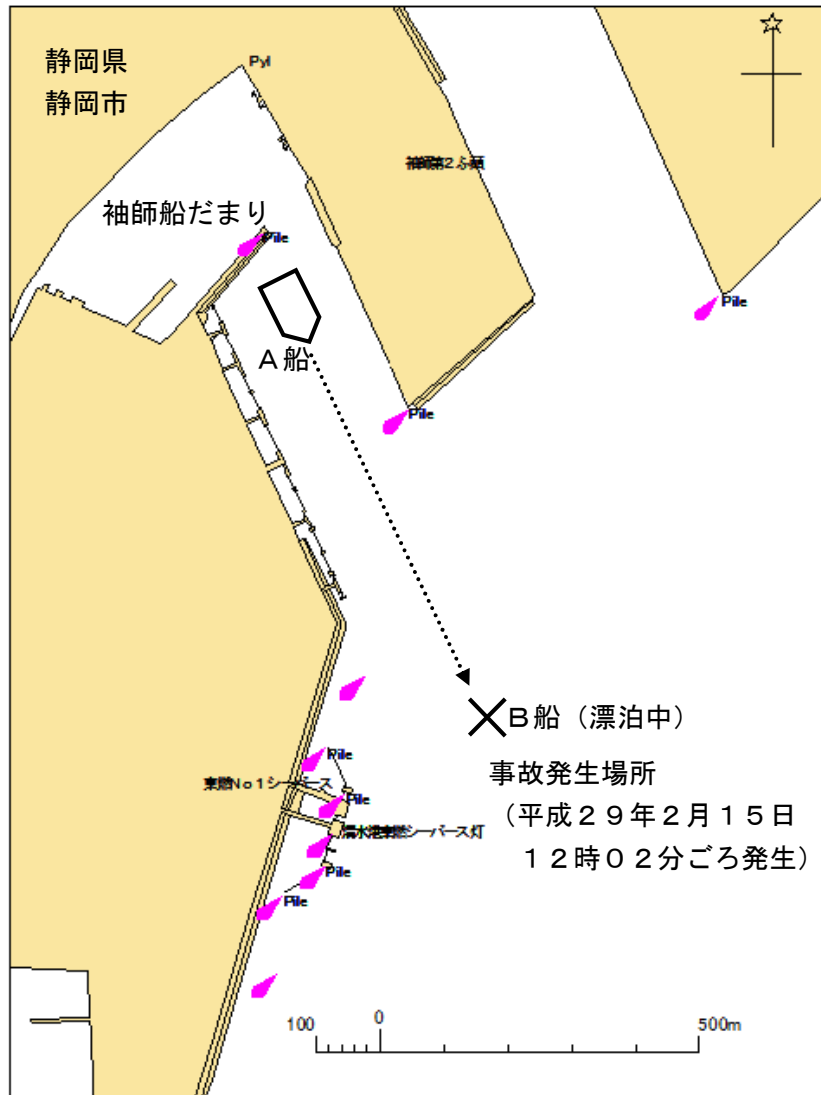
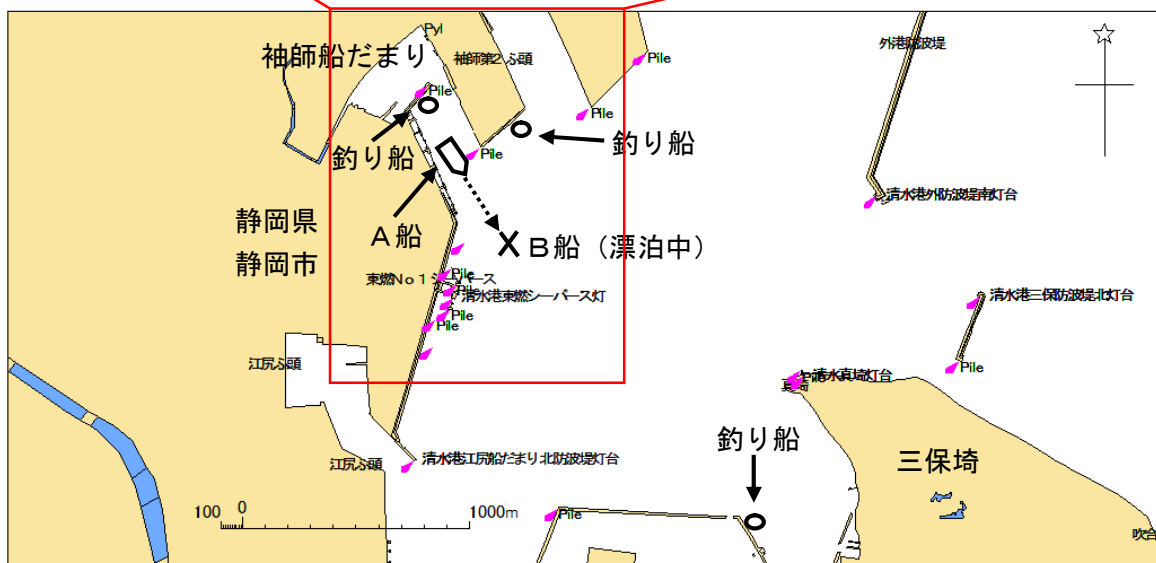
付図1 事故発生経過概略図

<p>損傷</p>	<p>A 船首部船底にペイント剥離 B 左舷中央部外板に破口、右舷中央部外板に亀裂</p>
<p>気象・海象</p>	<p>気象：天気 晴れ、風 なし、視界 良好 海象：海上 平穏、潮汐 下げ潮の中央期、水温 約14℃</p>
<p>事故の経過</p>	<p>A 船は、船長Aが1人で乗り組み、清水港内で錨泊する自社の複数隻の釣り船に昼食等を届ける目的で、静岡市巴川の棧橋を出発した。</p> <p>A 船は、船長Aが、清水区袖師船だまり付近で自社の釣り船の様子を見た後、三保埼西方沖の自社の釣り船に向かって約11ノットの対地速力で南東進中、袖師第2ふ頭付近にも自社の釣り船がいることを思い出した。</p> <p>A 船は、船長Aが袖師第2ふ頭付近の自社の釣り船を見付けようと左舷後方に注意を向けていたところ、平成29年2月15日12時02分ごろ、衝撃を感じ、B船と衝突したことを知った。</p> <p>船長Aは、海面に浮いていた操縦者Bを認めて救助に向かったが、1人で操縦者BをA船に引き揚げることができず、無線で自社に救援を依頼するとともに、付近を航行中の遊漁船に救援を依頼した。</p> <p>A 船は、船長Aが遊漁船の釣り客と共に操縦者BをA船に引き揚げた後、袖師船だまりに着岸した。</p> <p>B 船は、操縦者Bが1人で乗り、10時30分ごろ釣りをを行う目的で、東燃N o. 1シーバース東方沖に向けて静岡市清水区所在のマリーナ北方の砂浜を出発し、東燃N o. 1シーバース北東方沖で船首を東方に向けて漂泊を開始した。</p> <p>B 船は、操縦者BがB船の中央に腰を掛けて釣りを行っていたが、釣果が良くないので仕掛けを替えることとし、下を向いて仕掛けの準備をしていたところ、左舷方至近にA船を認めて大声で叫んだが、どうすることもできず、B船とA船とが衝突した。</p> <p>操縦者Bは、衝突した際、海に投げ出されたが、A船に救助されて袖師船だまりに運ばれた後、救急車により病院に搬送され、右肋骨骨折と診断された。</p> <p>B 船は、来援した釣船店の遊漁船にえい航されて袖師船だまりに陸揚げされた。</p> <p>(付図1 事故発生経過概略図 参照)</p>
