# 船舶事故調査報告書

平成30年3月28日

運輸安全委員会（海事専門部会）議決

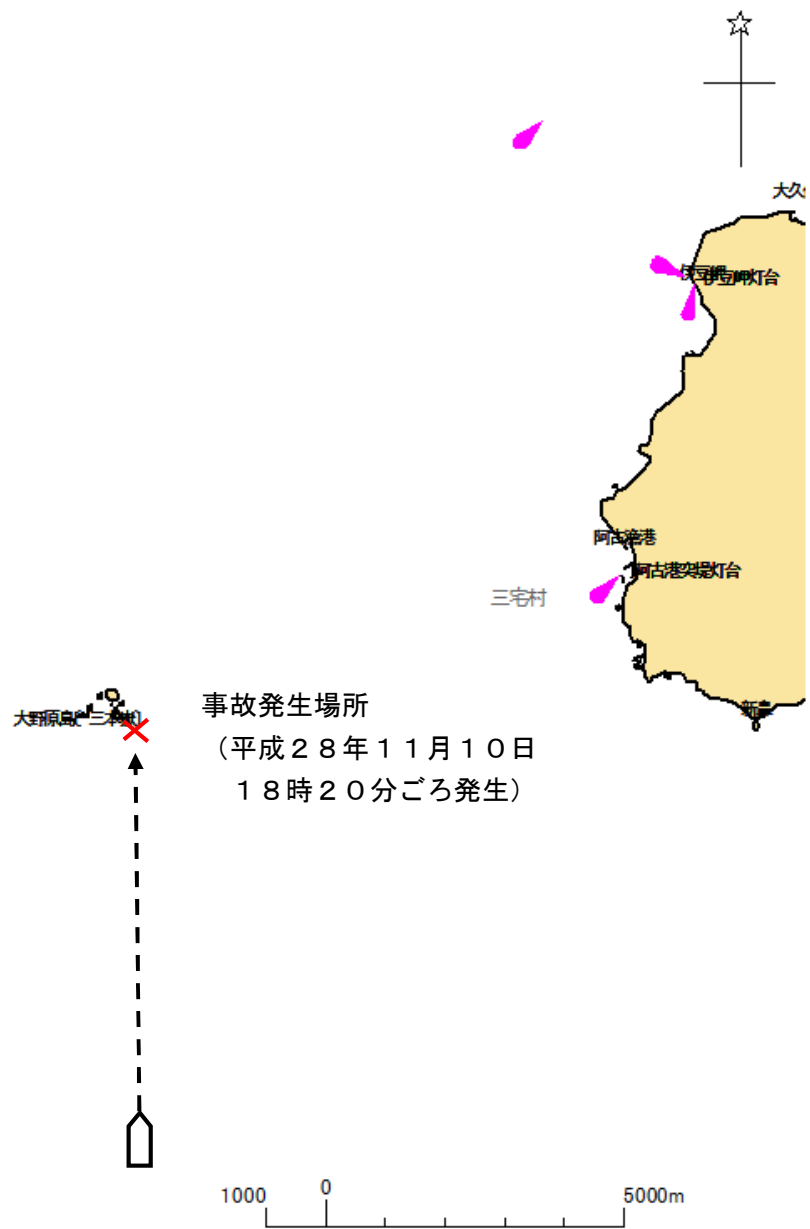
付図1 事故発生経過概略図

| | <p>け、インドネシア共和国バリ島ベノア港を出港した。</p> <p>通信長は、本船が三宅島西南西方沖を約11ノットの対地速力で北進中、11月10日18時00分ごろ前直者から船橋当直を引き継いで単独の船橋当直につき、レーダー及びGPSプロッター画面を見ていたところ、18時20分ごろ衝撃を感じ、大野原島から南西方に拡張した岩礁（以下「本件岩礁」という。）に乗り揚げたことに気付いた。</p> <p>船長は、自室で仮眠中に衝撃を感じて目が覚め、昇橋して本件岩礁に乗り揚げたことを知り、機関を後進にかけて離礁しようと試みたものの、離礁できず、船体が左舷側に傾き危険を感じたので、乗組員に救命胴衣を着用するよう指示した。</p> <p>漁労長は、事故の発生を船舶電話でA社へ連絡した。</p> <p>A社は、漁労長から事故発生の連絡を受け、海上保安庁に救助を要請した。</p> <p>乗組員全員は、来援した海上保安庁のヘリコプターにより救助された。</p> <p>本船は、11日に沈没した。</p> |
| <p><b>分析</b></p> <p>乗組員等の関与</p> <p>船体・機関等の関与</p> <p>気象・海象等の関与</p> <p>判明した事項の解析</p> | <p>あり</p> <p>なし</p> <p>なし</p> <p>本船は、三宅島西南西方沖を北進中、船長が正しい航行予定針路線から外れた航行予定針路線の修正を失念し、GPSプロッター画面に本件岩礁の上に航行予定針路線を引いていたことから、船橋当直について通信長がGPSプロッター画面の航行予定針路線を航行し、本件岩礁に乗り揚げたものと考えられる。</p> |

| <b>参考</b> | <p>今後の同種事故等の再発防止に役立つ事項として、次のことが考えられる。</p> <ul style="list-style-type: none"><li>・ 予定航路を作成する者は、海図等を参考にして、安全な予定針路を作成し、正確にGPSプロッター等に入力すること。</li></ul> |
