## 船舶事故調査報告書

事故種類	乗組員負傷
発生日時	平成29年4月17日 07時58分ごろ
発生場所	茨城県鹿島港東方沖 鹿島港南防波堤灯台から真方位092° 8.0海里（M）付近 （概位 北緯35° 57.0′ 東経140° 53.0′）
事故の概要	漁船第八 <sup>はま</sup> 浜丸は、揚網作業中、甲板員がデリックポストの掛けフックから外れて跳ねた引き綱に打たれて負傷した。
事故調査の経過	平成29年5月15日、本事故の調査を担当する主管調査官（横浜事務所）を指名した。 なお、後日、1人の地方事故調査官を新たに指名した。 原因関係者から意見聴取を行った。
事実情報 船種船名、総トン数 船舶番号、船舶所有者等 L×B×D、船質 機関、出力、進水等	漁船 第八浜丸、14.92トン IG2-2271（漁船登録番号）、個人所有 14.96m（Lr）×3.90m×1.14m、FRP ディーゼル機関、610kW、昭和55年5月25日
乗組員等に関する情報	船長 男性 62歳 一級小型船舶操縦士・特殊小型船舶操縦士・特定 免許登録日 平成10年8月13日 免許証交付日 平成24年10月24日 （平成30年8月12日まで有効） 甲板員A 男性 63歳
死傷者等	重傷 1人（甲板員A）
損傷	なし
気象・海象	気象：天気 晴れ、風向 南東、風力 1 海象：海上 平穏
事故の経過	本船は、船長及び甲板員Aほか1人（以下「甲板員B」という。）が乗り組み、平成29年4月17日03時00分ごろから鹿島港東方沖において、いか底びき網漁の操業を行っていた。 本船は、前部甲板にトップリールと呼ばれるワイヤドラム（以下「トップリール」という。）を、後部甲板の両舷にトロールウインチ（以下右舷側のトロールウインチを「本件トロールウインチ」という。）をそれぞれ1基ずつ設置していた。

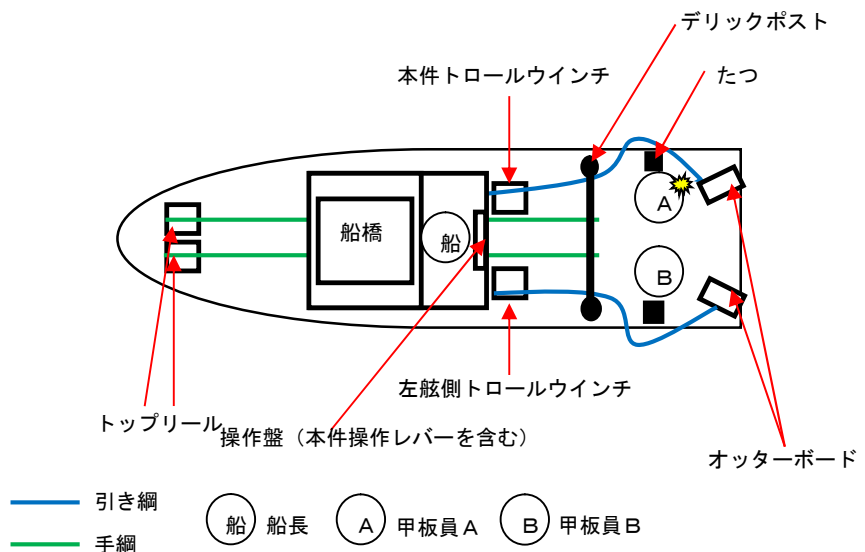
図1 本件作業状況図

甲板員Aは後部甲板の右舷側で、甲板員Bは同甲板の左舷側で、それぞれトロールウインチからオッターボードに繋がった引き綱を作業の支障にならないようにデリックポストの掛けフックに掛け、手綱をトップリールで巻き上げる準備をしていたところ、07時58分ごろ、本件トロールウインチが作動して引き綱が緊張し、右舷側の同綱が右舷側デリックポストの掛けフックから外れて船内側に跳ね、甲板員Aの左顔面に当たった（図1参照）。

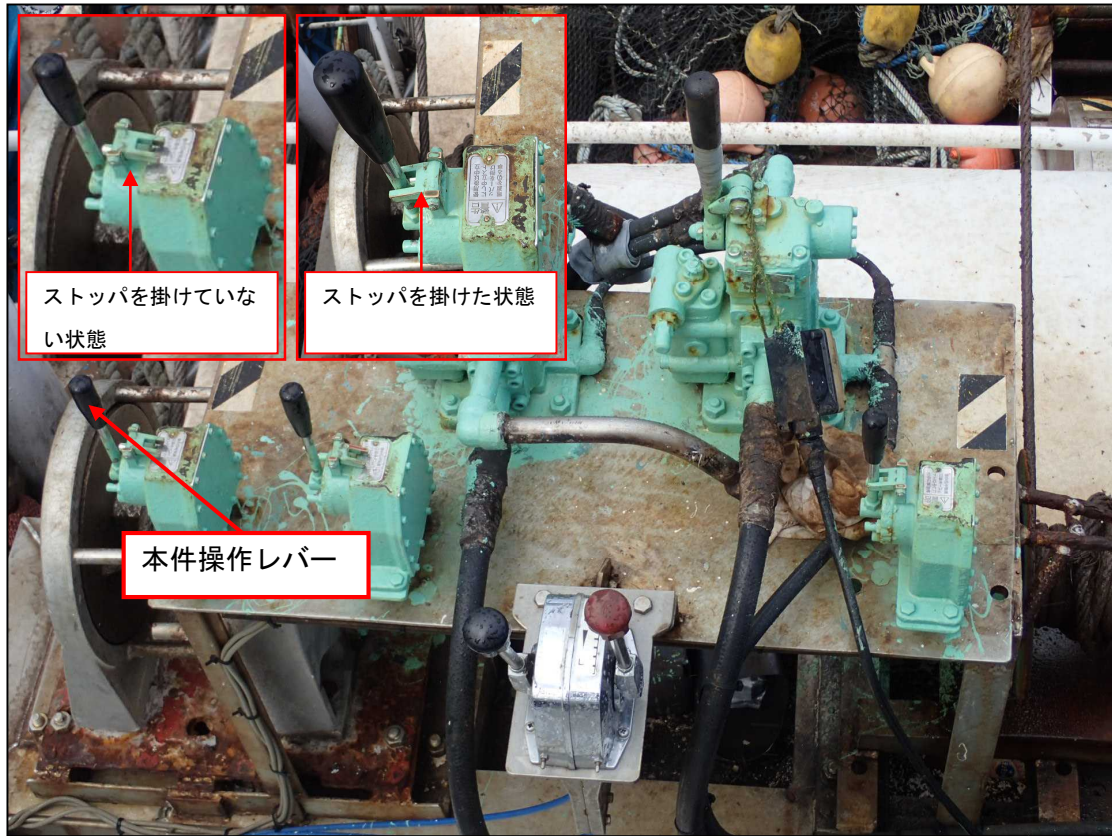
写真2 操作盤の状況

<p>ないと本事故後に思った。</p> <p>船長は、船内で動きやすいよう大きめのカップの上下を着用し、袖口はゴムで絞られていた。</p> <p>甲板員A及び甲板員Bはカップのズボンをそれぞれ着用していたが、保護帽を着用していなかった。</p> <p>本件操作レバーの長さは約15cmであった。</p> <p>船長は、本事故当時、本件操作レバーを使用後、中立の位置にしてストッパを掛けていなかったため、カップのたもとが同レバーに引っ掛かり、本件トロールウインチが巻き上げ方向に作動し、引き綱が緊張したのではないかと本事故後に思った。</p>
<p><b>分析</b></p> <p>乗組員等の関与</p> <p>船体・機関等の関与</p> <p>気象・海象等の関与</p> <p>判明した事項の解析</p>	<p>あり</p> <p>なし</p> <p>なし</p> <p>本船は、鹿島港東方沖において、船長が、本件巻き上げ作業を終えた際、本件操作レバーのストッパが外れていて、カップのたもとが本件操作レバーに引っ掛かったことから、本件トロールウインチが巻き上げ方向に作動し、引き綱が緊張して右舷側デリックポストの掛けフックから外れて船内側に跳ね、同綱が甲板員Aの左顔面に当たり、甲板員Aが負傷したものと考えられる。</p> <p>船長は、大きめのカップを着用していたことから、カップが本件操作レバーに引っ掛かったものと考えられる。</p>
<p><b>原因</b></p>	<p>本事故は、鹿島港東方沖において、船長が、本件巻き上げ作業を終えた際、本件操作レバーのストッパが外れていて、カップのたもとが本件操作レバーに引っ掛かったため、本件トロールウインチが巻き上げ方向に作動し、引き綱が緊張して右舷側デリックポストの掛けフックから外れて船内側に跳ね、同綱が甲板員Aの顔面に当たったことにより発生したものと考えられる。</p>
<p><b>参考</b></p>	<p>本船は、本事故後、引き綱が緊張した場合でも甲板員に当たることがないように、デリックポストにロープ及びC型環を、たつにロープを利用した対策をそれぞれ採った。(写真1、2参照)</p> <div style="display: flex; justify-content: space-around;"> <div data-bbox="555 1659 979 1973">

<p>次のことが考えられる。</p> <ul style="list-style-type: none"><li>・ ウインチ等の操作者は、カップがレバーに引っ掛かった際に作動しないよう、操作しないレバーについて確実にストッパをかけること。</li><li>・ 作業中は、衣服等がレバー等に引っ掛からないよう、立ち位置に注意すること。</li><li>・ 甲板上で作業を行う際は、引き綱等の不意の動きに備え保護帽を着用することが望ましい。</li></ul>
--	---
