船舶事故調査報告書

平成30年3月14日
 運輸安全委員会（海事専門部会）議決
 委員 佐藤 雄二（部会長）
 委員 田村 兼吉
 委員 岡本 満喜子

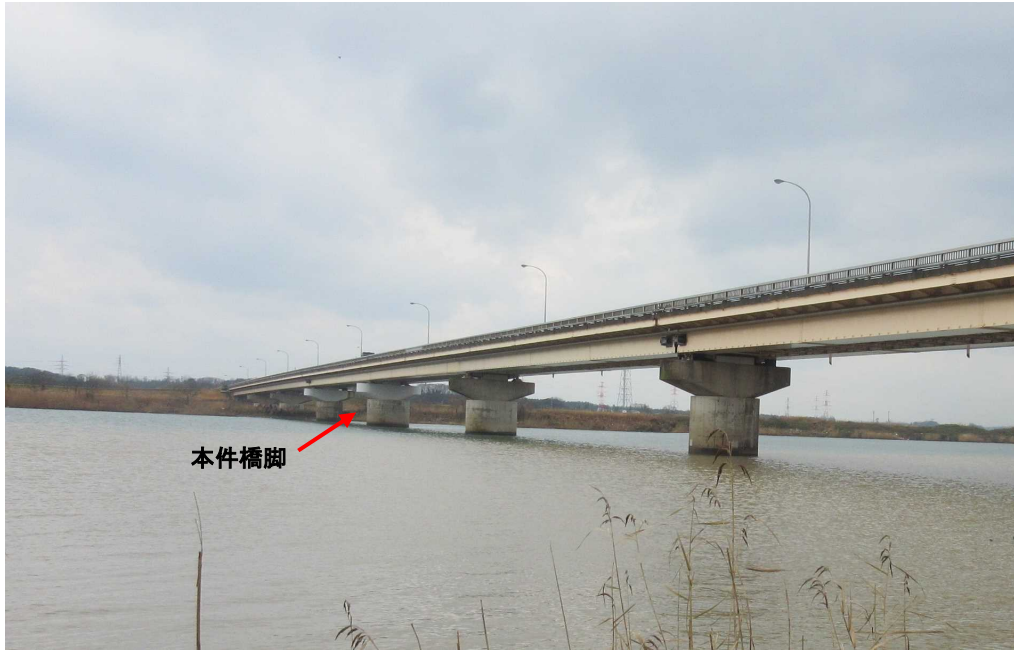
写真4 三国大橋

<p>した。</p> <p>船長は、約40km/hの速力（対地速力、以下同じ。）とし、時折後方を見て本件浮体の状況を確認しながらマリナーから上流側へ約2.2kmのところにある三国大橋に接近した。</p> <p>船長は、三国大橋を通過して数秒したところで、反転してマリナーに戻ることにし、三国大橋に築造された10本の橋脚のうち、西側の川岸から2本目の橋脚（以下「本件橋脚」という。）を右に見ながら操縦ハンドルを右に取って体重を右舷側に移し、約30km/hの速力で、本件浮体が遠心力で外側に振り出されながら右旋回を行った。</p> <p>船長は、船首が下流を向いたので、旋回を終え、操縦ハンドルを中央に戻して直進を開始したところ、左舷後方に位置した本件浮体が、右舷側に横滑りしながら本件橋脚に接近していたので、衝突の危険を感じて機関を停止したものの、14時55分ごろ本件浮体が本件橋脚に衝突し、搭乗者3人が本件浮体から投げ出され、本件橋脚に当たって落水した。</p> <p>船長は、落水した搭乗者3人を本船及び本件浮体に引き揚げ、マリナーに救助を依頼した。</p> <p>搭乗者3人は、来援したプレジャーボートと水上オートバイに乗ってマリナーに戻り、救急車で病院に搬送された。</p> <p>搭乗者Aは、骨盤骨折及び頸椎椎体骨折と、搭乗者Bは、急性硬膜下血腫、右側頭骨骨折等と、搭乗者Cは、左脳挫傷とそれぞれ診断され、搭乗者Aが約4週間、搭乗者Bが約8週間及び搭乗者Cが約1週間それぞれ入院した。</p> <p>（付図1 事故発生場所概略図、写真1 本船、写真2 本件浮体、写真3 搭乗者の姿勢、写真4 三国大橋 参照）</p>
<p>その他の事項</p>	<p>本件浮体は、外周に8個の取っ手を設け、中央に直径約38cm、深さ約40cmの円形の凹部が2つあって搭乗者が両足を外に出し、凹部に腰を降ろして乗り込んで、主に水上オートバイにえい航され、メーカーの取扱説明書によれば定員が2人の遊具である。</p> <p>搭乗者A及び搭乗者Bは、本事故時、本件浮体の凹部に腰を降ろし、搭乗者Cは2つの凹部にそれぞれ足を入れて中腰になり、各人取っ手を握って乗っていた。</p> <p>本件橋脚は、鉄筋コンクリート製の短径4.0m、長径5.5mの楕円形をした橋脚であり、橋脚間が約60mである。</p> <p>船長は、約10年前から水上オートバイに乗るようになり、浮体のえい航経験が多数あり、本船に乗艇して主にマリナー付近で遊走していたが、本事故時、搭乗者を楽しませようとして三国大橋まで遡上することにした。</p> <p>船長は、男女合わせて7人のグループでマリナー付近の河原に到着し、10時ごろから昼食をはさんで本件浮体に2人を乗せて約10分</p>
