船舶事故調査報告書

事故種類	衝突（灯標）
発生日時	平成29年10月7日 17時50分ごろ
発生場所	大阪府泉州港（大阪府関西国際空港沖G灯標） （概位 北緯34°24.5′ 東経135°13.7′）
事故の概要	プレジャーボート E ^{イー} X35は、東北東進中、灯標に衝突した。 E X 35は、同乗者8人が負傷し、船首部に圧壊を生じ、また、灯標は、標体部に塗装剝離を生じた。
事故調査の経過	平成29年10月10日、本事故の調査を担当する主管調査官（神戸事務所）ほか1人の地方事故調査官を指名した。 原因関係者から意見聴取を行った。
事実情報 船種船名、総トン数 船舶番号、船舶所有者等 L×B×D、船質 機関、出力、進水等	プレジャーボート E X 35、5トン未満 252-24192大阪、個人所有 10.06m (Lr) × 2.59m × 0.86m、FRP ディーゼル機関、198.59kW、平成14年3月
乗組員等に関する情報	船長 男性 43歳 一級小型船舶操縦士・特殊小型船舶操縦士・特定 免許登録日 平成26年5月21日 免許証交付日 平成26年5月21日 （平成31年5月20日まで有効）
死傷者等	軽傷 8人（同乗者）
損傷	本船 船首部に圧壊 灯標 標体部に塗装剝離
気象・海象	気象：天気 曇り、風向 北西、風力 3、視界 良好 海象：海上 平穏、潮汐 上げ潮の末期 日没時刻：17時35分ごろ、常用薄明終了時刻：18時00分ごろ
事故の経過	本船は、船長が1人で乗り組み、同乗者9人を乗せ、釣りの目的で、平成29年10月7日06時30分ごろ和歌山県和歌山市友ヶ島付近の釣り場に向けて大阪府阪南港のマリーナを出発した。 本船は、釣りを終え、16時50分ごろ釣り場を発進して帰途につき、約18ノット（kn）の速力（対地速力、以下同じ。）で、手動操舵により大阪府関西国際空港南西方沖を東北東進した。 船長は、レーダーを停止した状態で操縦席に腰を掛けた姿勢で目視

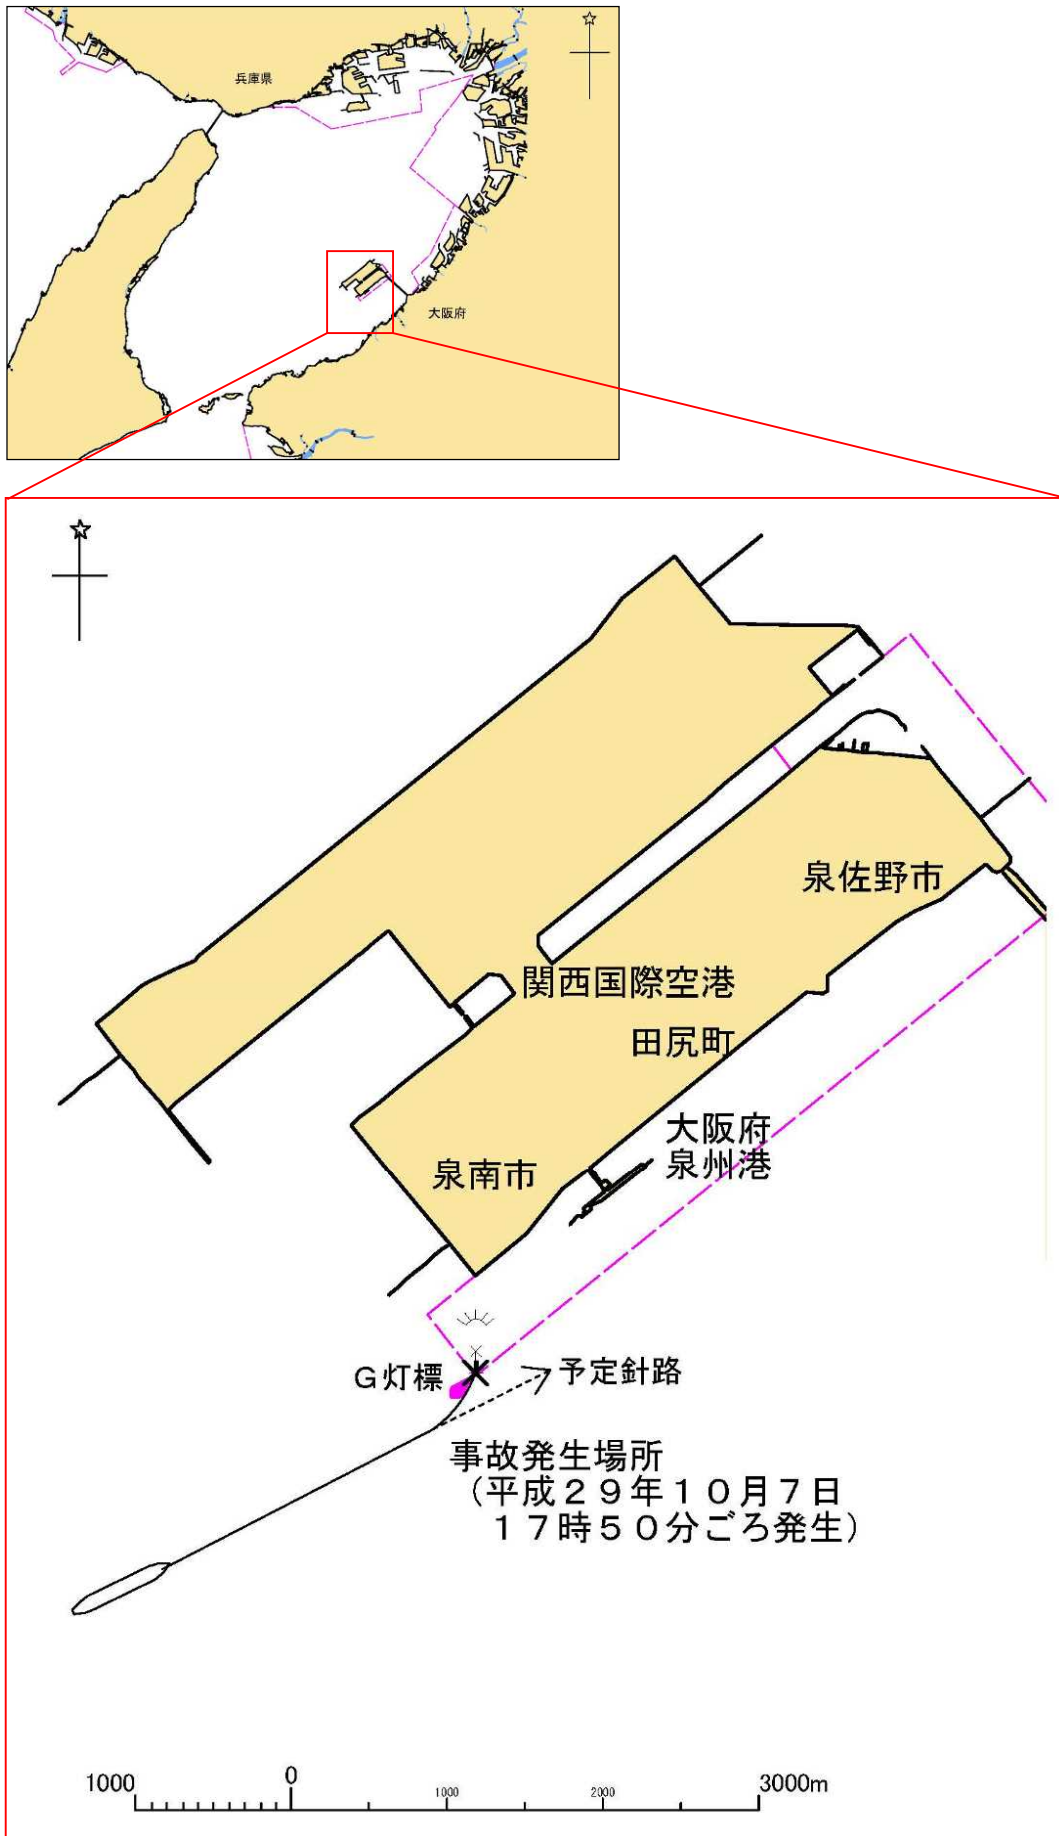
付図1 事故発生経過概略図

<p>による見張りを行いながら操船に当たり、泉州港南方沖を東北東進中、左舷船首方に大阪府関西国際空港沖G灯標（以下「G灯標」という。）の灯光を認めた。</p> <p>本船は、船長が、同じ針路を保つとG灯標を左舷側に約200m隔てて通過できるものと思い、17時49分ごろ約15knに減速し、船首方から目を離して携帯電話の充電に続けてGPSプロッターの画面表示の切替え操作を行っていたところ、17時50分ごろG灯標に衝突した。</p> <p>船長は、衝撃を受けて船首方を見たところ、G灯標を認めて衝突したことに気付いた。</p> <p>同乗者は、前部甲板と船室に分かれてクーラーボックスや椅子等に腰を掛けており、衝突の衝撃でそれぞれ転げ落ちて身体を船体の構造物等に打ち付けた。</p> <p>本船は、船長が同乗者の負傷状況及び船体の損傷状況を確認後、発航地に戻り、同乗者が要請した救急車を經由して海上保安庁に本事故発生^{けい}の通報がなされた。</p> <p>同乗者9人のうち、4人が救急車で病院に搬送され、頸椎捻挫等とそれぞれ診断され、他の4人が自ら訪れた病院で、腰部打撲傷等とそれぞれ診断された。</p> <p>（付図1 事故発生経過概略図 参照）</p>
<p>その他の事項</p>	<p>G灯標は、黄色柱形で、灯色が黄光、灯質が毎3秒に1閃光、光達距離が5海里である。</p> <p>船長は、GPSプロッターの画面表示の切替え操作を行っている間、無意識に舵輪を動かして本船が左回頭し、G灯標に衝突したものと本事故後に思った。</p>
<p>分析</p> <p>乗組員等の関与</p> <p>船体・機関等の関与</p> <p>気象・海象等の関与</p> <p>判明した事項の解析</p>	<p>あり</p> <p>なし</p> <p>なし</p> <p>本船は、泉州港において、東北東進中、船長が、GPSプロッターの操作を行っていて見張りを適切に行っていなかったことから、左回頭してG灯標に向かっていることに気付かず、G灯標に衝突したものと考えられる。</p> <p>船長は、同じ針路を保つとG灯標を左舷側に約200m隔てて通過できるものと思ったことから、GPSプロッターの操作に意識を向けていたものと考えられる。</p> <p>本船は、船長が、GPSプロッターの操作を行っている間、無意識に舵輪を動かしたことから、左回頭してG灯標に向かったものと考えられる。</p>
