船舶事故調査報告書

事故種類	衝突
発生日時	平成29年8月4日 14時39分ごろ
発生場所	阪神港堺泉北第6区 泉大津沖埋立処分場防波堤灯台から真方位282° 1.7海里 (M) 付近 (概位 北緯34° 32.3′ 東経135° 20.7′)
事故の概要	液化ガスばら積船第十五徳誉丸は、西南西進中、また、押船大開5号は、バージB. G. 302と押船列を構成して南進中、第十五徳誉丸とB. G. 302とが衝突した。 第十五徳誉丸は、右舷中央部外板の凹損等を生じ、バージB. G. 302は、左舷船首部外板に擦過傷を生じた。
事故調査の経過	平成29年8月9日、本事故の調査を担当する主管調査官（神戸事務所）を指名した。 なお、後日、1人の地方事故調査官を新たに指名した。 原因関係者から意見聴取を行った。
事実情報 船種船名、総トン数 船舶番号、船舶所有者等 L×B×D、船質 機関、出力、進水等	A 液化ガスばら積船 第十五徳誉丸、749トン 140255、岩崎汽船株式会社 62.48m (Lr) × 11.40m × 5.05m、鋼 ディーゼル機関、1,471kW、平成17年11月 B 押船 大開5号、19トン 282-14160大阪、共和海建株式会社、日本海洋資源開発株式会社（船舶借入人） 11.95m (Lr) × 7.50m × 2.12m、鋼 ディーゼル機関2基、1,412.16kW（合計）、平成4年2月 C バージ B. G. 302、約1,064トン なし、大開マリン有限会社 51.5m × 13.0m × 4.5m、鋼 機関なし、平成4年（建造）
乗組員等に関する情報	A 船長A 男性 69歳 三級海技士（航海） 免許年月日 昭和54年12月4日

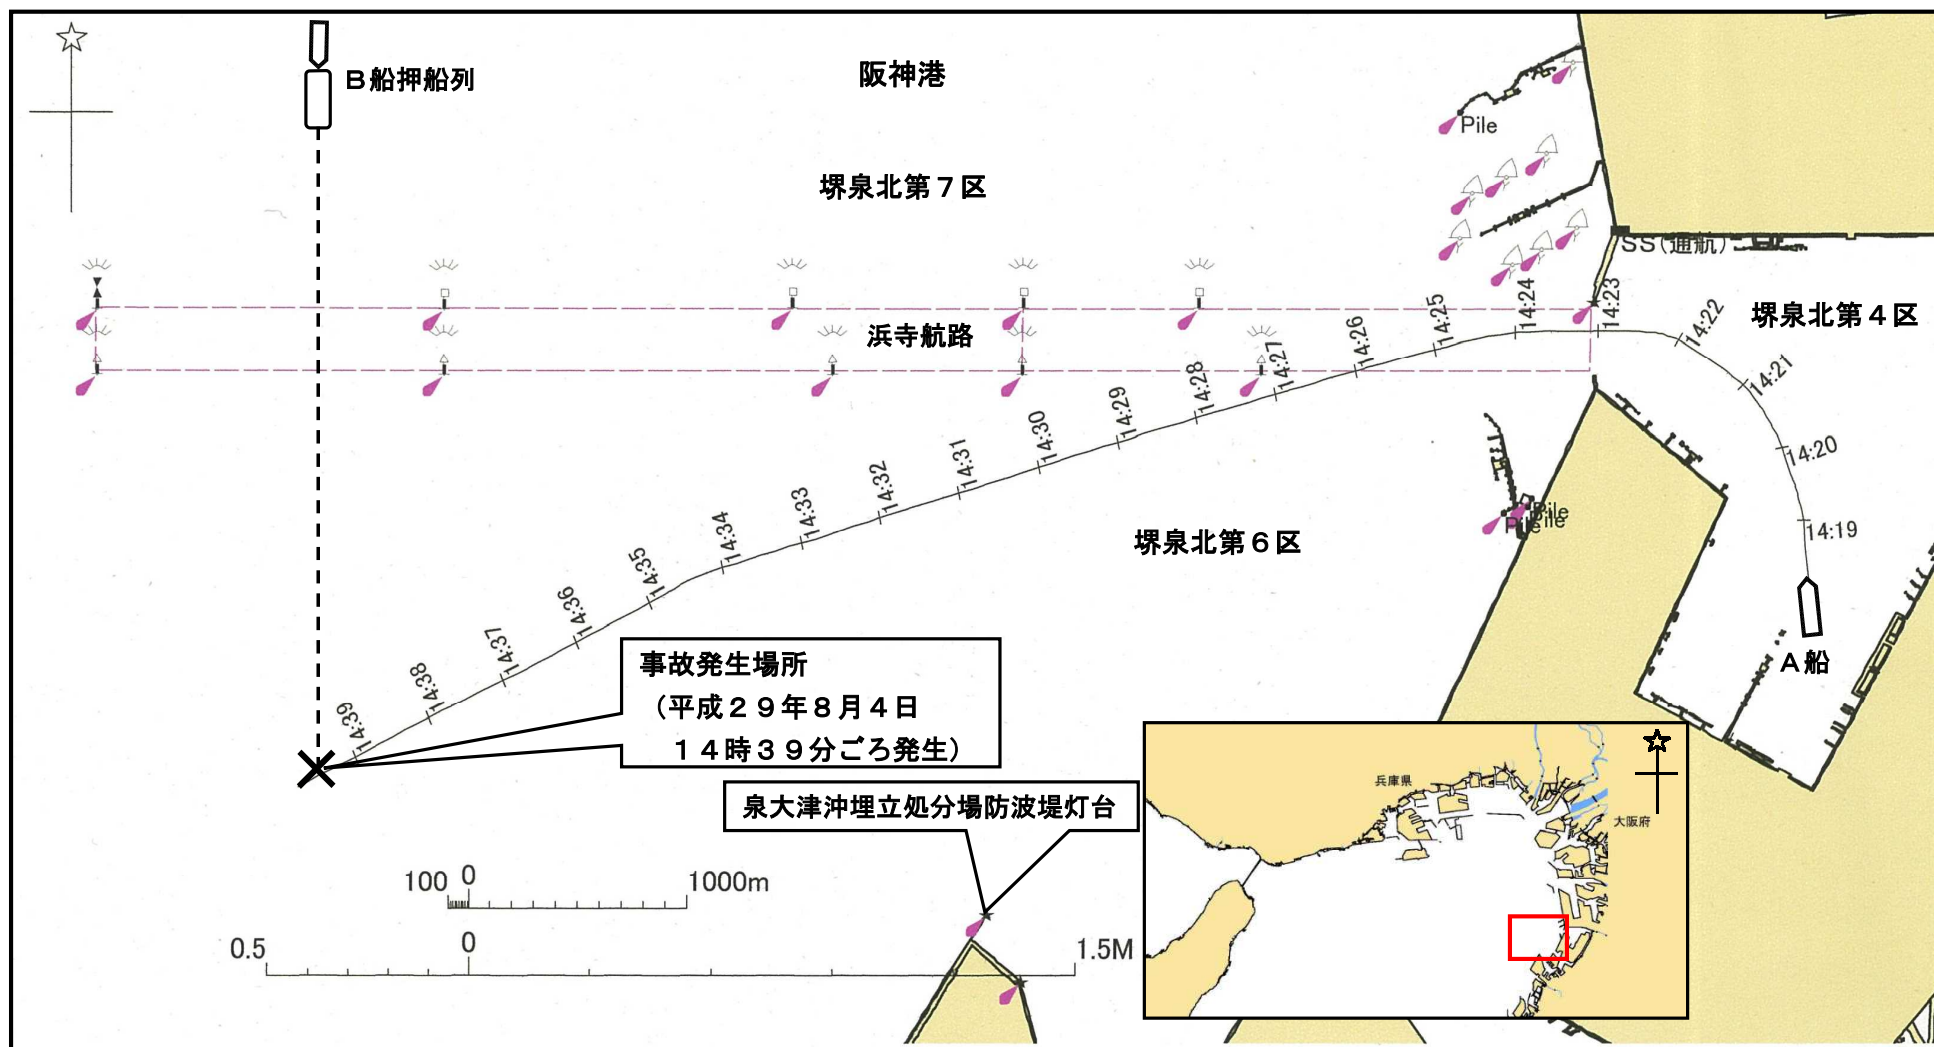
付図1 事故発生経過概略図

<p>事を記載し、B船押船列に対する見張りを適切に行っていなかったことから、B船押船列と衝突のおそれがある態勢で接近していることに気付かず航行を続け、B船押船列と衝突したものと考えられる。</p> <p>航海士Aは、本事故当時、視界が良く昼間であった上、目視で周囲を確認し、A船の航行に支障となる船舶がB船押船列だけであり、B船押船列を初認した際、B船押船列の船尾方をA船が通過するものと思込んだことから、レーダーを活用してB船押船列の動静を監視するなど、B船押船列に対する見張りを適切に行っていなかったものと考えられる。</p> <p>B船押船列は、堺泉北第6区内を南進中、船長Bが、左舷船首方から接近するA船の方位に明確な変化が認められず、A船が避航の気配を示さないまま更に接近することを認めたものの、針路及び速力を保持して航行を続けたことから、衝突を避けるための動作をとる時機を失し、A船と衝突したものと考えられる。</p> <p>船長Bは、B船押船列が保持船であり、いずれA船がB船押船列を避航するものと思ったことから、針路及び速力を保持して航行を続けたものと考えられる。</p>
<p>原因</p>	<p>本事故は、堺泉北第6区内において、A船が西南西進中、B船押船列が南進中、航海士Aが、右舷船首方を南進中のB船押船列を初認した後、船尾方を向いて航海日誌に転針記事を記載し、B船押船列に対する見張りを適切に行っておらず、また、船長Bが、左舷船首方から接近するA船の方位に明確な変化が認められず、A船が避航の気配を示さないまま更に接近することを認めたものの、針路及び速力を保持して航行を続けたため、両船が衝突したものと考えられる。</p>
<p>参考</p>	<p>今後の同種事故等の再発防止に役立つ事項として、次のことが考えられる。</p> <ul style="list-style-type: none"> ・ 接近する船舶を初認した際は、目視だけではなく、レーダープロットングを適切に活用して船舶の動静を継続的に監視したり、コンパスを使用して船舶の方位変化を確認するなど、衝突するおそれがあるかどうかを適切に判断すること。 ・ 他船の避航動作に疑問がある場合は、予断や思い込みをせず、警告信号を行い、衝突のおそれがある場合は、直ちに衝突を避けるための動作をとること。
