船舶事故調査報告書

事故種類	沈没
発生日時	平成29年3月10日 04時15分ごろ
発生場所	愛媛県上島町 ^{ゆげ} 弓削島南東方沖 高井神島灯台から真方位317° 2.9海里（M）付近 （概位 北緯34° 13.8′ 東経133° 13.7′）
事故の概要	引船とよふじは、台船 ^{ケミット} KMIT-2号をえい航して南西進中、KM IT-2号が沈没した。
事故調査の経過	平成29年3月13日、本事故の調査を担当する主管調査官（広島 事務所）ほか1人の地方事故調査官を指名した。 原因関係者から意見聴取を行った。
事実情報 船種船名、総トン数 船舶番号、船舶所有者等 L×B×D、船質 機関、出力、進水等	A 引船 とよふじ、19トン 273-11541広島、メイクマリン有限会社（A社） 13.89m（Lr）×5.40m×1.90m、鋼 ディーゼル機関、1,206kW、平成2年12月17日 B 台船 KMIT-2号、約80トン（排水量） なし、有限会社ケミット（B社） 28.0m×9.0m×1.5m、鋼 機関なし、不詳
乗組員等に関する情報	船長 男性 52歳 一級小型船舶操縦士・特殊小型船舶操縦士・特定 免許登録日 昭和58年4月22日 免許証交付日 平成26年5月2日 （平成31年5月26日まで有効）
死傷者等	なし
損傷	A なし B 沈没（全損）
気象・海象	気象：天気 晴れ、風向 西南西、風力 5、視界 良好 海象：波高 約1～1.5m、潮汐 上げ潮の初期 日出時刻：06時22分ごろ 上島町には、3月8日04時25分に強風注意報（海上で平均風速 15m/s）及び波浪注意報（有義波高1.5m）が発表され、3月10 日03時59分に解除された。

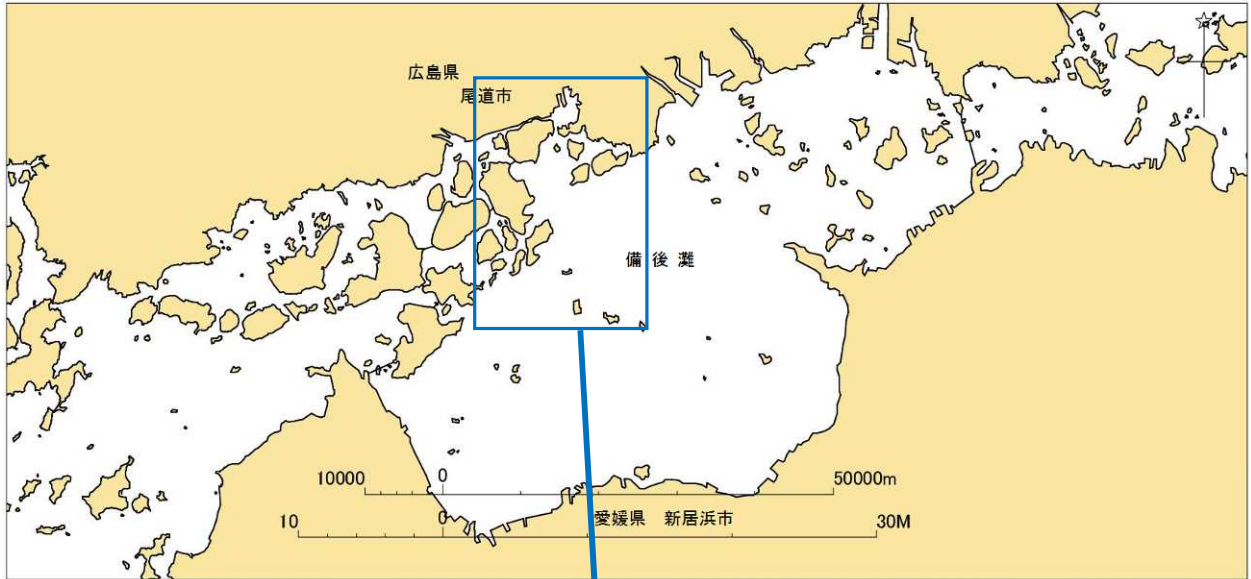
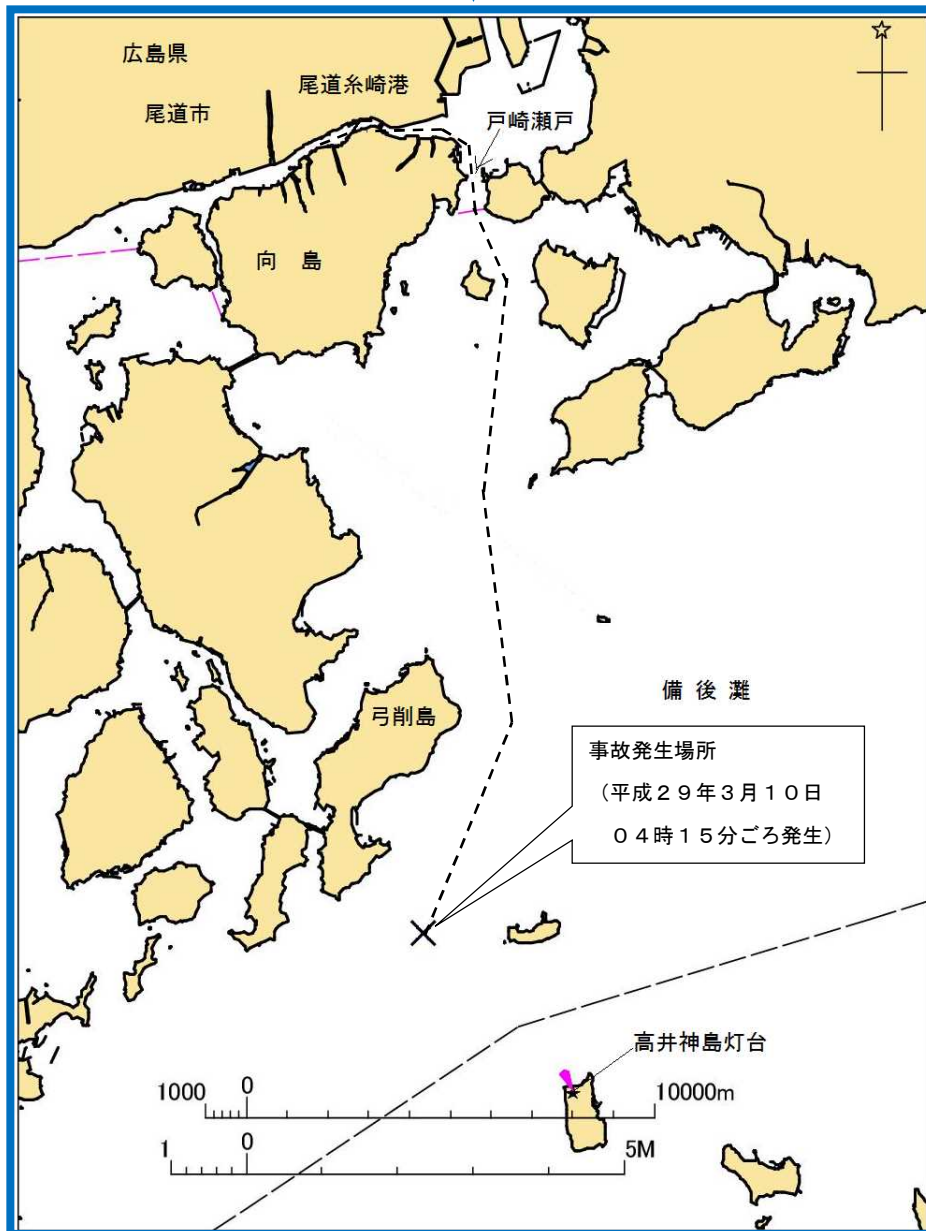
付図1 事故発生経過概略図

<p>事故の経過</p>	<p>A船は、船長ほか2人が乗り組み、ホッパー（じょうご型の貯蔵槽）約10個を積載した無人のB船をえい航（えい航索の長さ約40m）する引船列（以下「A船引船列」という。）を構成し、平成29年3月10日02時10分ごろ愛媛県新居浜市新居浜港に向けて広島県尾道市所在の企業の専用岸壁を出発した。</p> <p>A船引船列は、船長が操船に当たり、乗組員の1人が操船の補助として在橋し、尾道市戸崎瀬戸を通過した後、備後灘を手動操舵により約6ノットの対地速力で南進し、弓削島東岸沖で針路を南西方に転じたところ、B船の甲板上に海水が打ち上がるようになった。</p> <p>船長は、A船引船列の速力が急に落ちたので、B船を見たところ、B船が船首側から沈み始めているのを認めた。</p> <p>B船は、間もなく、えい航索のアイがB船の船首部の係船柱から外れ、04時15分ごろ船首からほぼ垂直に沈没した。</p> <p>A船は、船長がA社を経由して海上保安庁に本事故発生の通報を行った後、自力で尾道市の係留場所に戻った。</p> <p>（付図1 事故発生経過概略図 参照）</p>
<p>その他の事項</p>	<p>A船引船列は、B船の船首部両舷の係船柱にえい航索のアイを止めていた。</p> <p>B船は、3月9日に別の引船で新居浜港に向けて、一旦えい航されたものの、荒天のため途中で引き返し、専用岸壁に戻っていた。</p> <p>船長は、9日の夕方、A社からB船が既に積荷を終えてえい航できる状況となっているので、えい航するよう指示され、10日01時50分ごろに尾道市にある係留場所を出発し、B船を係留している専用棧橋に向かい、同専用棧橋に到着後、B船を新居浜港にえい航する準備に取り掛かった。</p> <p>船長は、B船のえい航準備ができていることを教えられていたものの、B船の詳しい状況については知らなかった。</p> <p>B社は、ふだんB船を浮き棧橋として使用しており、依頼があると、台船として貸し出していた。</p> <p>B船は、建造から20年以上経過し、船首尾に各1個の貨物倉を設け、各ハッチの大きさは一辺が約0.7mの正方形で、コーミングの高さが約0.15mとなっていて、ハッチカバーが付いていたが、B社が時々ビルジ等を排出する作業を行っていたので、ハッチカバーが完全に閉鎖されていない状態となっていることがあった。</p> <p>B船は、出航時、船首尾が約0.5mの等喫水であった。</p> <p>船長は、B船を係留している専用岸壁に到着後、出航するまでの間、B船のハッチカバーの閉鎖状態等を点検していなかった。</p> <p>船長は、9日の夜にテレビの気象情報を入手していたものの、強風注意報及び波浪注意報が発表されていることを承知していなかった。</p>
