船舶事故調査報告書

事故種類	転覆
発生日時	平成29年8月14日 10時00分ごろ
発生場所	島根県益田市の金地橋北方の高津川 大堂山二等三角点から真方位090°4,400m付近 （概位 北緯34°38.5′ 東経131°47.5′）
事故の概要	カヌー（船名なし）は、川下り中、転覆した。 カヌーは、漕手1人が死亡した。
事故調査の経過	平成29年8月17日、本事故の調査を担当する主管調査官（広島事務所）ほか1人の地方事故調査官を指名した。 原因関係者から意見聴取を行った。
事実情報 船種船名、総トン数 船舶番号、船舶所有者等 L×B×D、船質 機関、出力、進水等	カヌー（船名なし）、総トン数なし（本体重量16kg） なし、個人所有 4.50m×0.76m×0.38m、アルミパイプ及び防水布等 機関なし、不詳
乗組員等に関する情報	漕手A 男性 49歳 漕手B 男性 10歳
死傷者等	死亡 1人（漕手B）
損傷	なし
気象・海象	気象：天気 曇り、風 なし、視界 良好、気温 約27℃ 水象：水面 平穏、水温 約25℃
事故の経過	<p>本船は、漕手A及び漕手Bが乗り、家族（8歳）1人（以下「同乗者」という。）を乗せ、川下りの目的で、平成29年8月14日09時30分ごろJR山口線の益田市石見横田駅西方の高津川から下流に向けて出発した。</p> <p>本船は、漕手Aが後部座席に、漕手Bが前部座席に、同乗者が中央部に位置し、漕手A及び漕手Bがダブルブレードパドルを使用して漕ぎ、川下りをしていた。</p> <p>漕手Aは、川下りの途中、数日間雨が降っていなかったため、高津川の水位が下がっていて川底まで見え、時折小さな瀬（水深が浅く水面が波立って流れる所）が現れる程度で、ゆっくり進めていると思った。</p> <p>漕手Aは、金地橋北方の高津川で、川幅が狭くなり、‘S字になっ</p>

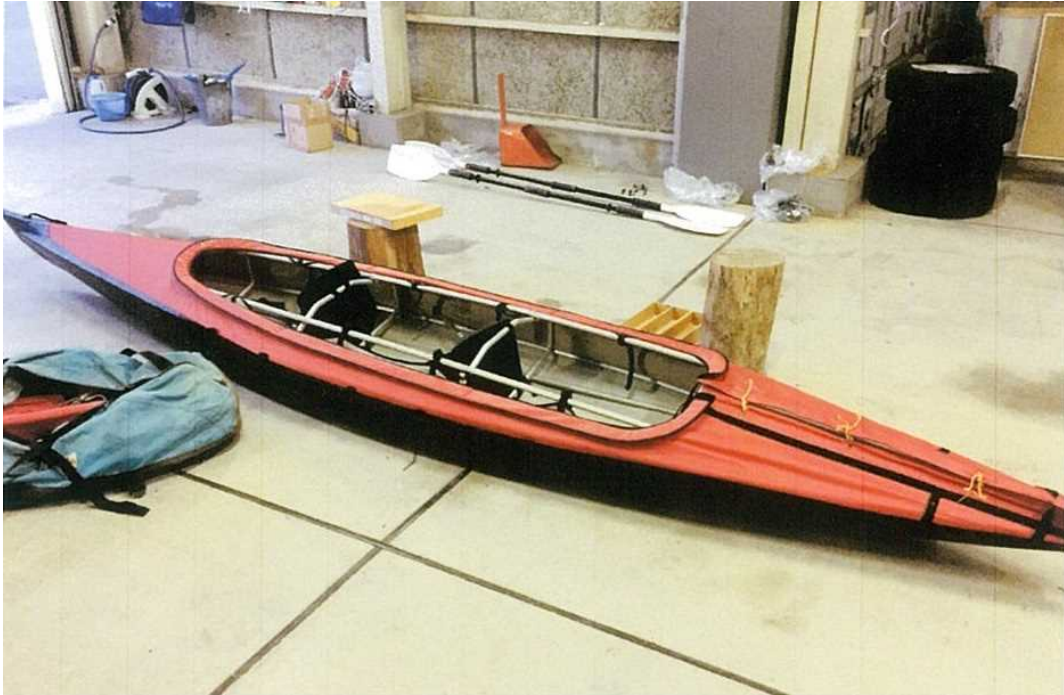
写真1 本船

<p>ている急な川の流れ’（以下「本件S字カーブ」という。）を認め、右岸寄りには水深が浅いように見えたので、右岸寄りだと船底を擦ると思い、左岸寄りを進むこととした。</p> <p>本船は、本件S字カーブを曲がりながら左岸寄りを進んでいたところ、前路に左岸の樹木の枝が張り出していることに気付くと間もなく、左舷船首部が同枝に接触して掛かり、左舷側が持ち上げられて右舷側に傾斜し、10時00分ごろ横倒しになって船内に川の水が流入した。</p> <p>漕手Aは、本船が横倒しになった後、同乗者の手を掴んで船外に脱出し、川に流されて約15m下流の左岸に同乗者と共に到着した。</p> <p>漕手Aは、漕手Bの姿が見えなかったため、上流を見たところ、本船が転覆しているのを認めた。</p> <p>漕手Aは、急いで走って本船まで戻り、本船を反転させて元の状態に戻したところ、本船の下から水面にうつ伏せの状態で見えている漕手Bを発見した。</p> <p>漕手Aは、漕手Bを抱えて川を下り、同乗者が居る場所に再び戻ったものの、漕手Bの呼吸を感じなかったため、同場所で人工呼吸、心臓マッサージ等の救命手当を施した後、スマートフォンが水に浸かって使用できないと思い、付近の民家を探しに行ったが、スマートフォンが使用可能であることに気付いて119番通報を行い、救急車を要請した。</p> <p>漕手Bは、救急車で病院に搬送されたが、死亡が確認され、溺水と検案された。</p> <p>（付図1 事故発生場所概略図、写真1 本船、写真2 高津川、写真3 高津川、写真4 事故発生場所付近 参照）</p>
<p>その他の事項</p>	<p>漕手Aは、平成4年から約5年間で、20回程度カヌーツーリングをした経験があり、3～4回程度転覆したことがあった。</p> <p>本船は、平成7年頃に購入した2人乗りのフォールディングタイプのカヤックであった。</p> <p>漕手Aは、最近では1年ないし2年に1回程度本船に乗っていたが、高津川で川下りをするのは初めてであった。</p> <p>漕手Bは、これまでに5回程度本船に乗っていた。</p> <p>漕手A、漕手B及び同乗者は、それぞれ帽子、Tシャツ、短パン、サンダル等、救命胴衣を着用していた。</p> <p>漕手Bは、健康状態が良好で、泳ぎが得意でなかった。</p> <p>漕手Aは、本事故発生場所付近が、本件S字カーブとなって見通しが悪く、川の流れが左岸寄りに集中していたと本事故後に思った。</p> <p>本事故発生場所付近の水深は、約1.3～1.4mであった。</p> <p>漕手Aは、スマートフォンが防水型ではないので、二重にした透明なビニール袋の口を結んだ袋の中に入れていた。</p>

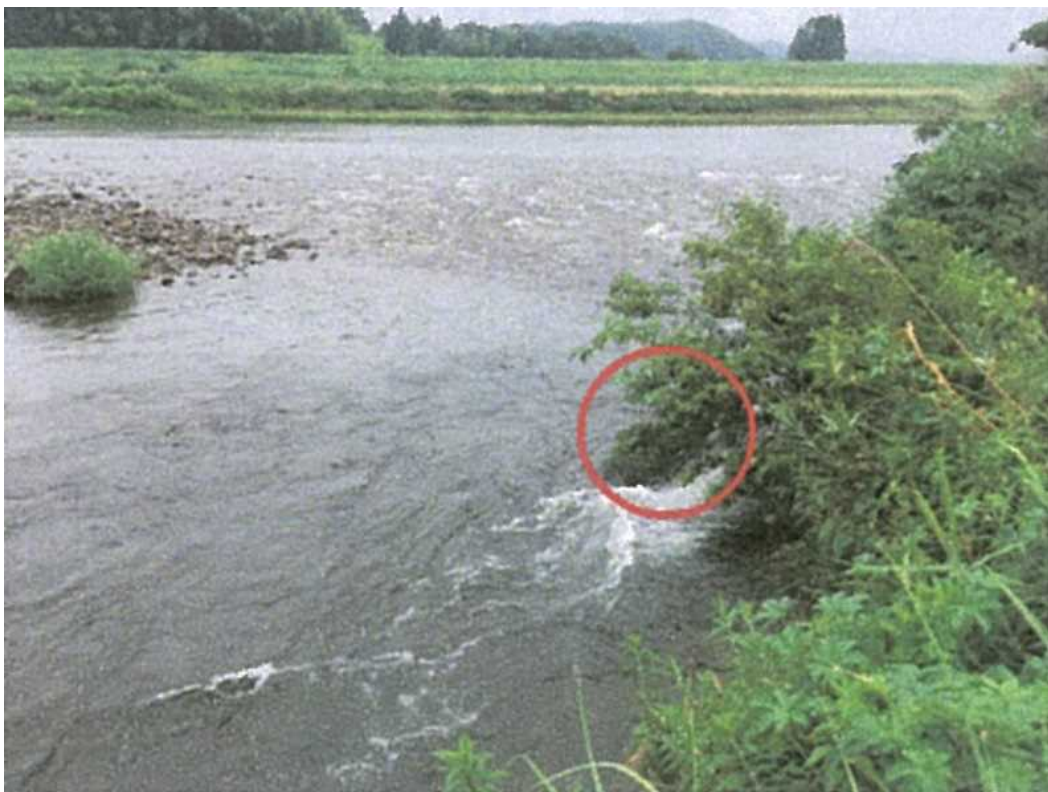
写真4 事故発生場所付近

<p>漕手Aは、事前に調べていた書籍によると、今回の川下りコースが初級のコースであると認識していた。</p>
<p>分析</p> <p>乗組員等の関与 船体・機関等の関与 気象・海象等の関与 判明した事項の解析</p>	<p>あり</p> <p>なし</p> <p>なし</p> <p>漕手Bの死因は、溺水であった。</p> <p>本船は、金地橋北方の高津川を川下り中、左岸寄りの針路とした際、左舷船首部が高津川左岸の樹木の枝に接触して掛かったことから、左舷側が持ち上げられて右舷側に傾斜し、船内に川の水が流入して転覆したものと考えられる。</p> <p>漕手Aは、高津川の水位が下がっていたこと、右岸寄りの針路とすれば水深が浅く船底を擦るおそれがあると思ったことから、見通しが悪い左岸寄りの針路としたものと考えられる。</p> <p>漕手Bは、本船が転覆して溺水したものと考えられるが、溺水に至った状況を明らかにすることはできなかった。</p>
<p>原因</p>	<p>本事故は、本船が、金地橋北方の高津川を川下り中、左岸寄りの針路とした際、左舷船首部が高津川左岸の樹木の枝に接触して掛かったため、左舷側が持ち上げられて右舷側に傾斜し、船内に川の水が流入して転覆したものと考えられる。</p>
<p>参考</p>	<p>今後の同種事故等の再発防止に役立つ事項として、次のことが考えられる。</p> <ul style="list-style-type: none"> ・川下りをする際は、見通しが悪い場所で陸岸から樹木が張り出していることもあるので、航行の支障となり得ることを心得ておくこと。 ・カヌーの乗船者は、不測の事態に備えて携帯電話を防水パックに入れて常に携行し、連絡手段を確保しておくこと。
