船舶事故調査報告書

事故種類	衝突
発生日時	平成29年11月28日 07時15分ごろ
発生場所	香川県坂出市小瀬居島北北西方沖 小瀬居島灯台から真方位352° 1,800m付近 （概位 北緯34° 23.4′ 東経133° 51.0′）
事故の概要	漁船共栄丸は、操業しながら東南東進中、また、遊漁船セブンゴッドは、釣りをしながら北東進中、両船が衝突した。 セブンゴッドは、釣り客1人が負傷し、左舷中央部に亀裂等を生じ、また、共栄丸は、船首部に擦過傷を生じた。
事故調査の経過	平成29年12月5日、本事故の調査を担当する主管調査官（広島事務所）ほか1人の地方事故調査官を指名した。 原因関係者から意見聴取を行った。
事実情報 船種船名、総トン数 船舶番号、船舶所有者等 L×B×D、船質 機関、出力、進水等	A 漁船 共栄丸、4.9トン KA3-21923（漁船登録番号）、個人所有 11.90m（Lr）×2.78m×1.04m、FRP ディーゼル機関、48kW、昭和54年3月2日 B 遊漁船 セブンゴッド、4.9トン 260-37030香川、個人所有 10.71m（Lr）×2.71m×0.86m、FRP ディーゼル機関、279.50kW、平成9年6月
乗組員等に関する情報	A 船長A 男性 85歳 一級小型船舶操縦士・特殊小型船舶操縦士・特定 免許登録日 昭和51年3月19日 免許証交付日 平成28年8月8日 （平成33年8月29日まで有効） B 船長B 男性 66歳 二級小型船舶操縦士・特殊小型船舶操縦士・特定 免許登録日 昭和61年6月27日 免許証交付日 平成28年6月17日 （平成33年6月26日まで有効）
死傷者等	A なし B 軽傷 1人（釣り客B）

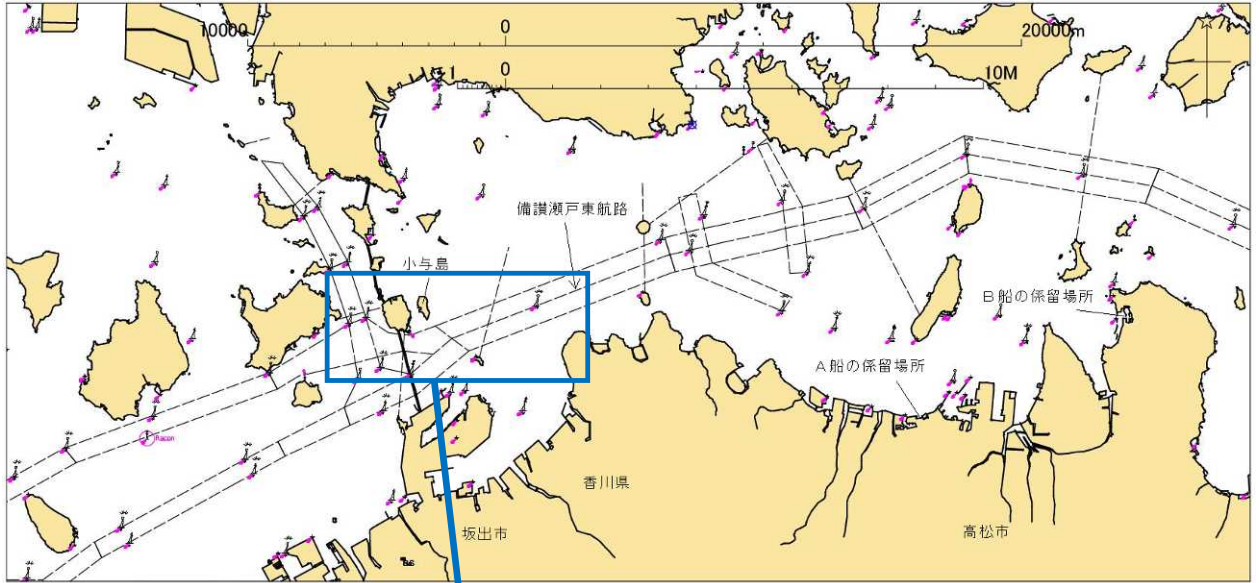
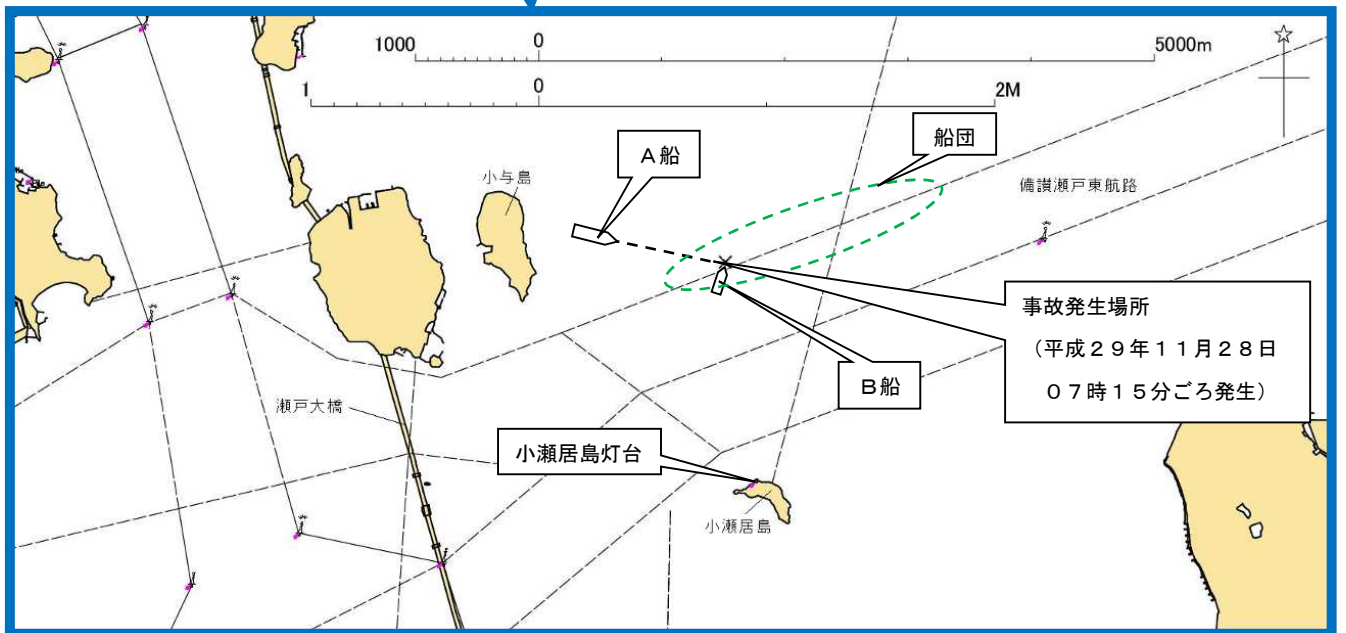
付図1 事故発生経過概略図

<p>損傷</p>	<p>A 船首部に擦過傷 B 左舷中央部に亀裂等</p>
<p>気象・海象</p>	<p>気象：天気 晴れ、風向 南南東、風力 1、視界 良好 海象：海上 平穏、潮汐 下げ潮の初期 日出時刻：06時48分ごろ</p>
<p>事故の経過</p>	<p>A船は、船長Aほか甲板員2人が乗り組み、底引き網漁の目的で、平成29年11月28日01時30分ごろ香川県高松市瀬戸内町の係留場所を出発し、瀬戸大橋付近の漁場に向かった。</p> <p>船長Aは、漁場に到着して甲板員2人と交替しながら操船を行い、2回の操業を終えた後、操舵室左舷側の敷板に腰を掛けて、単独で操船に当たり、小瀬居島北北東方沖の備讃瀬戸東航路の中央線付近で、3回目の投網を行い、西方の坂出市小与島に向けてえい網を始めた。</p> <p>船長Aは、潮の流れが変わったので、小与島東方沖で右回頭を行い、約70～100隻の釣り船（以下「船団」という。）の南側付近に船首を向けて自動操舵とし、約1.5～2.0ノット（kn）の速力（対地速力、以下同じ。）で東南東進した。</p> <p>船長Aは、船団の中で船首方にいた約5～6隻の釣り船がA船の進路を避けてくれるように移動していたので、前路に支障となる船はなくなったものと思い、操業しながら東南東進を続けていたところ、07時15分ごろ衝撃を感じ、A船の船首部がB船の左舷中央部に乗り上がった状態になったことを認め、B船と衝突したことを知った。</p> <p>船長Aは、船長BらにA船をB船から引き下ろしてもらった後、船長Bから漁船保険への加入の有無を問われたので、保険の手続きであれば、後からでも船長Bと事故処理について協議ができると判断し、えい網を続けた。</p> <p>A船は、しばらく操業を続けていたところ、来援した海上保安庁の巡視艇から停船を命じられた。</p> <p>B船は、船長Bが1人で乗り組み、釣り客Bほか釣り客1人を乗せ、たちうお釣りの目的で、06時20分ごろ高松市庵治漁港を出港し、小瀬居島北北西方沖の釣り場に向かった。</p> <p>B船は、釣り場に到着して東西に伸びる船団の西寄りに位置し、スパンカを張って潮と風に立て、自動操舵により約035°の針路（真方位）とし、主機を回転数毎分約500にかけ、約1.5knの速力で釣り竿を出して釣りを行った。</p> <p>船長Bは、前部甲板右舷側で、釣りに不慣れな釣り客の世話をしていたところ、後部甲板左舷側で釣りをしていた釣り客Bの叫び声を聞いて振り返り、左舷至近に迫ったA船の船首部を認めた。</p> <p>B船は、船長Bが何もできないまま、その左舷中央部とA船の船首部とが衝突し、船長Bが118番により本事故の発生を海上保安庁に通報した後、自力で係留場所に戻った。</p>

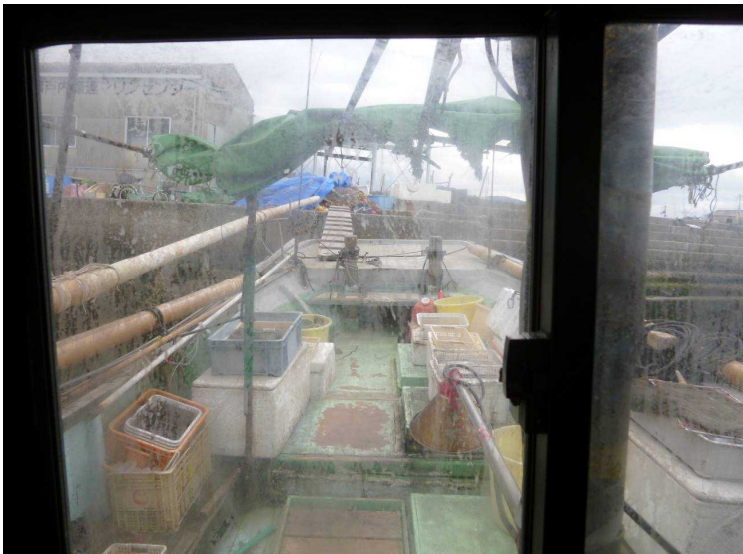
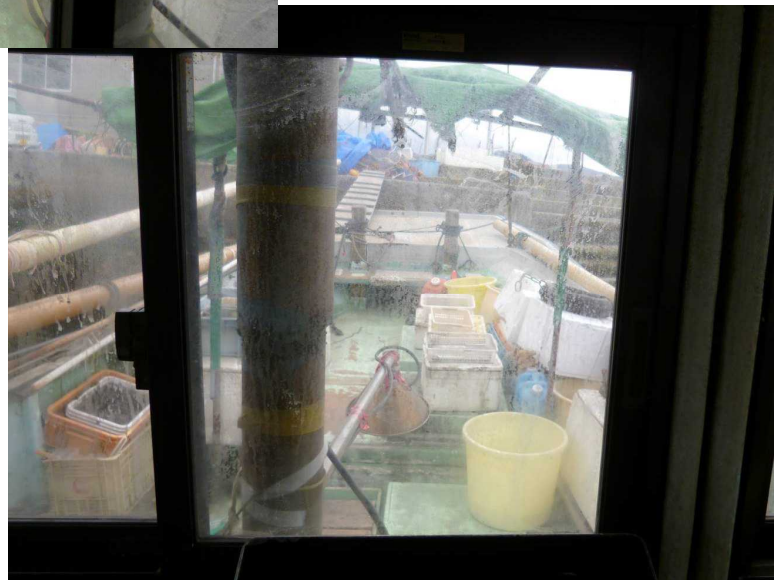
写真2 A船の操舵室前面のガラスの状況

<p>釣り客Bは、自ら病院に行って受診したところ、左膝部打撲傷と診断された。</p> <p>(付図1 事故発生経過概略図、写真1 A船の外観、写真3 B船の外観、写真4 B船の左舷中央部の亀裂 参照)</p>
その他の事項	<p>A船の甲板員2人は、操舵室内の敷板に横たわり、仮眠をとっていた。</p> <p>本事故発生場所では、当日の太陽の日出方位角が約115°であり、A船のほぼ正船首方から太陽が昇っていた。</p> <p>船長Aは、腰を掛けていた操舵室前面のガラスが潮等で白く汚れている状態であったので、日の光で船首方のガラスが白く輝くようになり、B船が見えにくい状況であった。</p> <p>船長Aは、操舵室の左舷側の扉から顔を出して、見張りをすれば良かったと本事故後に思った。</p> <p>A船は、トロールによる漁ろうに従事していることを示す形象物を表示していた。</p> <p>船長Bは、救命胴衣を着用し、釣り客2人にも着用させていた。</p> <p>(写真2 A船の操舵室前面のガラスの状況 参照)</p>
分析 乗組員等の関与 船体・機関等の関与 気象・海象等の関与 判明した事項の解析	<p>A あり、B あり</p> <p>A あり、B なし</p> <p>A なし、B なし</p> <p>A船は、小瀬居島北北西方沖において、操業しながら東南東進中、船長Aが、前路に支障となる船はいなくなったものと思ひ、前面のガラスが汚れている操舵室から顔を出すなど、前方の見張りを適切に行っていなかったことから、B船に気付かず、B船と衝突したものと考えられる。</p> <p>船長Aは、船首方にいた約5～6隻の釣り船がA船の進路を避けてくれるように動いたので、前路に支障となる船はいなくなったものと思つたものと考えられる。</p> <p>B船は、小瀬居島北北西方沖において、釣りをしながら北東進中、船長Bが、前部甲板右舷側で釣り客の世話をしている、左舷方を見張りを適切に行っていなかったことから、B船に向かって来るA船に気付くのが遅れ、A船と衝突したものと考えられる。</p>
原因	<p>本事故は、小瀬居島北北西方沖において、A船が操業しながら東南東進中、B船が釣りをしながら北東進中、船長Aが、前路に支障となる船はいなくなったものと思ひ、前面のガラスが汚れている操舵室から顔を出すなど、前方の見張りを適切に行っておらず、また、船長Bが、前部甲板右舷側で釣り客の世話をしている、左舷方を見張りを適切に行っていなかったため、両船が衝突したものと考えられる。</p>

<p>られる。</p> <ul style="list-style-type: none">・ 操舵室の前面のガラスは、汚れを落とし、良好な見張りができるように保つこと。・ 周囲にいる他の船舶との衝突を避けられるよう、常時適切な見張りを行うこと。
--	--
