## 船舶事故調査報告書

平成30年3月14日  
 運輸安全委員会（海事専門部会）議決  
 委員 佐藤 雄二（部会長）  
 委員 田村 兼吉  
 委員 岡本 満喜子

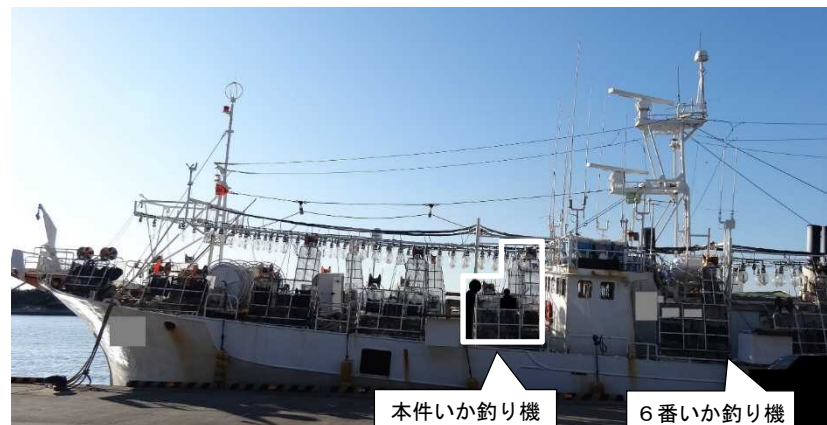
写真1 本船の状況（現場調査時）

船長は、02時25分ごろ小用のため、操舵室を出て左舷側の通路から船尾方に行くとき、舷外に出した本件いか釣り機の受け台（いかの落下防止用）の上で釣り針の絡みを解いている甲板員Aを、また、甲板上で船尾方を向いて6番いか釣り機の釣り針の絡みを解いている機関長をそれぞれ見掛けた。（写真1、写真2参照）

<p>本船は、天売島西方沖において操業中、甲板員Aが、02時25分ごろ本件いか釣り機の受け台の上で絡んだ釣り針を解いているところを船長が認めた後、02時30分ごろ船首方の海面で発見されたことから、この間において、左舷中央部付近から落水して溺水したものと考えられるが、落水した状況及び溺水に至った状況を明らかにすることはできなかった。</p>
<b>原因</b>	<p>本事故は、夜間、本船が、天売島西方沖において操業中、甲板員Aが左舷中央部付近から落水して溺水したことにより発生したものと考えられる。</p>
<b>参考</b>	<p>今後の同種事故等の再発防止に役立つ事項として、次のことが考えられる。</p> <ul style="list-style-type: none"> <li>・ 船舶所有者は、舷外に身体の重心を移して作業を行わせる場合、命綱又は安全ベルトを使用するなどの安全対策を講じることが望ましい。</li> </ul>
