船舶事故調査報告書

事故種類	衝突
発生日時	平成29年12月12日 06時54分ごろ
発生場所	香川県三豊市詫間町三崎西南西方沖 讃岐三崎灯台から真方位246° 3.6海里（M）付近 （概位 北緯34° 14.2′ 東経133° 29.5′）
事故の概要	旅客フェリーおれんじホープは、南西進中、また、貨物船貴鳳丸は、南東進中、両船が衝突した。 おれんじホープは、右舷中央部に破口等を、また、貴鳳丸は、船首部に凹損等を生じた。
事故調査の経過	平成29年12月12日、本事故の調査を担当する主管調査官（広島事務所）ほか1人の地方事故調査官を指名した。 原因関係者から意見聴取を行った。
事実情報 船種船名、総トン数 船舶番号、船舶所有者等 L×B×D、船質 機関、出力、進水等	A 旅客フェリー おれんじホープ、15,732トン 140063、四国開発フェリー株式会社 179.92m×27.50m×18.15m、鋼 ディーゼル機関、18,550kW、平成16年10月19日 B 貨物船 貴鳳丸、497トン 135097、進宏海運株式会社 75.69m×12.00m×7.00m、鋼 ディーゼル機関、735kW、平成7年10月26日
乗組員等に関する情報	A 船長A 男性 55歳 三級海技士（航海） 免許年月日 平成11年8月6日 免状交付年月日 平成27年12月14日 免状有効期間満了日 平成31年8月5日 航海士A 男性 54歳 三級海技士（航海） 免許年月日 平成5年5月21日 免状交付年月日 平成27年12月21日 免状有効期間満了日 平成30年5月20日 B 船長B 男性 61歳 三級海技士（航海）

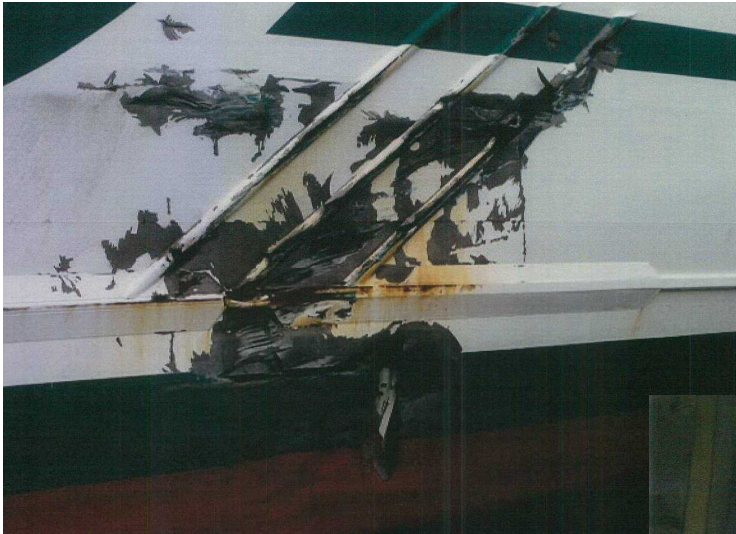
写真1 A船の損傷状況

← 右舷中央部
外側から

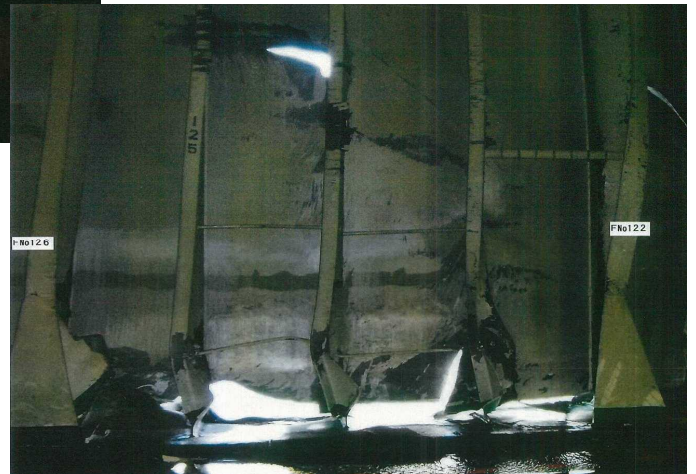
右舷中央部
内側から
