船舶事故調査報告書

平成30年4月4日

運輸安全委員会（海事専門部会）議決

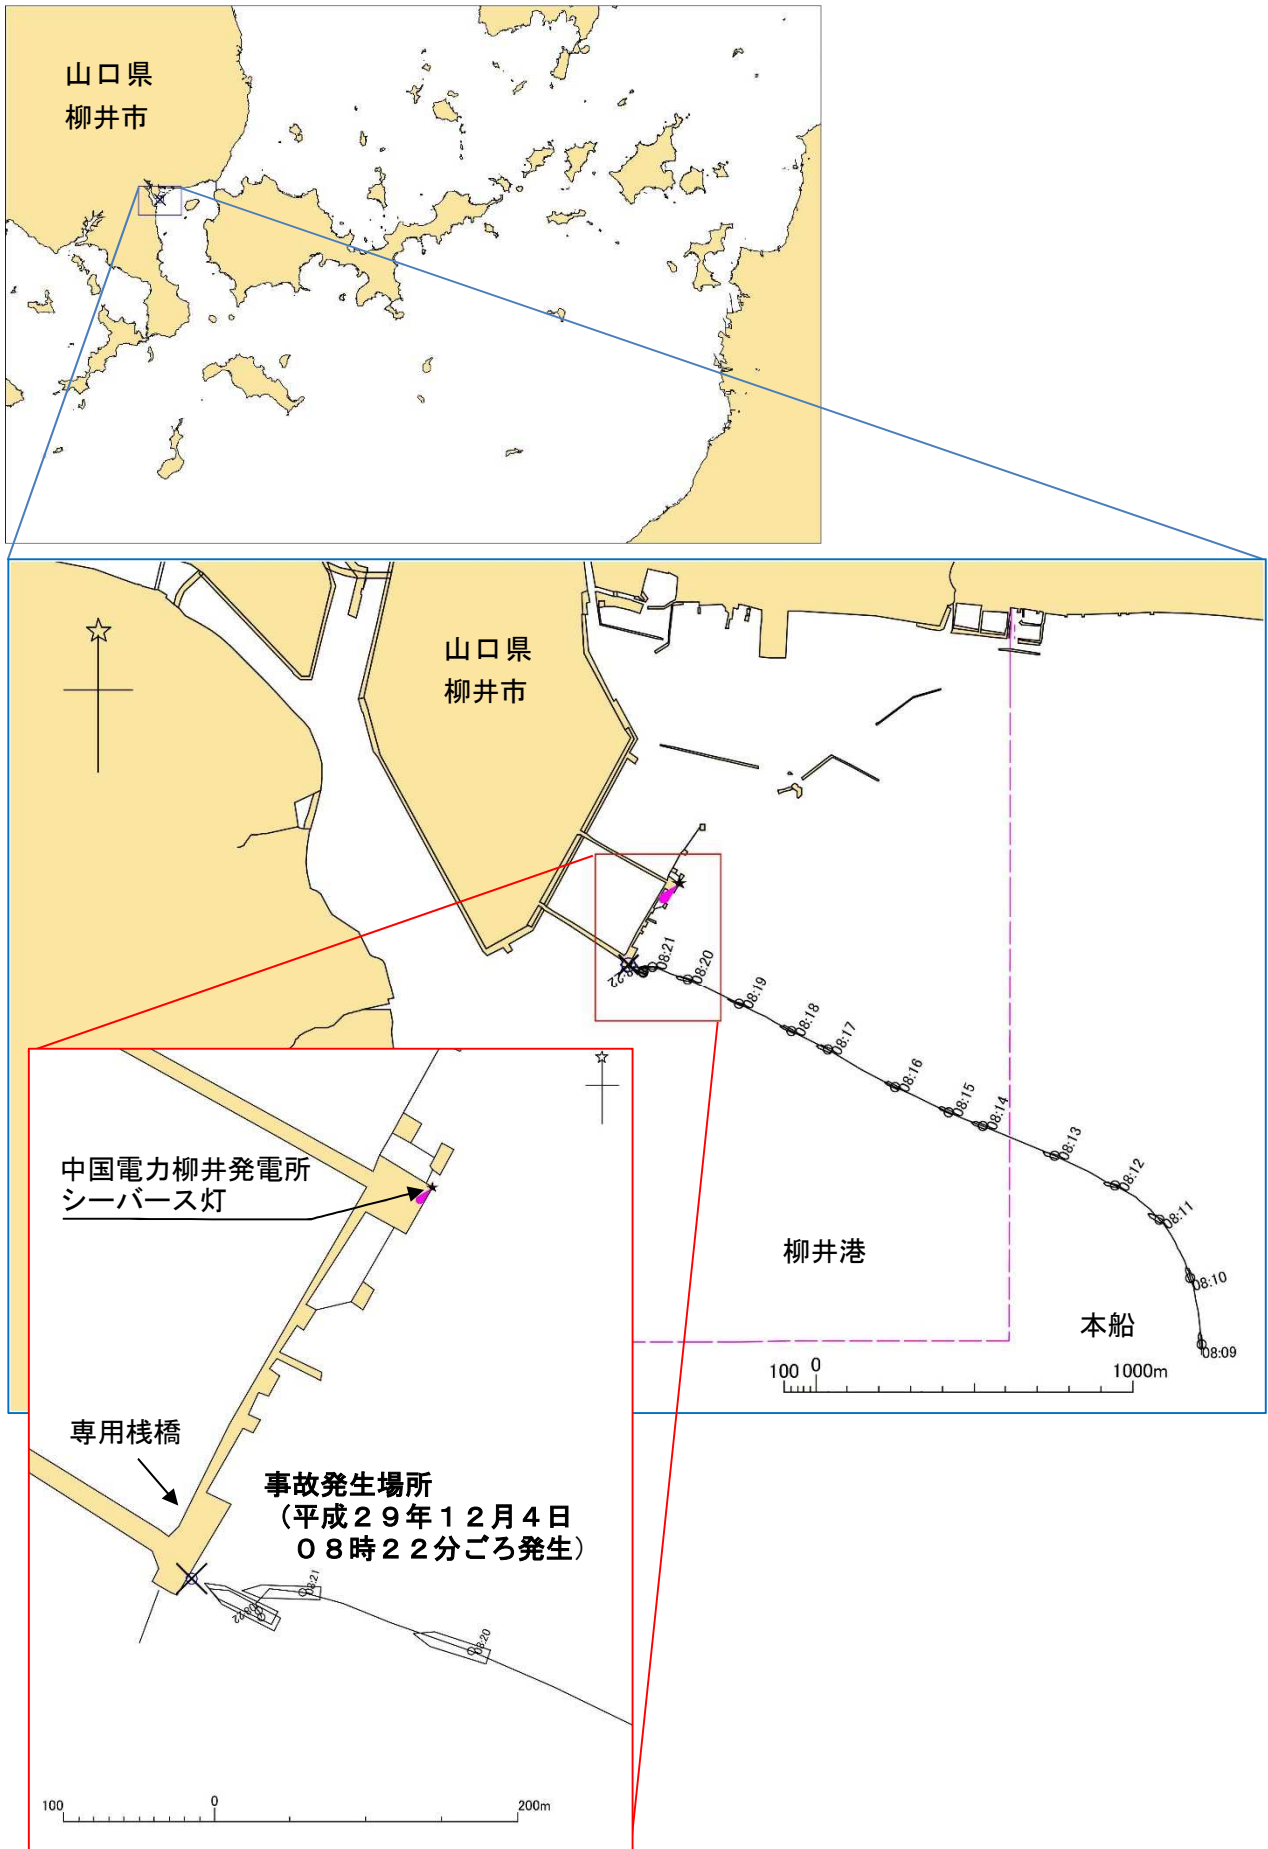
付図1 事故発生経過概略図

<p>海象：海上 平穏、潮汐 上げ潮の末期</p>
<p>事故の経過</p>	<p>本船は、本件船長（本事故当時、形式的な船長として乗船中）及び訓練員（船員法施行規則第77条関係の教育訓練を受講中の者で、本事故当時、実質的な船長として乗船中）ほか3人が乗り組み、液化アンモニア約140tを積載し、平成29年12月4日07時50分ごろ柳井港の‘民間施設の棧橋’（以下「専用棧橋」という。）に左舷着けとする予定で、同港南方沖の錨地を出航した。</p> <p>本船は、本件船長及び次席一等航海士が船首配置につき、訓練員が単独で操船に当たり、08時10分ごろ専用棧橋に向けて左転を開始した。</p> <p>本船は、08時12分ごろ専用棧橋に対してほぼ直角に向いた態勢となり、約5～6ノット（kn）の速力（対地速力、以下同じ。）で、手動操舵により北西進していた。</p> <p>訓練員は、専用棧橋までの距離が約200mとなった頃、主機を微速力前進とし、専用棧橋までの距離が約130mとなったところで、主機を中立運転とし、本件船長に対して「レッコアンカー」の指示をした。</p> <p>本件船長は、右舷錨を投下し、3節延出したところで錨鎖のブレーキをかけた。</p> <p>訓練員は、右舵40°とし、主機を半速力後進としたところ本船の船首が左方を向いたので慌てた。</p> <p>本件船長は、専用棧橋までの距離が約30～40mとなったとき、本船の速力が速すぎると感じたので、船内マイクを使用して訓練員に対して「アスタン」の進言をした。</p> <p>訓練員は、主機を既に半速力後進にかけているので、本船が専用棧橋の手前で停止すると思い、全速力後進としなかった。</p> <p>本船は、右舷錨が効いて右転を始めたが、行きあしが止まらず、08時22分ごろ、約0.8knの速力となったとき、船首部が専用棧橋の車止めに衝突した。</p> <p>訓練員は、A社担当者を経由して運輸局に本事故の発生を通報した。</p> <p>民間施設の担当者は、海上保安庁に本事故の発生を通報した。 （付図1 事故発生経過概略図、付表1 本船のAIS記録（抜粋）参照）</p>

<p>ず、訓練員が単独で操船し、船首方の専用棧橋に用錨回頭して左舷着けとする際、減速を適切に行っていなかったことから、右舷錨投下、右舵40°及び半速力後進としたものの、前進行きあしを止めることができず、専用棧橋に衝突したものと考えられる。</p> <p>訓練員が、減速を適切に行っていなかったことについては、主機を半速力後進とした際、本船の船首が左方を向いて慌てていたこと、本船に乗船して間がなかったため、本船の運動性能を十分に把握していなかったこと、及び本船乗船後にベテランの船長の監督下での着棧操船の経験がなく、専用棧橋への着棧作業が初めてで、適切な進入角度等の着棧方法について事前に十分な検討をしていなかったことが関与したものと考えられる。</p> <p>本件船長は、乗船前のA社担当者からの電話連絡で、自身が一等航海士として乗り組んでいるものと思い込んでいたことから、操船指揮をとっていなかったものと考えられる。</p>
<p>原因</p>	<p>本事故は、本船が、柳井港において着棧作業中、本件船長が操船指揮をとらず、訓練員が単独で操船し、船首方の専用棧橋に用錨回頭して左舷着けとする際、減速を適切に行っていなかったため、右舷錨投下、右舵40°及び半速力後進としたものの、前進行きあしを止めることができず、専用棧橋に衝突したものと考えられる。</p>
<p>参考</p>	<p>A社は、本事故後、再発防止策として次の改善措置を講じた。</p> <ul style="list-style-type: none"> ・新任の船長には、ベテランの船長による操船指導を15回以上行うこととした。 ・安全着棧注意事項を作成し、乗組員教育を実施することとした。 <p>今後の同種事故等の再発防止に役立つ事項として、次のことが考えられる。</p> <ul style="list-style-type: none"> ・安全統括管理者は、危険物等取扱責任者の資格の認定を受けていない者に船舶職員としての職務を行わせないこと。 ・安全統括管理者は、各乗組員の資格、能力等に応じた職務分掌を適切に付与することにより、指揮命令系統を明確にし、船舶の安全運航体制を確立すること。 ・初めて入航する棧橋等については、適切な進入角度等の着棧方法について事前に十分な検討を行うこと。 ・着棧操船時には、十分に減速して接近し、一旦行きあしを停止させるなどして安全に着棧させること。 ・初めて船長職をとる者又は訓練員は、事前にベテランの船長の監督下で操船指導を十分に受けることが望ましい。
