船舶事故調査報告書

事故種類	乗揚
発生日時	平成29年12月9日 11時10分ごろ
発生場所	広島県尾道市小細島西方沖 <small>しげい</small> 重井港細島第2防波堤灯台から真方位216°850m付近 （概位 北緯34°21.2′ 東経133°07.9′）
事故の概要	旅客船こまたきは、北北西進中、干出岩に乗り揚げた。 こまたきは、舵柱に折損を生じた。
事故調査の経過	平成29年12月13日、本事故の調査を担当する主管調査官（広島事務所）を指名した。 なお、後日、1人の地方事故調査官を新たに指名した。 原因関係者から意見聴取を行った。
事実情報 船種船名、総トン数 船舶番号、船舶所有者等 L×B×D、船質 機関、出力、進水等	旅客船 こまたき、19トン 273-13408広島、尾道市 18.01m (Lr) × 5.60m × 1.40m、鋼 ディーゼル機関、172kW、平成28年3月
乗組員等に関する情報	船長 男性 60歳 一級小型船舶操縦士・特殊小型船舶操縦士・特定 免許登録日 平成13年3月2日 免許証交付日 平成27年11月12日 （平成33年3月1日まで有効）
死傷者等	なし
損傷	舵柱に折損
気象・海象	気象：天気 曇り、風向 西、風速 約6～7m/s、視界 良好 海象：海上 平穏、潮汐 上げ潮の中央期、潮流 東流約1ノット (kn)、潮高 約135cm（尾道）
事故の経過	本船は、船首及び船尾にそれぞれ推進器を有し、船首側及び船尾側に向かって運航できる両頭船で、船長及び甲板員1人が乗り組み、旅客2人及びミキサ一車2台を載せ、船尾側を尾道市細島の細島棧橋に向け、同市重井港の西浜棧橋を出航して北西進していた。 船長は、牛クソ南方灯浮標を右舷側に見て通過したのち、右転して船首をハカン島灯標に向け、小細島西方沖を約5knの対地速力で、手

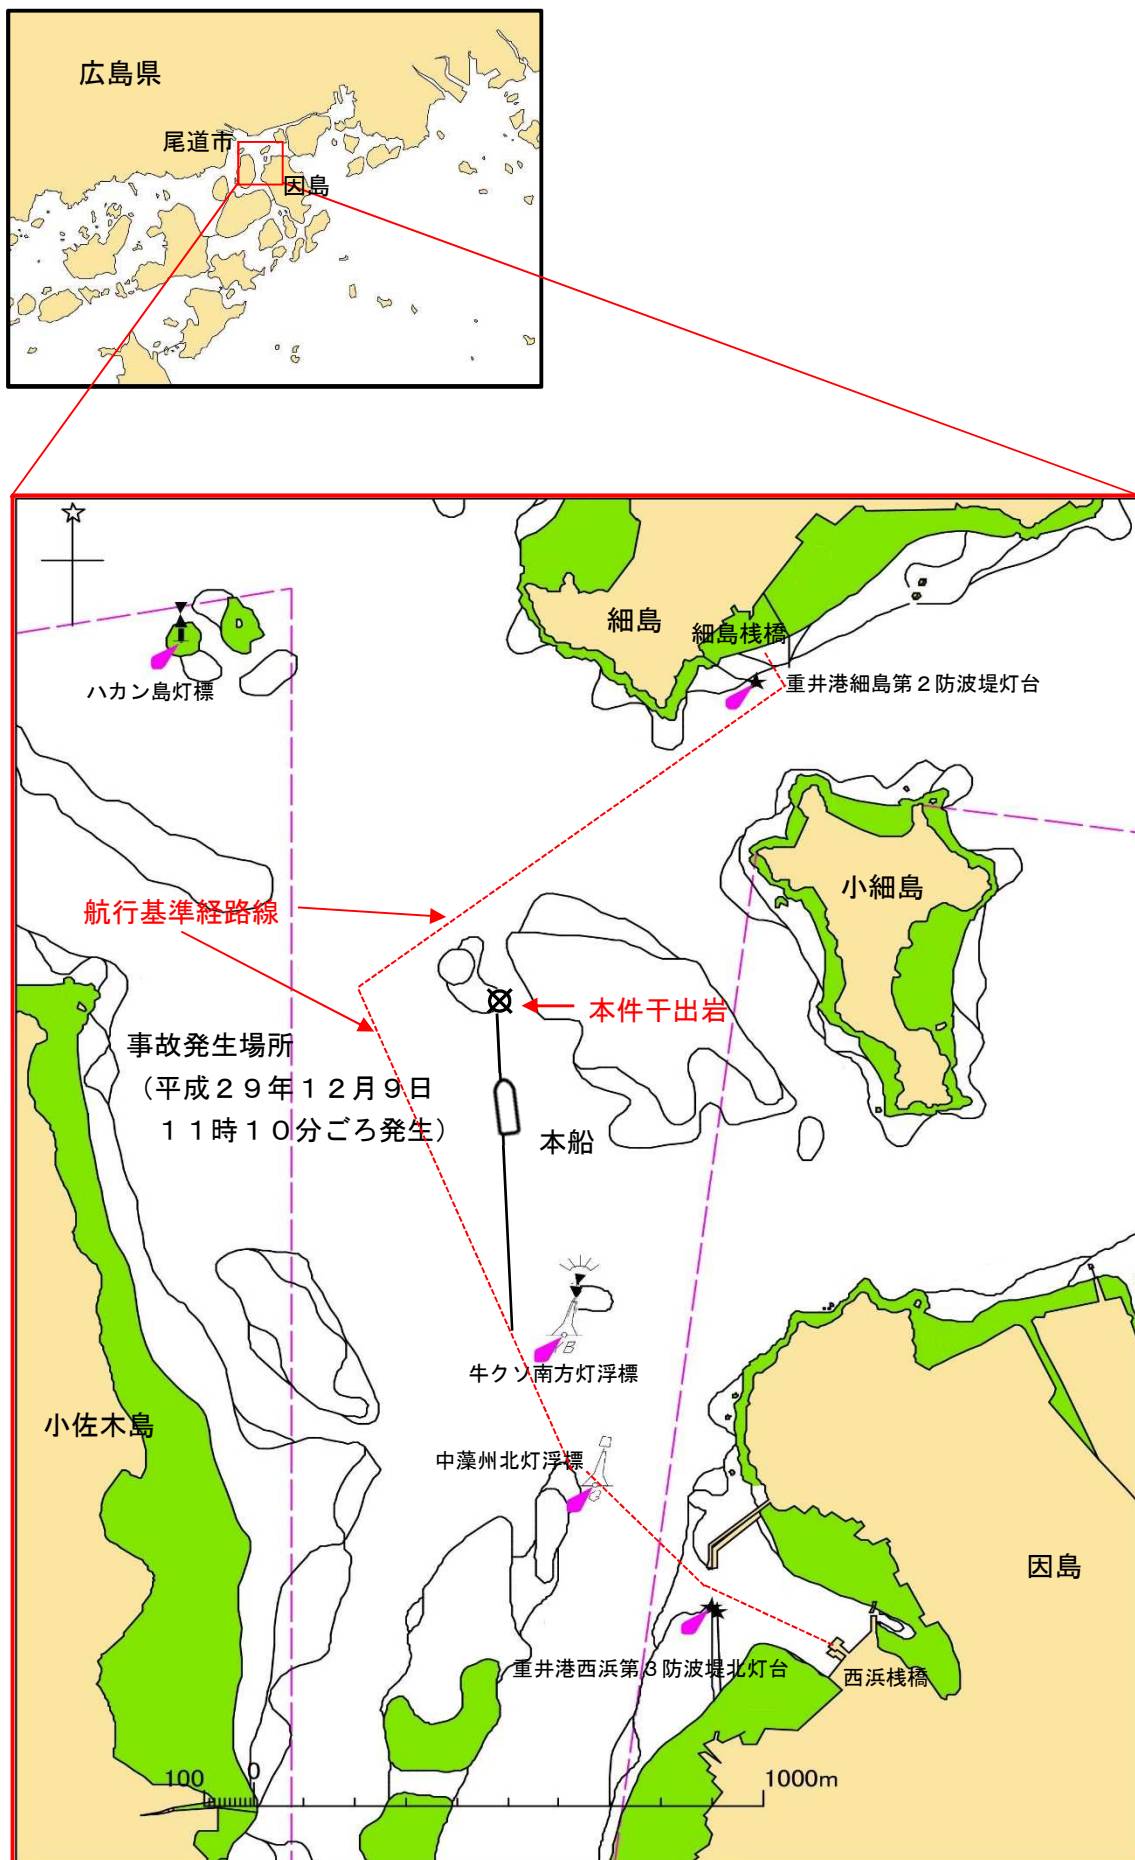
付図1 事故発生経過概略図

<p>動操舵により北北西進中、平成29年12月9日11時10分ごろ、船底に衝撃を感じたので、主機を中立運転とした。</p> <p>船長は、‘小細島西方沖の海面下となった干出岩’（以下「本件干出岩」という。）に底触したことを知り、甲板員に旅客及び本船の確認作業に当たらせ、甲板員から異常がない旨の報告を受けた。</p> <p>本船は、航行を再開して細島棧橋に向かい、その後1往復の運航を行ったところで、船長が、舵に異常を感じたので、細島棧橋に着棧後、運航管理補助者に連絡し、運航を中止した。</p> <p>運航管理補助者は、安全統括管理者等に連絡して対応を協議し、手分けして代船の手配等を行ったのち、運輸局に電話をしたが繋がらなかったため、11日運輸局及び海上保安庁に本事故の発生を通報した。</p> <p>（付図1 事故発生経過概略図、写真1 本船の船体、写真2 本船の損傷状況（船底部） 参照）</p>
<p>その他の事項</p>	<p>本船の喫水は、船首尾共に約1.90mであった。</p> <p>本船は、搭載する車両の高さ制限を受けないよう車両甲板の左舷側に操舵室を備えた甲板室が設けられ、操舵室にはGPSプロッター及びレーダーが設置されていた。</p> <p>船長は、平成29年4月に採用され、1か月当たりで、船長として平均8日間、甲板員として平均8日間乗船しており、平成28年5月頃にDC24V系のバッテリーから電力供給を受けているGPSプロッター及びレーダーのヒューズ切れが多数発生していたので、運航管理者から同装置の電源を切って運航するよう指導され、ヒューズ切れが発生するおそれがあると思い、GPSプロッター及びレーダーを常時使用していなかった。</p> <p>運航管理者は、船長が採用された頃、常に重視線（見通し線）を利用し、牛クソ南方灯浮標のところからはハカン島灯標とその後方に見える白い建物が重なるようにして航行するよう指導した。</p> <p>本船の電気系統の主な不具合は、次のとおりであった。</p> <p>平成28年 4月10日 就航</p> <p>24日 舵に不具合とヒューズ切れ</p> <p>25日 レーダー及びGPSに不具合</p> <p>5月 4日 操舵機のヒューズ切れ</p> <p>5日 舵輪、レーダー及びGPSのヒューズ切れ</p> <p>11日 操舵機及びレーダーのヒューズ切れ</p> <p>13日 レーダーのヒューズ切れ</p> <p>14日 レーダーのヒューズ切れ</p> <p>17日 レーダーのヒューズ切れ</p> <p>23日 補機の回転機が2回ダウン</p>
