船舶事故調査報告書

平成30年3月14日
 運輸安全委員会（海事専門部会）議決
 委員 佐藤 雄二（部会長）
 委員 田村 兼吉
 委員 岡本 満喜子

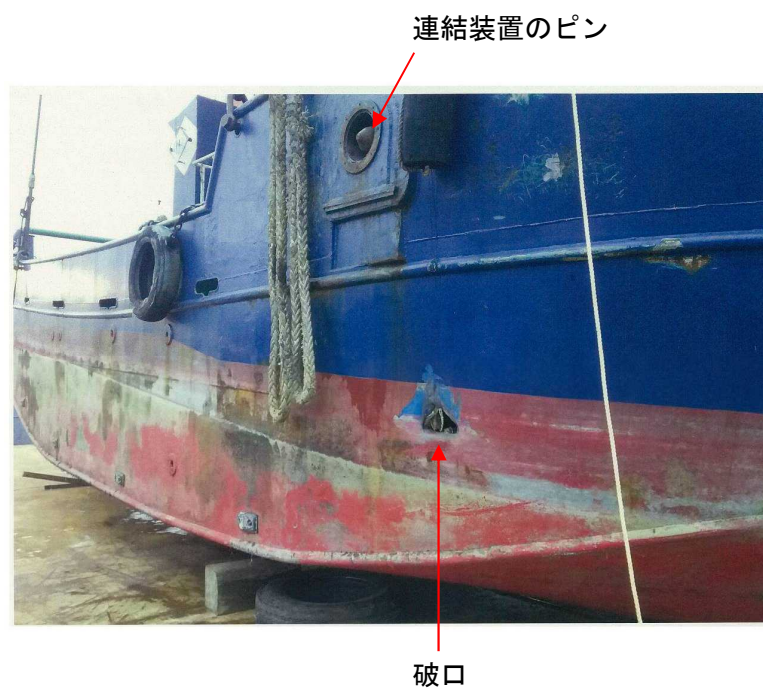
写真1 A船右舷船首部の損傷状況

<p>に入ったとき、機関室と居住区との間を結ぶ油圧ホース及び電線を通した壁の穴から海水が大量に浸水しているのを認め、同穴にウエスを詰めて浸水防止に努めたが、浸水が止まらなかった。</p> <p>A船は、船長Aが退船のため機関室を出てフェリー岸壁に上がろうと同岸壁に防衝材として吊してあったタイヤに移乗した19時05分ごろ係留索が全て切れて、沈没した。</p> <p>船長Aは、岸壁に上がった後、本事故発生をA社へ連絡し、種子島海上保安署へ通報した。</p> <p>A船は、A社が要請したクレーン船によって引き揚げられた後、解体された。</p> <p>船長Aは、A船の右舷船首部の損傷箇所について、B船との嵌合を試みていたとき、B船の船尾凹部右舷船尾端角に接触したのかも知れないと本事故後に思った。</p> <p>B船は、後日来援したA社手配の作業船及びクレーン船にえい航されて口永良部漁港へ入港した。</p> <p>(付図1 事故発生場所概略図、写真1 A船右舷船首部の損傷状況、写真2 B船船尾の状況 参照)</p>
<p>その他の事項</p>	<p>A船は、B船の船尾凹部の両舷縦方向に適切な間隔を置いて形成された10のピン穴のうち、B船との喫水差に対応したピン穴に連結装置のピンを油圧シリンダで押し出して挿入し、B船と嵌合する構造になっていた。</p> <p>B船は、通常、船首着けで使用することから、船首に錨を配置していなかった。</p> <p>B船の船尾凹部右舷船尾端角の海面上高さは約1.4mであった。</p> <p>口永良部漁港のフェリー岸壁は、本事故に伴い3月8日から11日までフェリーを着岸できない状況となり、フェリーを運航する自治体は、9日から11日の間、車輛を航送することができない代船を運航した。</p>
<p>分析</p> <p>乗組員等の関与 船体・機関等の関与 気象・海象等の関与 判明した事項の解析</p>	<p>A あり、B なし A なし、B なし A あり、B あり</p> <p>A船押船列は、口永良部漁港外において、B船の船尾両舷から錨を投入して双錨泊中、船尾方から波高約2mのうねりと風力6の風を受ける状況下、船長Aが、A船の左舷側連結装置のピンがB船の船尾凹部のピン穴から外れ、両船が動揺する状態で嵌合作業を行った際、A船の右舷船首部がB船の船尾凹部右舷船尾端角に接触したことから、水線下に破口が生じて浸水し、沈没したものと考えられる。</p>

<p>mのうねりと風力6の風を受ける状況下、船長Aが、A船の左舷側連結装置のピンがB船の船尾凹部のピン穴から外れ、両船が動揺する状態で嵌合作業を行った際、A船の右舷船首部がB船の船尾凹部右舷船尾端角に接触したため、水線下に破口が生じて浸水し、沈没したものと考えられる。</p>
<p>参考</p>	<p>今後の同種事故等の再発防止に役立つ事項として、次のことが考えられる。</p> <ul style="list-style-type: none"> ・ 荒天時には、押船とバージ等との嵌合作業は行わないこと。 ・ 押船列を形成して荒天避泊中、油圧シリンダに緩みが生じてピンが外れた際は、嵌合しているバージ等から押船を離し、波が収まるまで同バージ等に横着けするなどして避難させること。
