## 船舶事故調査報告書

平成30年3月14日  
 運輸安全委員会（海事専門部会）議決  
 委 員 佐藤 雄 二（部会長）  
 委 員 田 村 兼 吉  
 委 員 岡 本 満喜子

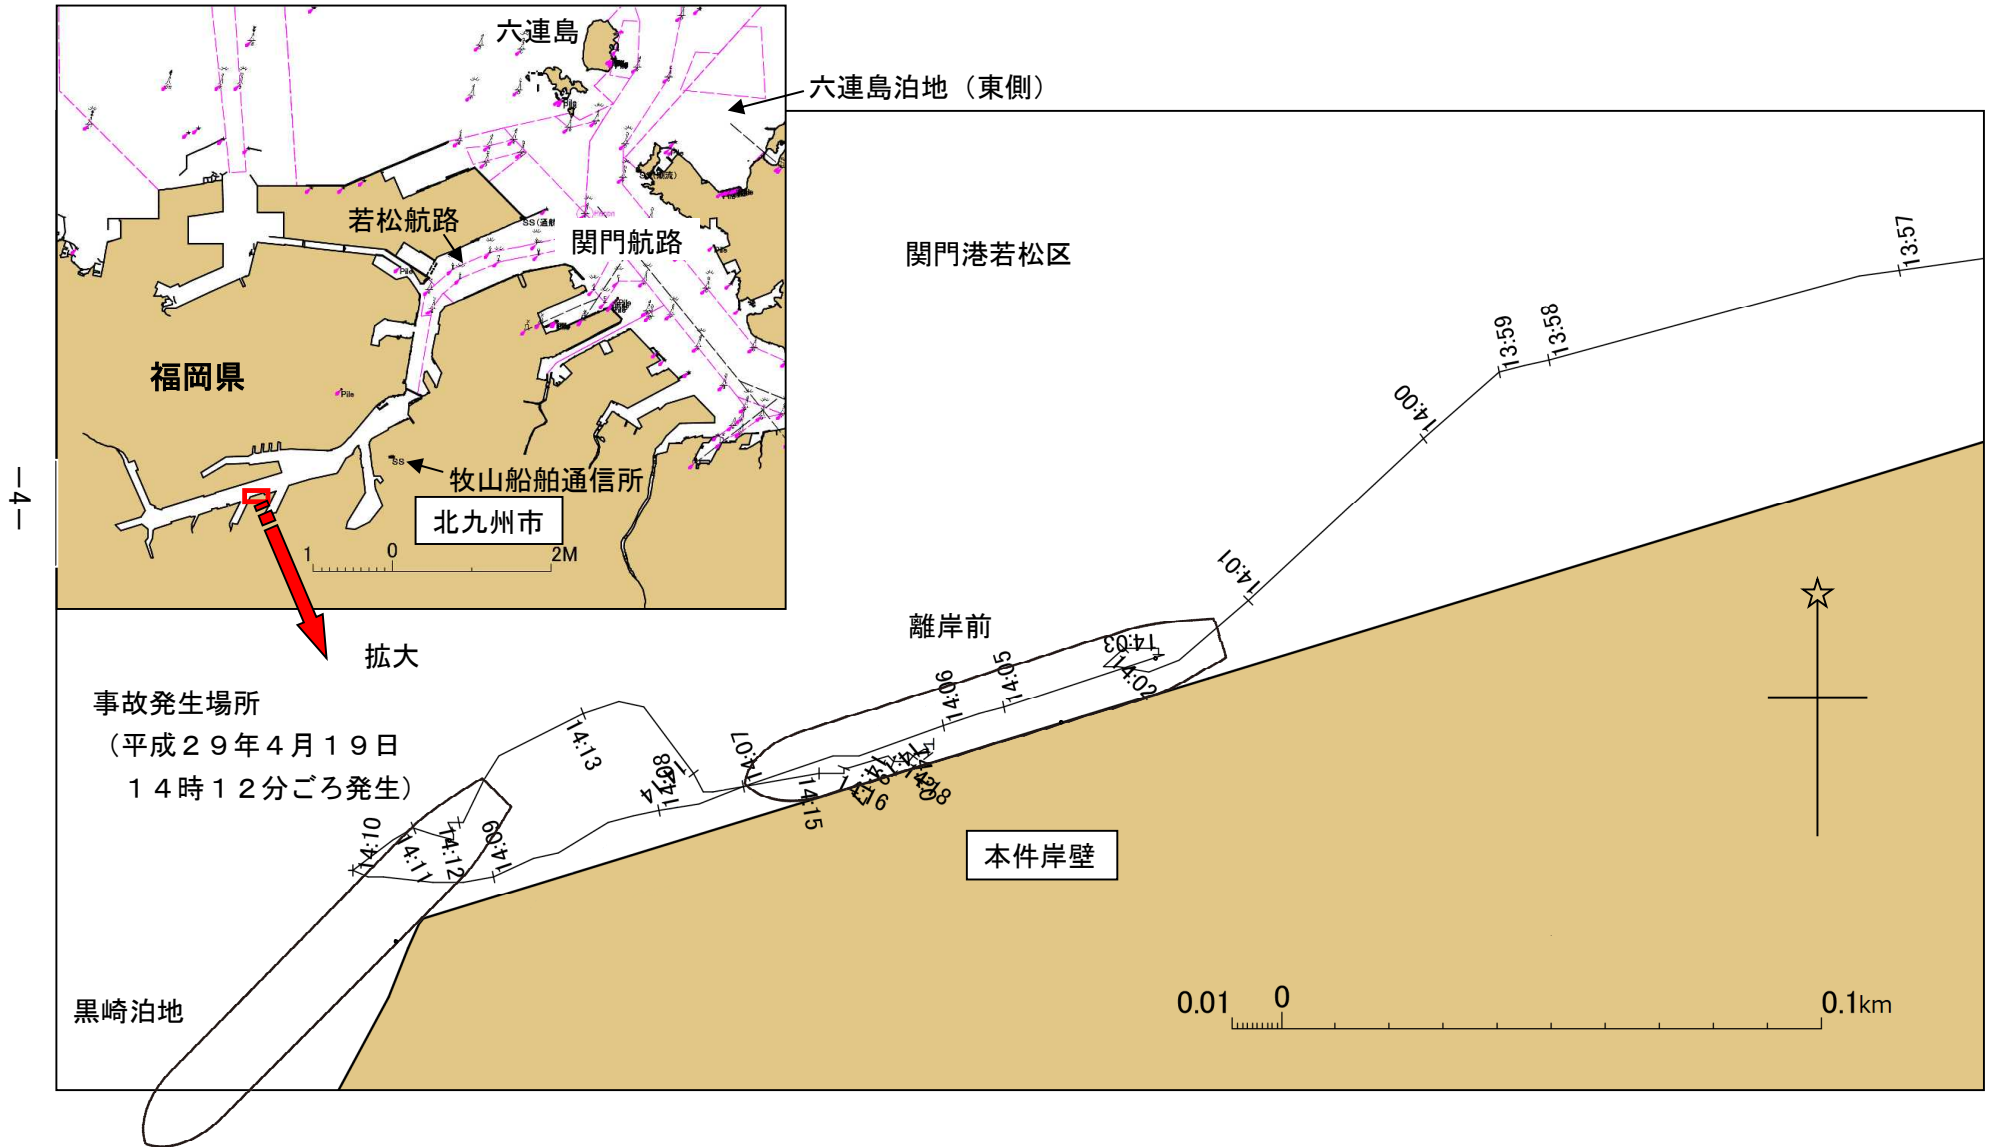
付図1 航行経路図

<p>5分ごろ関門港若松第1区黒崎2号岸壁（以下「本件岸壁」という。）に向け、同泊地を発した。</p> <p>本船は、操舵室において、船長が操船を指揮し、操舵手が手動操舵の配置について機関操縦を兼ね、水先人が水先業務に当たり、奥洞海航路を航行中、13時42分ごろ奥洞海航路第4号灯浮標付近で、右舷船尾にタグボート1隻を取った。</p> <p>本船は、本件岸壁の北方沖に達し、前進行きあしが約1ノットの対地速力となった頃、右舷船首方から強い風を受けて岸壁に寄せられ、水先人が予定していた右舷錨の投入ができないまま、14時00分ごろ本件岸壁に左舷着けした。</p> <p>水先人は、着岸後、船長から錨の投入を強く要求されたことから、本船を再度離岸させ、岸壁から30～40m離して右舷錨を2節投入することとし、左舷の船首索を1本取った状態で右舵一杯をとり、主機を極微速力前進として、タグボートに極微速力の半分程の推力で船尾を引かせながら、ゆっくりと離岸を開始した。</p> <p>本船は、水先人が、主機を微速力前進に増速したが、岸壁との距離が思ったほど離れずに前進を始め、船首索が張ってきたので同索を開放し、右舵一杯の状態タグボートに少し強く引かせれば、岸壁と平行に離岸するものと思い、タグボートに微速で引かせたところ、本船の船首が徐々に左方に振れながら、若松第1区黒崎泊地に向けて進出した。</p> <p>本船は、水先人が、黒崎泊地への進出を止めようと主機を微速力後進に操作したところ、行きあしが止まったが、南東方へ圧流され、14時12分ごろ左舷中央部が本件岸壁西端の角部に衝突した。</p> <p>本船は、岸壁に衝突した後、船長が操船に当たり、本件岸壁に左舷着けで着岸した。</p> <p>（付図1 航行経路図、付表1 本船のAIS記録（抜粋） 参照）</p>
<p>その他の事項</p>	<p>水先人は、水先免許取得後、本件岸壁に着岸するのは本事故時が初めてであった。</p>
<p><b>分析</b></p> <p>乗組員等の関与</p> <p>船体・機関等の関与</p> <p>気象・海象の関与</p> <p>判明した事項の解析</p>	<p>あり</p> <p>なし</p> <p>あり</p> <p>本船は、関門港若松区において、右舷船首方から風を受ける状況下、右舷錨投入の目的で、右舷船尾にタグボートによる操船支援を受けて本件岸壁から前進で離岸する際、水先人が、予定の離岸距離を確保できない状態で、本件岸壁の角部を過ぎてタグボートにより強く引かせたことから、左回頭を始めて風の影響をより強く受け、圧流されて本件岸壁西端の角部に衝突したものと考えられる。</p>

<p>ける状況下、右舷錨投入の目的で、右舷船尾にタグボートによる操船支援を受けて本件岸壁から前進で離岸する際、水先人が、予定の離岸距離を確保できない状態で、本件岸壁の角部を過ぎてタグボートにより強く引かせたため、左回頭を始めて風の影響をより強く受け、圧流されて本件岸壁西端の角部に衝突したものと考えられる。</p>
<p><b>参考</b></p>	<p>今後の同種事故等の再発防止に役立つ事項として、次のことが考えられる。</p> <ul style="list-style-type: none"> <li>・ 風が強い状況で離着岸する際、操船が困難な場合には、必要な数のタグボートを配置すること。</li> </ul>
