船舶事故調査報告書

平成30年3月28日
 運輸安全委員会（海事専門部会）議決
 委員 佐藤 雄二（部会長）
 委員 田村 兼吉
 委員 岡本 満喜子

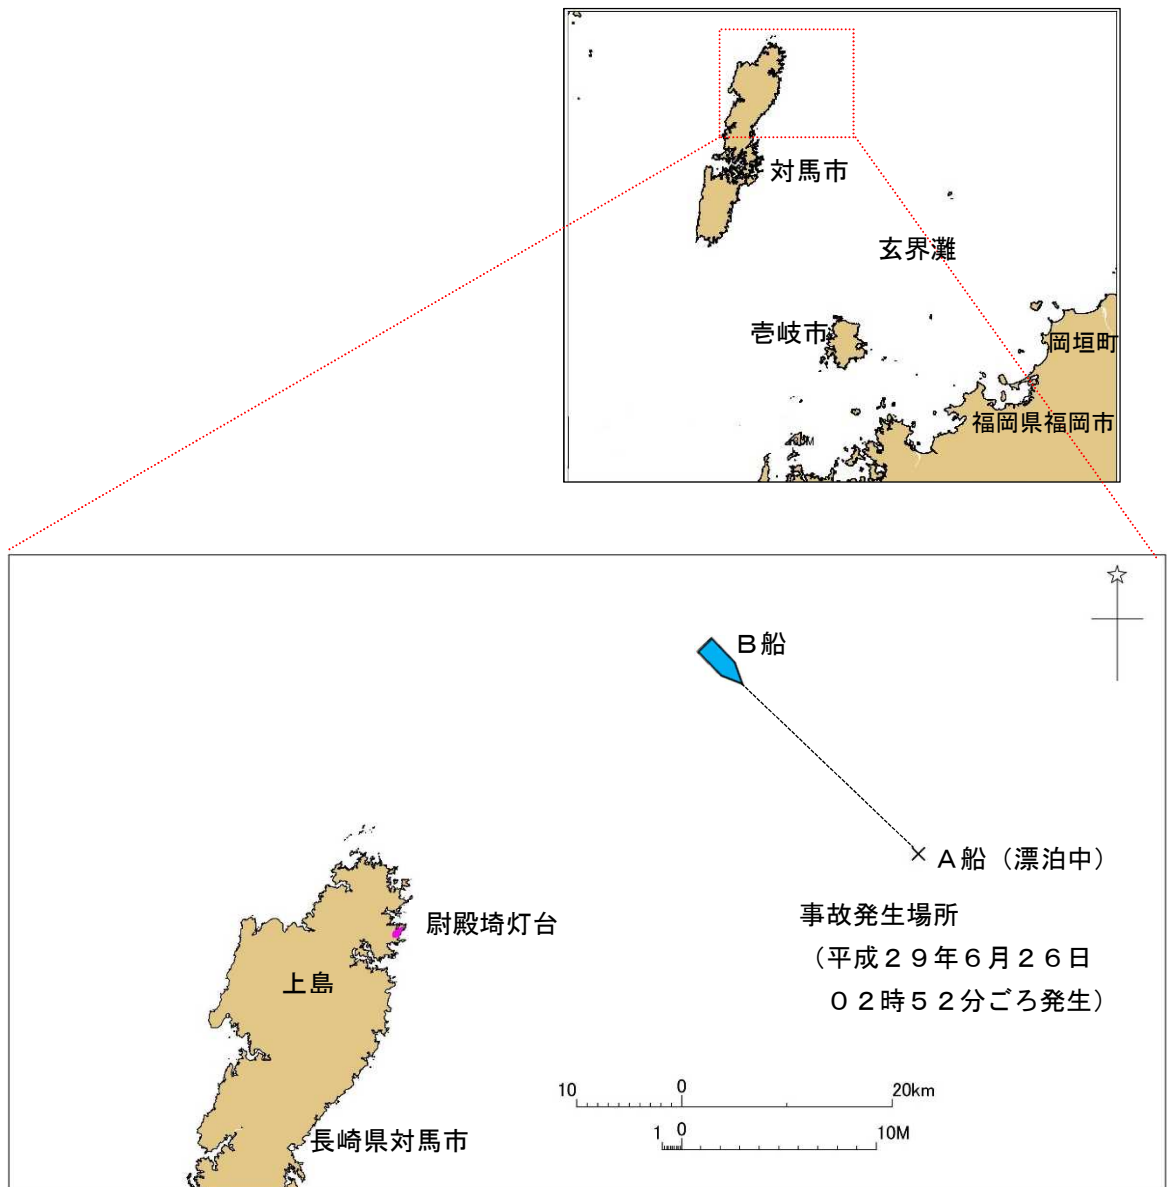
付図1 事故発生経過概略図

<p>損傷</p>	<p>A 左舷船首部外板に擦過傷 B 左舷船首部外板に亀裂を伴う圧損</p>
<p>気象・海象</p>	<p>気象：天気 晴れ、風 なし、視界 良好 海象：海上 平穏</p>
<p>事故の経過</p>	<p>A船は、5隻で構成されるまき網船団の運搬船であり、船長Aほか7人が乗り組み、平成29年6月25日00時05分ごろ佐賀県唐津市唐津港を出港した。</p> <p>船長Aは、26日02時37分ごろ上島東方沖の漁場に到着し、エンジンを中立運転として法定灯火を表示し、船首を北北西方に向けて漂泊中、3Mレンジとしたレーダーで北西方から本船に近づいてくるB船を初認したが、網船から網を揚げるとの連絡が入ったので、唐津港までの距離を計算したり、右舷船首方の網船の様子を見たりしていた。</p> <p>船長Aは、02時47分ごろ、B船が左舷船首方約1Mに接近したことを視認し、自船の存在を知らせる目的で作業灯を点灯し、B船がA船に気付いて避けてくれると思っていたので、引き続き網船の様子を見たり、次の作業の段取りを考えたりしていた。</p> <p>A船は、船長Aが、02時52分ごろ間近に迫ったB船に気付いて危ないと思い、主機を全速力後進とし、汽笛を鳴らしたが、その左舷船首部とB船の左舷船首部とが衝突した。</p> <p>A船は、船長Aが、自船の損傷状況及び浸水の有無の確認を行った後、海上保安庁に本事故の発生を通報し、付近海域で待機した。</p> <p>B船は、6隻で構成されるまき網船団の運搬船兼灯船で、船長Bほか1人が乗り組み、25日15時30分ごろ福岡県宗像市鐘崎漁港を出港し、上島東方沖で魚群探索を行った。</p> <p>B船は、26日01時52分ごろ約14M離れた僚船から上島南東方沖で操業を行う旨の連絡があったので、約12ノットの対地速力で操業海域に向けて自動操舵により南東進した。</p> <p>船長Bは、眠気を感じたものの、これまで椅子に腰を掛けた状態で当直していても居眠りをしたことがなかったので、居眠りするのではないと思い、操舵室右舷側の椅子に腰を掛け、壁に背中をもたれる姿勢で単独で操船に当たっていた。</p> <p>船長Bは、6MレンジとしたレーダーでA船の映像を確認し、同船をまき網船団の船だと思い、付近で魚群の反応があるかもしれないので、もう少し接近してからA船を避けるつもりでいたが、いつしか居眠りに陥った。</p> <p>船長Bは、衝撃で目を覚ましてA船と衝突したことに気付いた。</p> <p>B船は、船長Bが両船の損傷を確認した後、自力で航行して福岡県岡垣町波津漁港に帰港した。</p> <p>(付図1 事故発生経過概略図 参照)</p>
