船舶事故調査報告書

事故種類	乗揚
発生日時	平成29年9月26日 04時00分ごろ
発生場所	長崎県対馬市志多賀漁港南側の浅瀬 志多賀港沖防波堤灯台から真方位270° 200m付近 （概位 北緯34° 28.5′ 東経129° 23.9′）
事故の概要	漁船共栄丸は、北西進中、浅瀬に乗り揚げた。 共栄丸は、船底外板の破口等を生じた。
事故調査の経過	平成29年9月27日、本事故の調査を担当する主管調査官（門司事務所）ほか1人の地方事故調査官を指名した。 原因関係者から意見聴取を行った。
事実情報 船種船名、総トン数 船舶番号、船舶所有者等 L×B×D、船質 機関、出力、進水等	漁船 共栄丸、7.3トン NS2-17071（漁船登録番号）、個人所有（船長） 13.95m（Lr）×2.76m×0.96m、FRP ディーゼル機関、漁船法馬力数80、昭和55年7月29日
乗組員等に関する情報	船長 男性 77歳 一級小型船舶操縦士・特殊小型船舶操縦士・特定 免許登録日 平成9年7月17日 免許証交付日 平成29年3月15日 （平成34年7月16日まで有効）
死傷者等	なし
損傷	船底外板に破口、主機、航海計器、漁具等に濡損（全損）
気象・海象	気象：天気 曇り、風向 北、風速 約2～3m/s、視界 良好 海象：うねり 波向北、波高約2.0m、潮汐 下げ潮の末期
事故の経過	本船は、船長が1人で乗り組み、平成29年9月26日03時00分ごろ水揚げ港である志多賀漁港に向けて同漁港南東方沖7海里（M）付近のいか釣り漁場を発進した。 船長は、操舵室後部にある横方向に渡した踏み板の上に立ち、レーダー及びGPSプロッターを作動させ、いか釣り漁場から戻り始めた他の漁船を避けながら、手動操舵で操船に当たった。 船長は、前方を横切る他の漁船がいなくなったので、操舵室左舷側にある椅子に腰を掛け、約8ノットの対地速力として、GPSプロッターを確認して針路を志多賀漁港の沖防波堤灯台に向け、自動操舵で

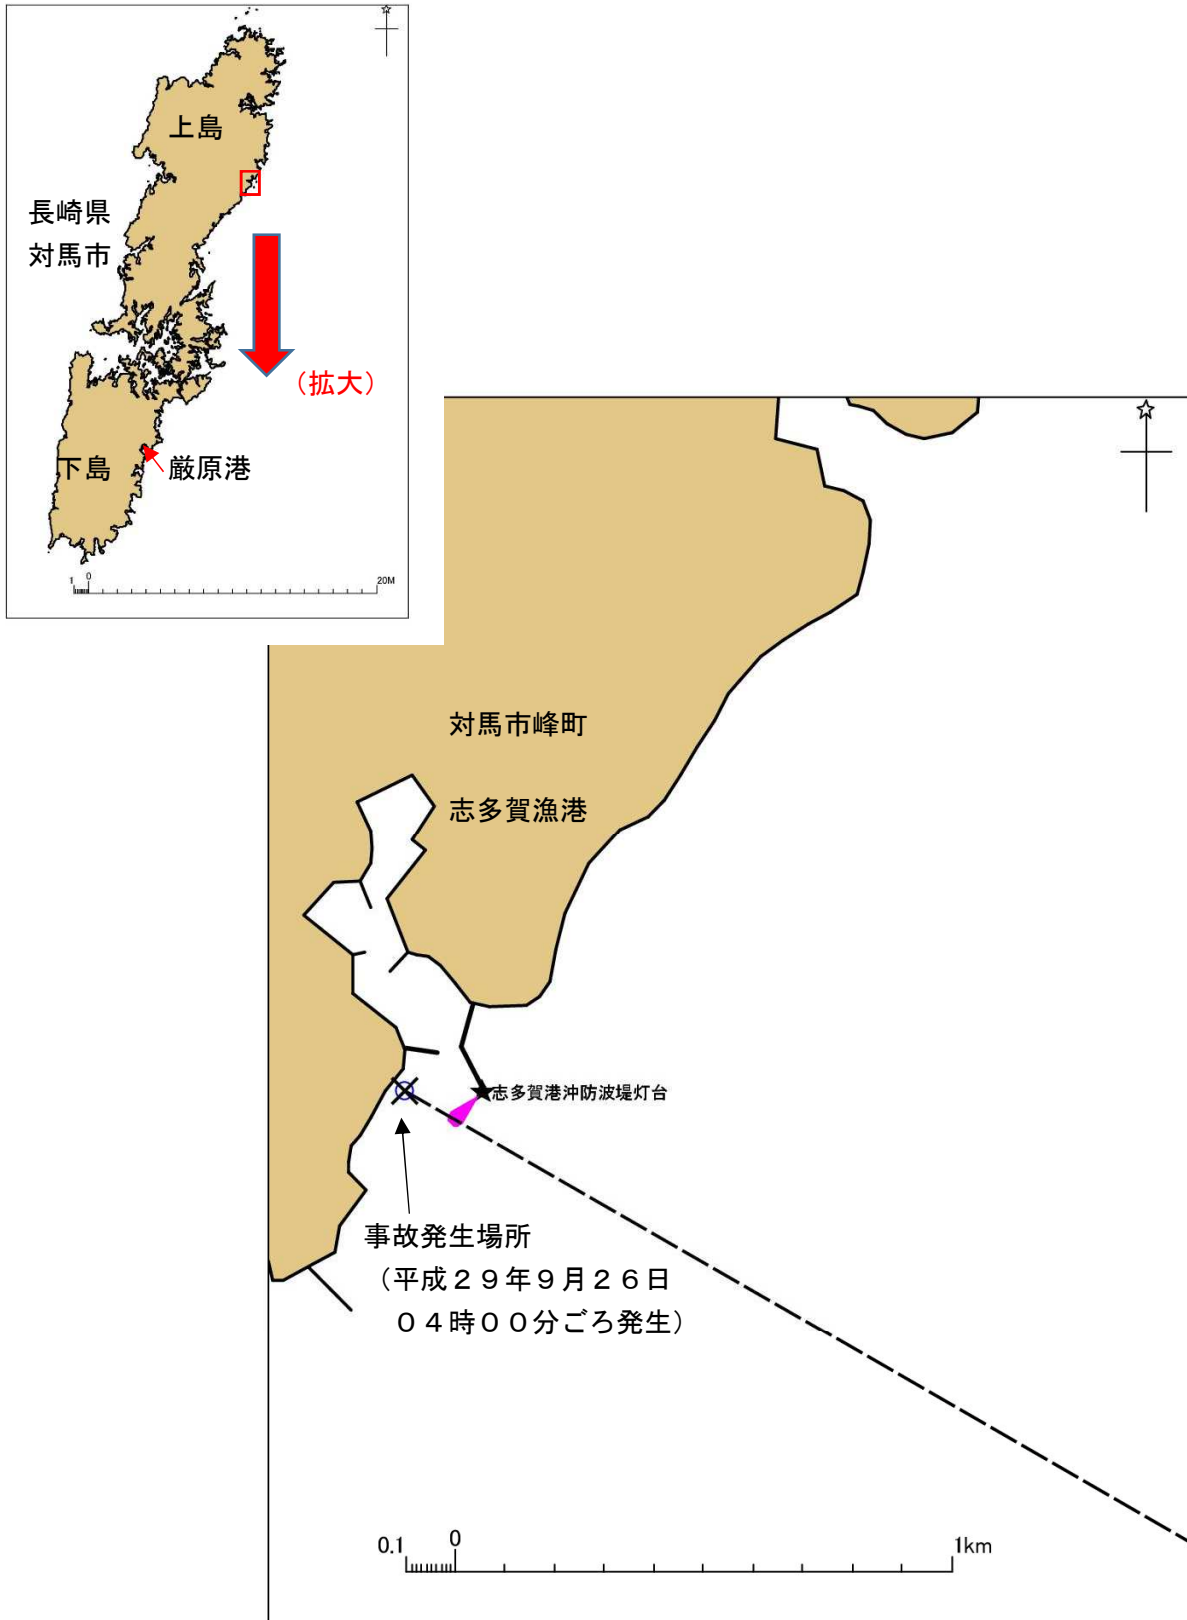
付図1 事故発生経過概略図

<p>航行を続けた。</p> <p>船長は、少し疲れを感じていたものの、眠気は感じていなかったが、椅子に腰を掛けて見張りを続けていたところ、いつの間にか居眠りに陥り、04時00分ごろ衝撃で気が付いた。</p> <p>船長は、周囲を確認して志多賀漁港出入口付近で陸岸近くの浅瀬に乗り揚げたことを認め、家族に携帯電話を入れていたところ、定置網の網起こしのために出港してきた僚船に気づき、無線で救助を依頼した。</p> <p>本船は、船長が乗った状態で、僚船によって浅瀬から引き降ろされ、港内の岸壁まで引き込まれたが、船底から浸水し始め、岸壁に係留した状態で沈没した。</p> <p>漁業協同組合の担当者は、海上保安庁に本事故の発生を通報した。 (付図1 事故発生経過概略図 参照)</p>
その他の事項	<p>本船の喫水は、船首約0.5m、船尾約1.5mであった。</p> <p>船長は、9月23日夕方から26日早朝まで、それぞれ午後3時30分ごろ出港し、翌午前04時00分ごろ入港する操業を3日間連続で繰り返していた。</p> <p>船長は、9月24日及び25日早朝の水揚げ後の睡眠はいずれも約2～3時間ほどで、昼からは出港前の漁具の修理等を行っており、海上での操業開始前の休息もとっていないかった。</p> <p>船長は、ふだんは操船中に椅子に腰を掛けることはなかったが、少し疲れを感じていたため、椅子に腰を掛けてしまったと本事故後に思った。</p>
分析 乗組員等の関与 船体・機関等の関与 気象・海象等の関与 判明した事項の解析	あり なし なし <p>本船は、志多賀漁港南東方沖を北西進中、船長が居眠りに陥ったことから、同漁港南側の浅瀬に乗り揚げたものと考えられる。</p> <p>船長は、9月24日及び25日早朝の水揚げ後の睡眠が約2～3時間であったこと、前方に他船を認めなかったこと、及び椅子に腰を掛けて見張りを続けていたことから、覚醒水準が低下し、居眠りに陥った可能性があると考えられる。</p>
原因	<p>本事故は、夜間、本船が、志多賀漁港南東方沖を北西進中、船長が居眠りに陥ったため、同漁港南側の浅瀬に乗り揚げたものと考えられる。</p>
