## 船舶事故調査報告書

事故種類	乗揚
発生日時	平成29年11月2日 05時00分ごろ
発生場所	宮崎県串間市市木漁港舳防波堤の消波ブロック 築島三等三角点から真方位281°640m付近 （概位 北緯31°28.7′ 東経131°23.0′）
事故の概要	貨物船海運丸は、北進中、消波ブロックに乗り揚げた。 海運丸は、船首部船底外板の破口等を生じた。
事故調査の経過	平成29年11月6日、本事故の調査を担当する主管調査官（門司事務所）ほか1人の地方事故調査官を指名した。 原因関係者から意見聴取を行った。
事実情報 船種船名、総トン数 船舶番号、船舶所有者等 L×B×D、船質 機関、出力、進水等	貨物船 海運丸、498トン 135091、日松汽船株式会社 75.23m×12.00m×7.10m、鋼 ディーゼル機関、1,471kW、平成7年7月18日
乗組員等に関する情報	船長 男性 68歳 五級海技士（航海） 免許年月日 昭和44年10月3日 免状交付年月日 平成26年5月26日 免状有効期間満了日 平成31年7月29日 航海士A 男性 68歳 五級海技士（航海） 免許年月日 昭和45年10月2日 免状交付年月日 平成27年3月17日 免状有効期間満了日 平成32年6月22日
死傷者等	なし
損傷	船首部船底外板に破口、凹損及び擦過傷
気象・海象	気象：天気 晴れ、風向 西北西、風力 3、視界 良好 海象：波高 約1m、潮汐 高潮時
事故の経過	本船は、船長及び航海士Aほか3人が乗り組み、平成29年11月1日22時00分ごろ空船で宮崎県細島港に向けて鹿児島県鹿児島市鹿児島港谷山区を出港した。 航海士Aは、2日03時25分ごろ昇橋し、前直の航海士（以下

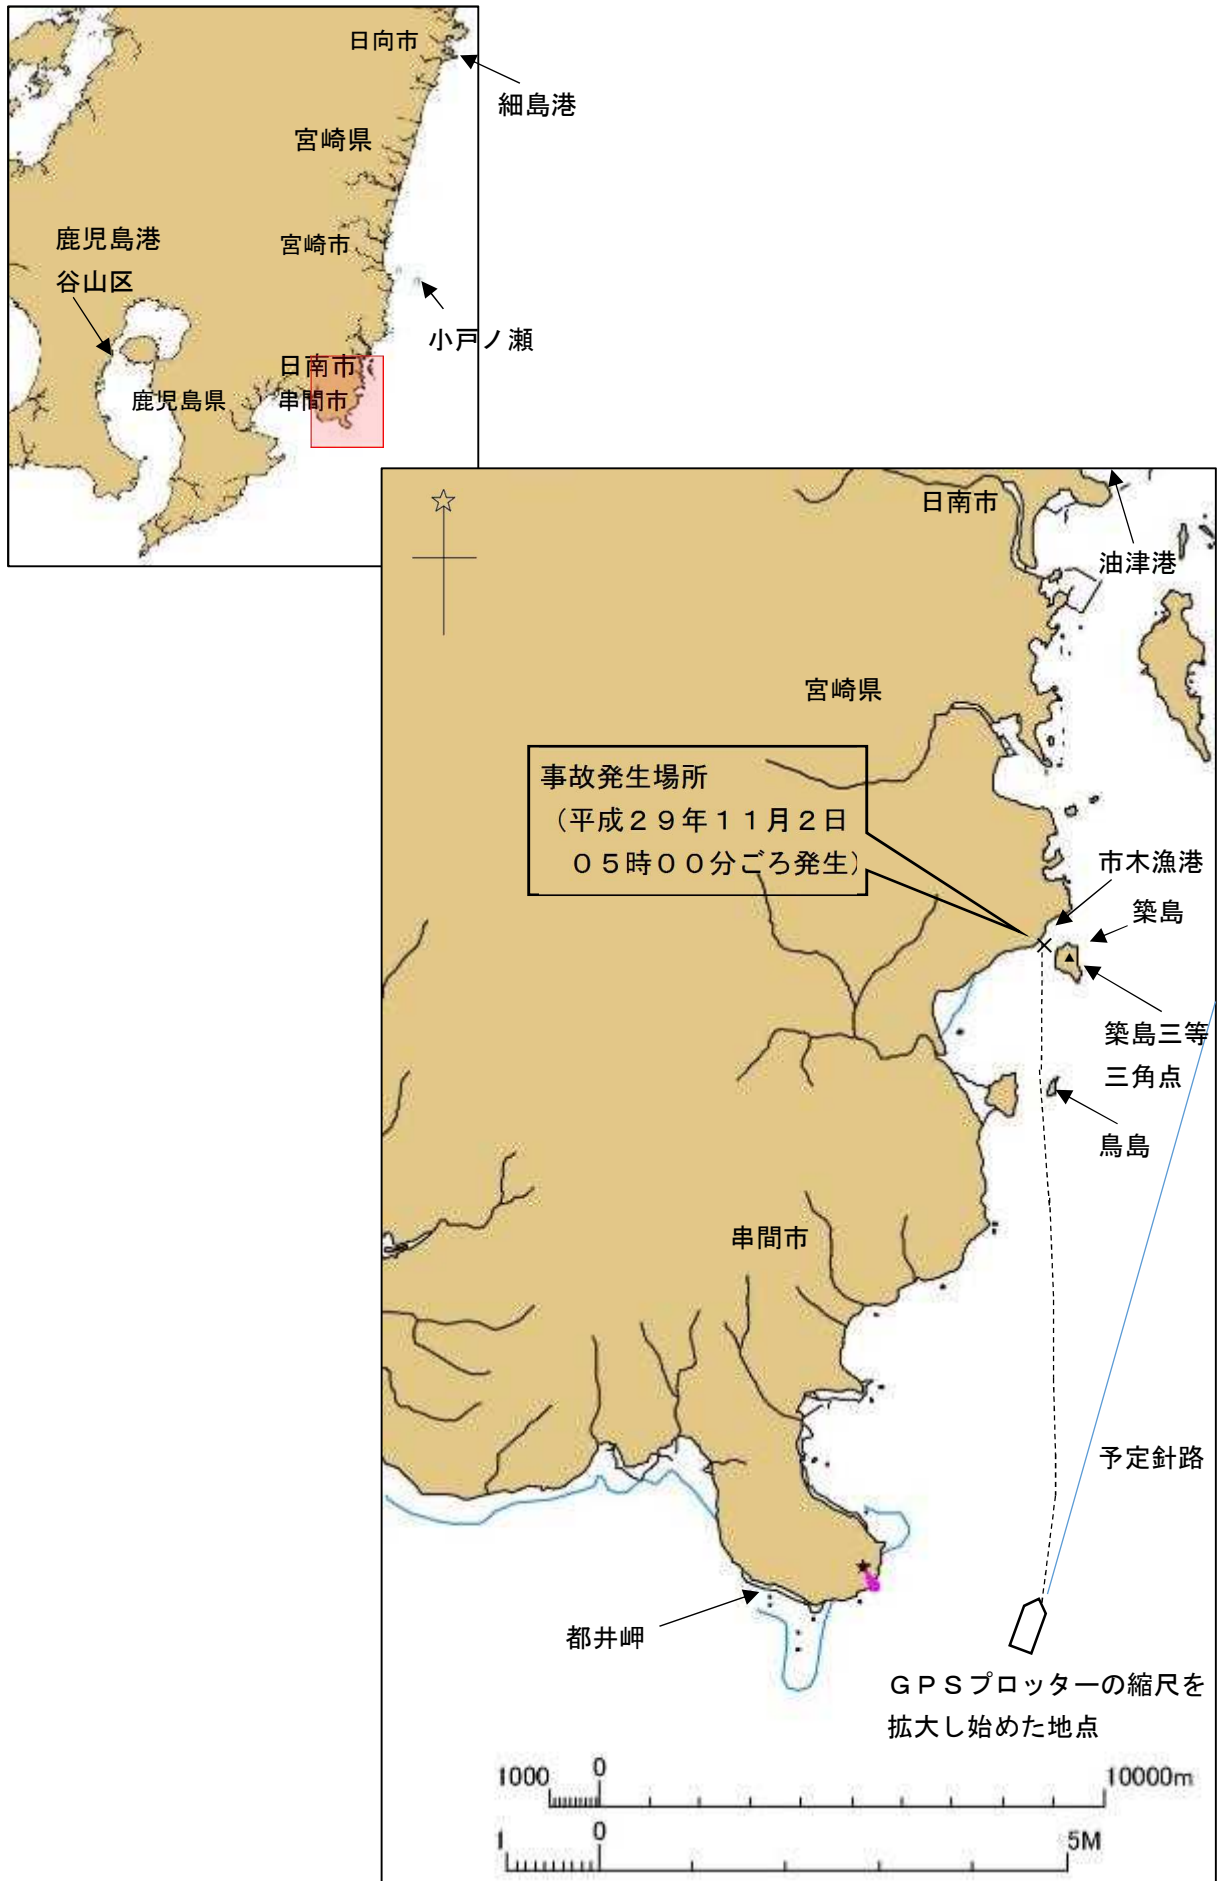
付図1 事故発生経過概略図

<p>「航海士B」という。)から海図で細島港までの予定針路の説明を受け、GPSプロッターに予定針路線が表示してあるので、そのとおりに航行すればよいということ、及び北方の小戸ノ瀬付近には浅瀬があるので、航行には十分注意が必要であるということ等を引き継いだ。</p> <p>航海士Aは、当直引継後、単独で操船に当たり、GPSプロッター及びレーダー2台を3マイル(M)レンジと6Mレンジとして作動させ、自動操舵により串間市都井岬南西方沖を北東進した。</p> <p>航海士Aは、宮崎県東岸沖を航行するのは初めてなので、GPSプロッターで陸岸を確認しながら航行しようと思い、都井岬東方沖を通過後に手動操舵に切り替え、GPSプロッターの画面を注視して約12.5ノットの対地速力で北進を開始した。</p> <p>航海士Aは、GPSプロッターの縮尺を徐々に大きくして陸岸の画像を確認しながら操船していたところ、GPSプロッターで右舷前方に串間市鳥島及び同市築島が映るようになったが、航海士Bから注意して航行するように引き継いだ小戸ノ瀬付近の海域を航行しているものと思い込み、前路に危険な障害物はないものと思っていた。</p> <p>本船は、航海士Aが、GPSプロッターの縮尺を最大に拡大し、本船の位置が同プロッターの画面の上部に表示されて市木漁港舳防波堤が表示されない状況となり、同プロッターの縮尺を小さくしたり、本船の位置を画面中央に描写したりするなどの操作をしなかったため、同防波堤の存在に気付かず、05時00分ごろ同防波堤の消波ブロックに乗り揚げた。</p> <p>船長は、自室で就寝中に衝撃を感じて直ちに昇橋し、本船が乗り揚げたことに気付いて、航海士Aに本船の損傷状況及び油漏れの確認を行うよう指示し、本船の位置を確認する目的でGPSプロッターを見たところ、縮尺が最大に拡大されていたので縮尺を小さくして本船が市木漁港にいることを知り、海上保安庁に本事故の発生を通報した。</p> <p>本船は、運航会社の要請により来援したサルベージ会社のタグボートによって引き降ろされた後、タグボートに横抱きされて宮崎県日南市油津港<small>あぶらつ</small>に入港した。</p> <p>(付図1 事故発生経過概略図 参照)</p>

どうかについて十分に確認しなかったと本事故後に思った。
<b>分析</b> 乗組員等の関与 船体・機関等の関与 気象・海象等の関与 判明した事項の解析	あり なし なし 本船は、串間市東方沖を北進中、航海士Aが、陸岸に沿って航行しようと、GPSプロッター等を適切に使用しないで航行を続けたことから、市木漁港舳防波堤の存在に気付かず、同防波堤の消波ブロックに乗り揚げたものと考えられる。 航海士Aは、宮崎県東岸沖を航行するのは初めてなので、GPSプロッターで陸岸を確認し、陸岸に接近するにつれて同プロッターの縮尺を徐々に拡大すれば航行できると思ったことから、GPSプロッター等を適切に使用しないで航行を続けたものと考えられる。 航海士Aは、GPSプロッターの縮尺を最大に拡大し、本船の位置が同プロッターの画面の上部に表示されて同防波堤が表示されない状況となった際、縮尺を小さくしたり、本船の位置を画面中央に描写したりするなどの操作をしなかったことから、市木漁港舳防波堤の存在に気付かなかつたものと考えられる。 船長は、航海士Aが、本船の航海計器等の取扱いを習熟しているかどうかについて十分に確認していなかったことは、本事故の発生に関与したものと考えられる。
<b>原因</b>	本事故は、夜間、本船が、串間市東方沖を北進中、航海士Aが、陸岸に沿って航行しようと、GPSプロッター等を適切に使用しないで航行を続けたため、市木漁港舳防波堤の存在に気付かず、同防波堤の消波ブロックに乗り揚げたものと考えられる。
<b>参考</b>	今後の同種事故等の再発防止に役立つ事項として、次のことが考えられる。 <ul style="list-style-type: none"> <li>・GPSプロッター等の航海計器を使用する際は、適切に使用すること。</li> <li>・海図やレーダーを活用して船位の確認を行うこと。</li> <li>・船長は、新たに乗船する乗組員に対して、自船の航海計器等の取扱いについて、十分に習熟させること。</li> </ul>
