船舶事故調査報告書

平成30年4月4日

運輸安全委員会（海事専門部会）議決

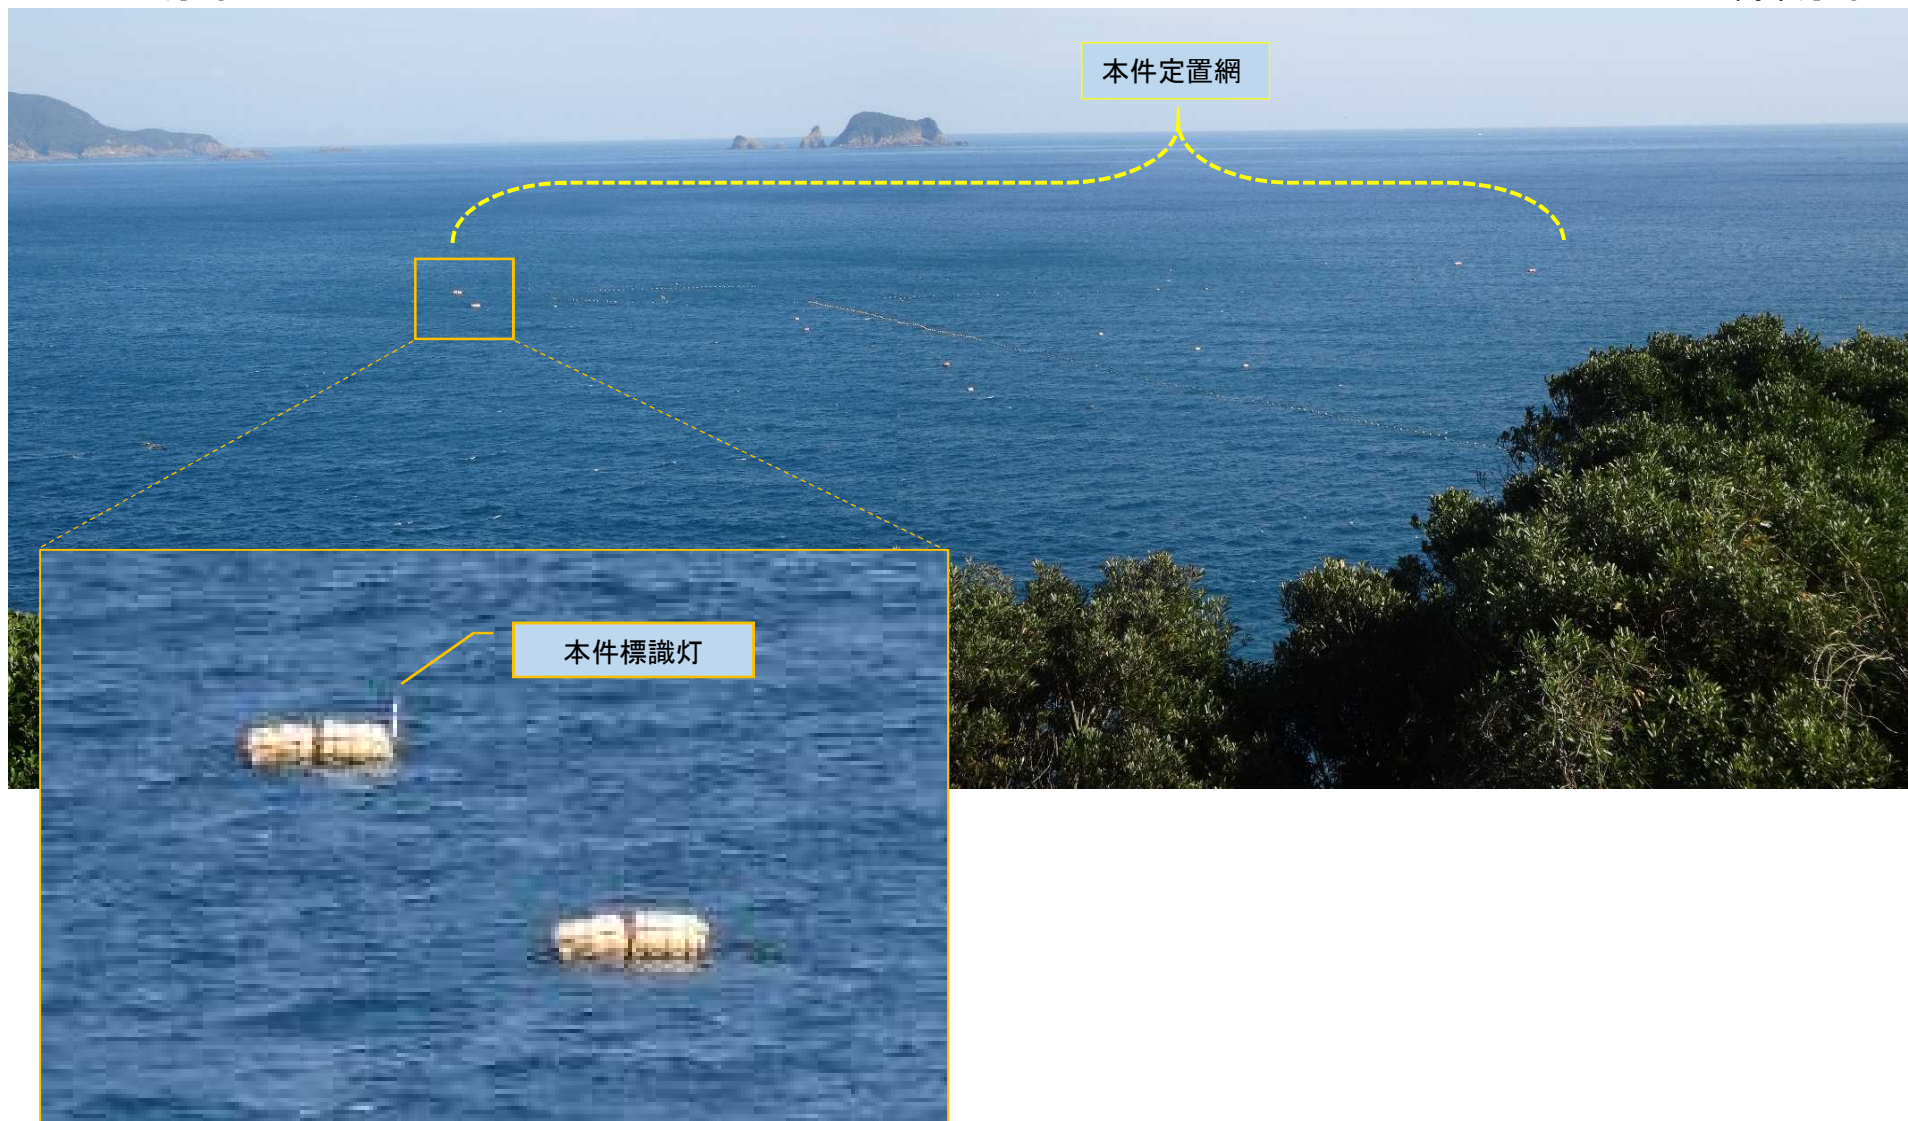
写真1 本件定置網及び本件標識灯

<p>見て水路調査を行ったが、飛島北方沖に定置網があるとの記載を見落としていたので、本件定置網が設置されていることを知らなかった。</p> <p>第3掃海隊所属船は、出入港時の航海計画を各船で個別に策定していた。</p> <p>艇長及び船務長は、本事故当時、本船のレーダー画面に本件定置網の映像が映っていなかったが、本事故の翌日にレーダー画面を確認したところ、本件定置網の映像が映っており、本事故前は降雨と波の影響を軽減するようレーダーの感度を調節していたので、本件定置網がレーダー画面に映らなかったと本事故後に思った。</p> <p>(写真1 本件定置網及び本件標識灯 参照)</p>
<p>分析</p> <p>乗組員等の関与</p> <p>船体・機関等の関与</p> <p>気象・海象等の関与</p> <p>判明した事項の解析</p>	<p>あり</p> <p>なし</p> <p>あり</p> <p>本船は、細島港東方沖を西進中、艇長及び船務長が、本件定置網が設置されていることを知らなかった上、本件定置網がレーダー画面に映らなかったことから、本件定置網の存在に気付かずに航行し、本件定置網に乗り揚げたものと考えられる。</p> <p>本件定置網は、本船のレーダーが降雨と波の影響を軽減するよう感度を調節されていたことから、同レーダー画面に映らなかったものと考えられる。</p>
<p>原因</p>	<p>本事故は、夜間、本船が、細島港東方沖を西進中、艇長及び船務長が、本件定置網が設置されていることを知らなかった上、本件定置網がレーダー画面に映らなかったため、本件定置網の存在に気付かずに航行し、本件定置網に乗り揚げたものと考えられる。</p>
<p>参考</p>	<p>掃海隊群司令部は、本事故後、次の再発防止策を講じた。</p> <ul style="list-style-type: none"> ・事前に海上保安庁の沿岸海域環境保全情報を活用して水路調査を行い、定置網の設置状況等を把握する。 ・行動海域における定置網の設置場所等の漁業実態を調査し、訓練実施前に事前勉強会を実施して各所属艦艇が保有している情報を訓練参加部隊間で共有する。 <p>今後の同種事故等の再発防止に役立つ事項として、次のことが考えられる。</p> <ul style="list-style-type: none"> ・航海用電子参考図等を活用することが望ましい。
