## 船舶事故調査報告書

事故種類	衝突
発生日時	平成29年9月25日 18時00分ごろ
発生場所	長崎県佐世保市高後埼北東方沖 高後埼灯台から真方位053° 約862m付近 (概位 北緯33°06.2′ 東経129°40.6′)
事故の概要	漁船第十恵比須丸は、北東進中、また、プレジャーボート義丸は、錨泊中、第十恵比須丸が義丸に衝突した。 第十恵比須丸は、船首部船底外板の亀裂等を生じ、また、義丸は、船尾部外板の圧壊等を生じた。
事故調査の経過	平成29年9月26日、本事故の調査を担当する主管調査官（長崎事務所）ほか1人の地方事故調査官を指名した。 原因関係者から意見聴取を行った。
事実情報 船種船名、総トン数 船舶番号、船舶所有者等 L×B×D、船質 機関、出力、進水等	A 漁船 第十恵比須丸、4.9トン NS3-505331（漁船登録番号）、個人所有 11.35m (Lr) × 2.65m × 0.95m、FRP ディーゼル機関、154.46kW、平成6年3月27日 第292-38660号（船舶検査済票の番号） B プレジャーボート 義丸、5トン未満 292-32371長崎、個人所有 11.05m (Lr) × 2.27m × 0.84m、FRP ディーゼル機関、55.16kW、昭和52年2月
乗組員等に関する情報	A 船長A 男性 66歳 一級小型船舶操縦士・特殊小型船舶操縦士・特定 免許登録日 昭和49年11月15日 免許証交付日 平成25年9月20日 (平成31年4月26日まで有効) B 船長B 男性 69歳 二級小型船舶操縦士・特殊小型船舶操縦士・特定 免許登録日 昭和56年4月6日 免許証交付日 平成25年4月12日 (平成30年4月11日まで有効)
死傷者等	なし

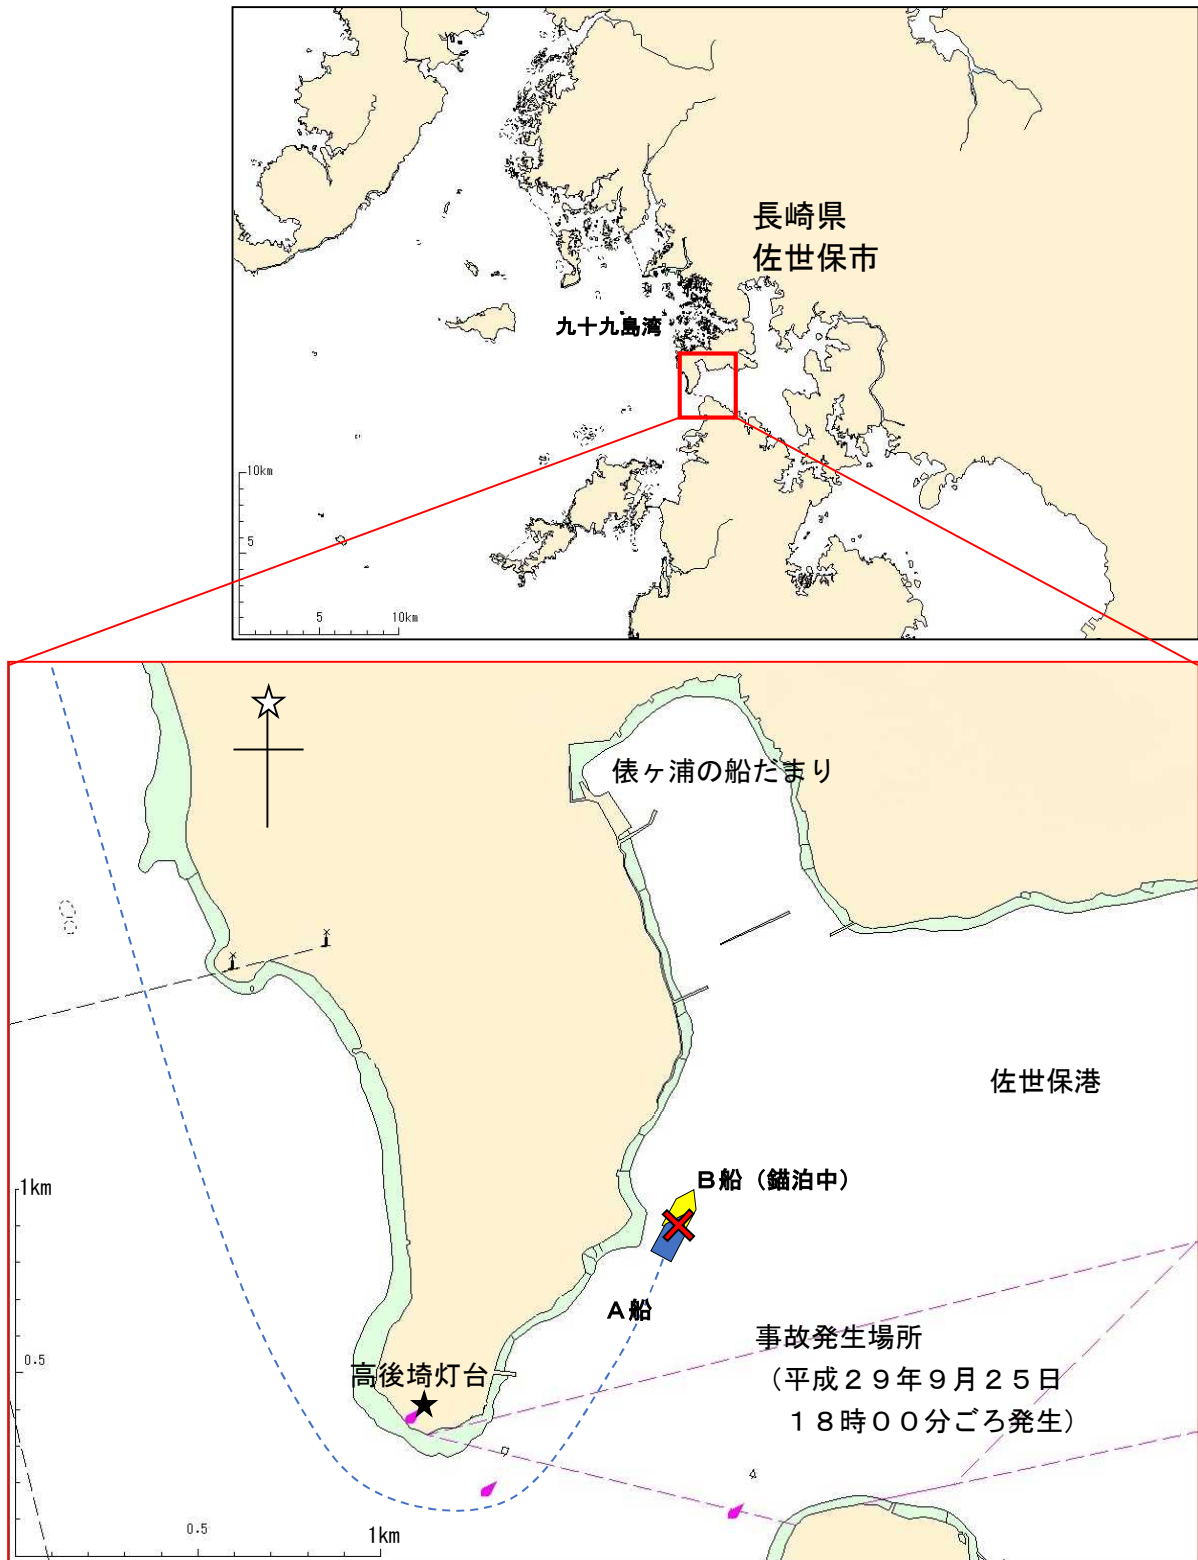
付図1 事故発生経過概略図

<p>損傷</p>	<p>A 船首部船底外板に亀裂、左舷船首部錨台の破損等 B 船尾部外板の圧壊、オーニングの曲損等</p>
<p>気象・海象</p>	<p>気象：天気 曇り、風向 南、風力 1、視界 良好 海象：海上 平穏、潮汐 上げ潮の初期 日没時刻：18時15分ごろ</p>
<p>事故の経過</p>	<p>A 船は、船長Aほか1人が乗り組み、平成29年9月25日17時30分ごろ佐世保市俵ヶ浦の船だまりに向けて同市九十九島湾内のかき養殖筏を出発し、約13ノット（kn）の速力（対地速力、以下同じ。）で航行した。</p> <p>船長Aは、九十九島湾内から高後埼に至る間、操舵室の天窓を開け、顔を出して操船に当たり、高後埼南方沖を左転する前に操舵席に腰を掛け、俵ヶ浦の船だまりに向けて北東進する際、左舷側の陸岸との距離に注意しながら目視で操船に当たっていたが、前路に他船を認めなかった。</p> <p>A 船は、高後埼北東方沖を北東進中、18時00分ごろ船長Aが船首方至近にB船のオーニング（日よけ）を認めたものの、直後にA船の船首部がB船の船尾部に衝突し、B船の後部甲板へ乗り上がった。</p> <p>船長Aは、携帯電話で知人に連絡をするとともに、A船を後進させてB船から離し、B船の右舷側に着けた。</p> <p>B 船は、船長Bが1人で乗り組み、釣りをする目的で、高後埼北東方沖で船首を北東方に向け、船首側、船尾側の順で投錨し、錨泊を開始した。</p> <p>船長Bは、船尾側の投錨を終えて船尾方を見た際、約500mの距離からB船に接近する知人の船であるA船を認めたものの、自分に話をしに接近してきているのだろうと思っていた。</p> <p>船長Bは、引き続きA船を見ていたところ、減速する様子もなく接近するA船に危険を感じ、A船が約50mの距離に接近したところで左舷船尾側のブルワークに上り、オーニングの支柱につかまった。</p> <p>B 船は、船長Bが左舷船尾側のブルワークに上って間もなく、A船がB船の船尾部に衝突してB船の後部甲板に乗り上がり、B船の船尾部外板が圧壊し、船体が右舷側に傾斜して浸水した。</p> <p>B 船は、A船及び来援した船長Aの知人の船に両舷から挟まれてロープで固定され、横抱きの状態で俵ヶ浦の船だまりにえい航された。 (付図1 事故発生経過概略図 参照)</p>
