# 船舶事故調査報告書

船種 船名 漁船 幸福丸  
漁船登録番号 SA3-23080  
総トン数 4.84トン

船種 船名 プレジャーボート 幸進II  
船舶番号 290-56509佐賀  
総トン数 2.80トン

平成30年3月28日

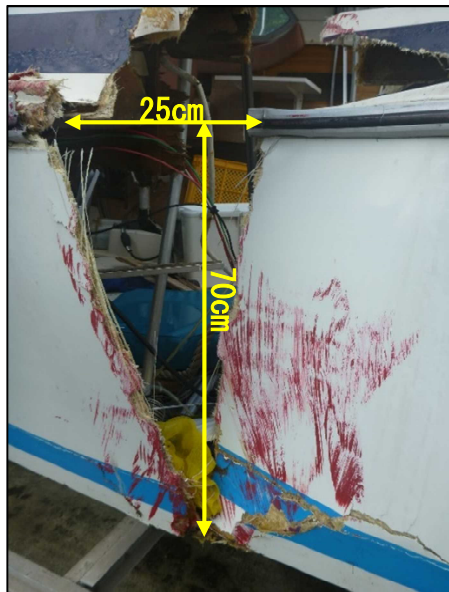
写真2.3-1 B船左舷中央部の損傷状況

B船は、左舷中央部ブルワークに裂け目、操舵室出入口部分に破損等を生じた。

左舷中央部ブルワークの裂け目は、甲板の床面からブルワーク頂部（高さ約70cm）に達しており、同裂け目を境に船尾側が船首側よりも最大約25cm内側へ押し込まれていた。（写真2.3-1参照）

なお、船底外板に損傷はなかった。

2.1.1(2)及び2.3.1(2)から、1件目の事故後、B船は、A船と衝突して損傷が生じており、即座に水没する様子はなかったものの、左舷ブルワークの裂け目が甲板の床面に達していたので、いずれ浸水し、水没する可能性があったと考えられる。

- ③ B船は、えい航直前に同乗者Bが主機の運転音を聞いていることから、船長Bが主機を始動した可能性があると考えられるが、船長Bが本事故で死亡していることから、その状況を明らかにすることはできなかった。
- ④ B船は、約7.0knの速力でえい航されているとき、同乗者BがB船の船体に異常な動揺を認めていなかったこと、及び左舷中央部ブルワークの裂け目が船首側より船尾側が内側に押し込まれていたことから、同裂け目からの浸水の勢いが抑えられていた可能性があると考えられるが、船長Bが本事故で死亡しており、その状況を明らかにすることはできなかった。

- ⑤ B船は、A船が外津浦の入口付近で停船した際、左舷中央部ブルワークの裂け目からの浸水が増大し、船尾部から操舵室まで水没する状況となったものと考えられる。
- ⑥ B船は、A船がえい航を再開したことから、船底に水流が当たって抵抗となり、船尾部の沈下が抑えられ、船体が浮上したように見えた可能性があると考えられる。

- ⑦ 船長Bは、外津浦の入口付近で停船した際、操舵室内にいてB船と共に一旦沈んだものの、A船のえい航開始によりB船が浮上する状況となった際、海水を吐くなどしており、同乗者Bの呼び掛けにも答えていたものと考えられる。
- ⑧ B船は、本件マリーナ付近でA船が停船したことから、えい航索に掛かる水平方向の張力が消失するとともにブルワークの裂け目から海水が流入して船尾側から急速に沈没した可能性があると考えられる。

本事故は、A船がB船をえい航して本件マリーナに向かう際、1件目の事故でB船の左舷中央部ブルワークに裂け目が生じていたため、同裂け目から浸水して船尾部に滞留するとともに、A船が停船した際に同裂け目から海水が流入し、船尾側から沈没したものと考えられる。

- ② 漂泊中又は錨泊中、接近する船舶を認めた場合には、有効な音響信号を使用して注意喚起を行うこと。
- (2) 2件目の事故
- ① 事故発生後は、速やかに救助機関へ通報し、救助を受けること。
  - ② 操舵室の目立つ場所に緊急時の通報先を張り出しておく等、緊急時に備えること。
  - ③ 損傷した船体をえい航する場合は、その損傷状況を詳細に確認し、えい航の可否判断をすること。
  - ④ 損傷した船体をえい航する場合は、被えい航船に残らず、速やかに他船へ移乗すること。また、被えい航船の沈没に備え、いつでもえい航索を切断できるようにすること。

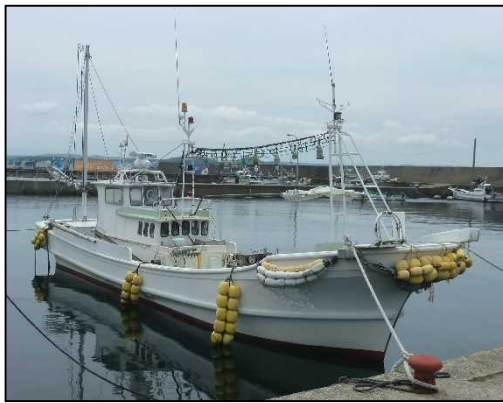
写真2.5-1 A船

A船は、船首部船底外板に擦過傷を生じた。

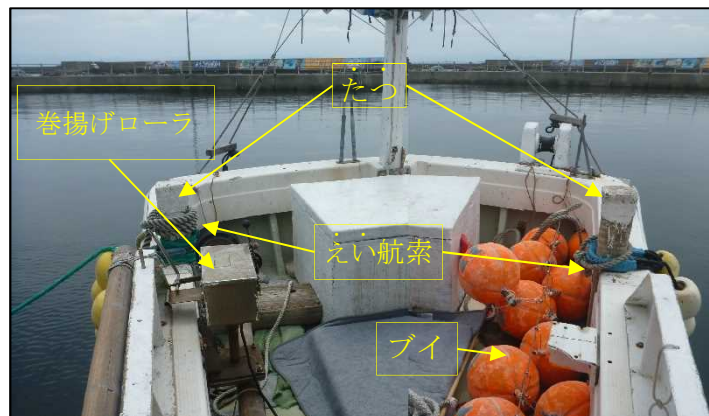
写真 2.5-3 A船後部甲板

- ① A船は、船体の船尾寄りに操舵室が配置され、前部甲板の上方には船首マストから操舵室前方のマストまで集魚灯が吊り下げられ、後部甲板には、中央部に船尾マストが、船尾端ブルワークの左舷側にガイドローラが、船尾端から船首側約1.1mの両舷ブルワーク上に高さ約35cmのたつが、及び右舷側のたつの船首側に巻揚げローラがそれぞれ設置されていた。

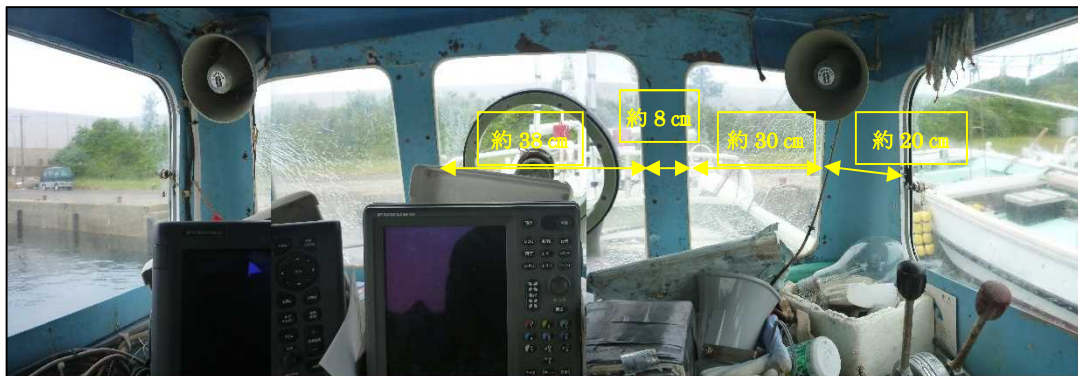
写真2.5-4 A船操舵室からの見通し状況

操舵室の前面には、窓が3枚あり、旋回窓を備えた中央の窓（アクリル樹脂製、高さ約45cm、幅約38cm）と両脇の窓（アクリル樹脂製、高さ約45cm、幅約30cm）との間にある窓枠は幅が約8cmであり、右舷側の窓枠は幅が約20cmであった。また、操舵室の側壁には、横にスライドさせて開閉する窓があった。

前面の窓は、表面に細かな傷があるものの、他船の視認を妨げる状態ではなかった。

- ② 2.5.2(1)の次のことから、右舷端の窓枠により右舷船首方約 $28^{\circ}$ ～ $37^{\circ}$ の範囲に死角が生じていたものと考えられる。
- a 操船位置から正船首方の窓まで約1.1m、船体中心線から右舷端の窓枠まで約57cmであること。
- b 操船位置から右舷端の窓枠までの距離が約1.24mと推算でき、右舷端の窓枠の幅が約20cmであること。
- ③ 2.5.2(1)から、船体、機関及び機類に不具合又は故障はなかったものと考えられる。

- ① レーダー画面で他船を認めない場合においても、航行中に船首が浮上するなどして目視での死角が生じる場合には、進行方向及びその周囲の状況を把握できるように、船首を左右に振る等、死角を補う見張りを行うこと。

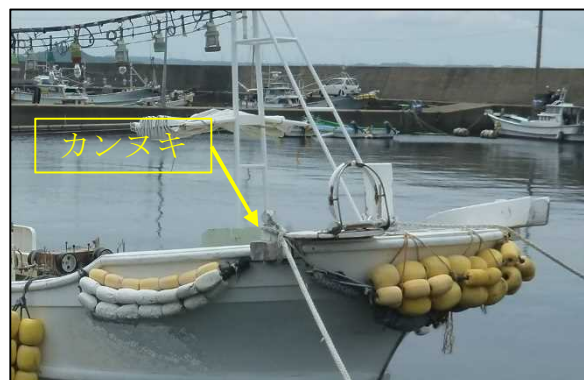
写真2.5-5 A船船首部

操船場所から正船首にある旋回窓までの距離は約1.1mであり、船首部にあるカンヌキ（船横方向の長さ約2.8m）までは約8.73mであった。(写真2.5-5参照)

船長Aの口述によれば、約10.5knの速力で航行中は、船首が浮上し、船首部にあるカンヌキが水平線と一線になるような死角が船首方に生じ、両舷側の窓枠で斜め前方にも死角が生じることがあったが、船長Aは、ふだん、レーダーで船首方に他船の映像を認めれば、船首を左右に振って確認するようにしていた。

① 2.5.2(1)の次のことから、約10.5knの速力で航行中、正船首から両舷側共に約9°の範囲に死角が生じていたものと考えられる。
