船舶事故調査報告書

平成30年3月28日
 運輸安全委員会（海事専門部会）議決
 委員 佐藤 雄二（部会長）
 委員 田村 兼吉
 委員 岡本 満喜子

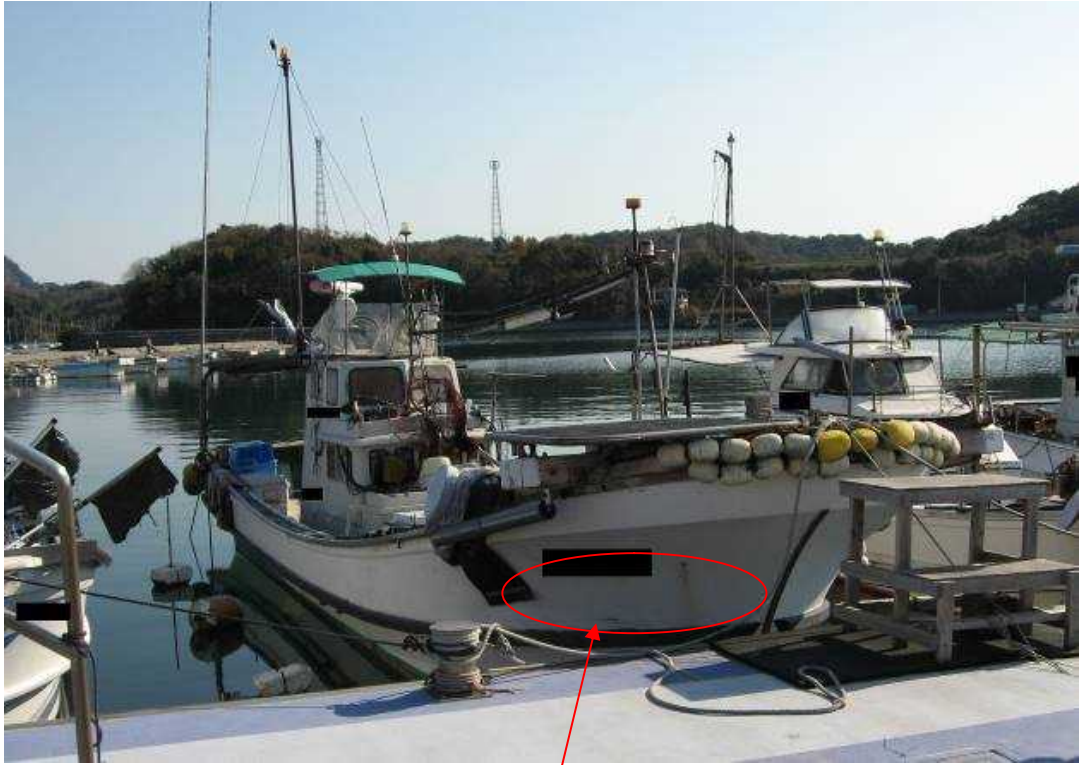
写真1 A船の状況

損傷箇所（補修済み。）

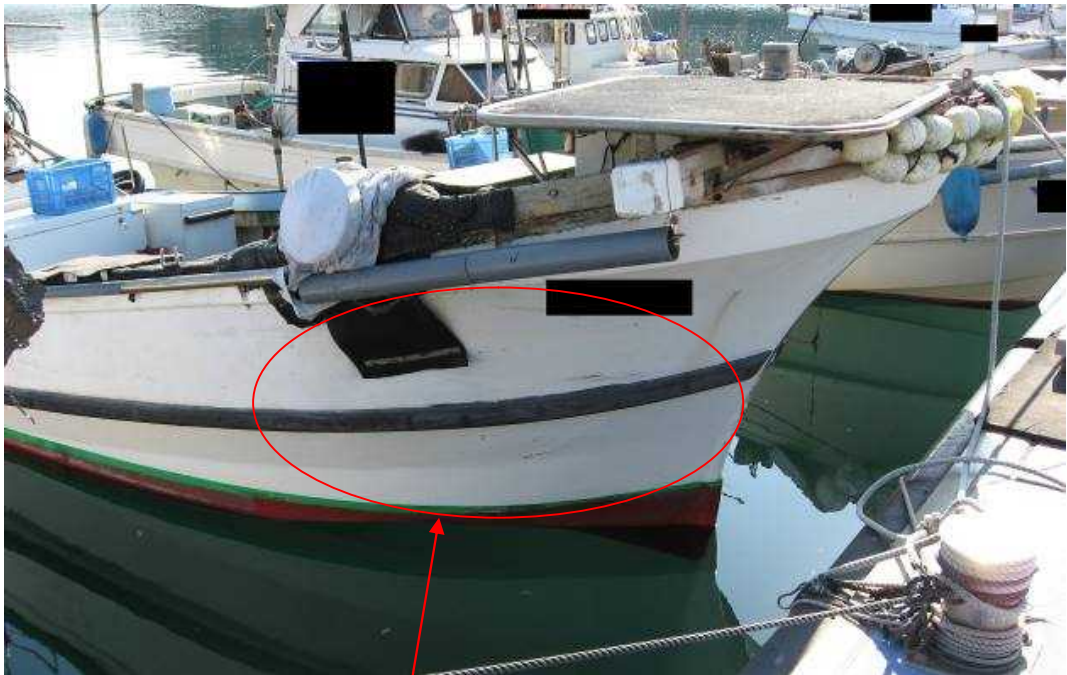
写真2 A船の損傷状況

損傷箇所（補修済み。）

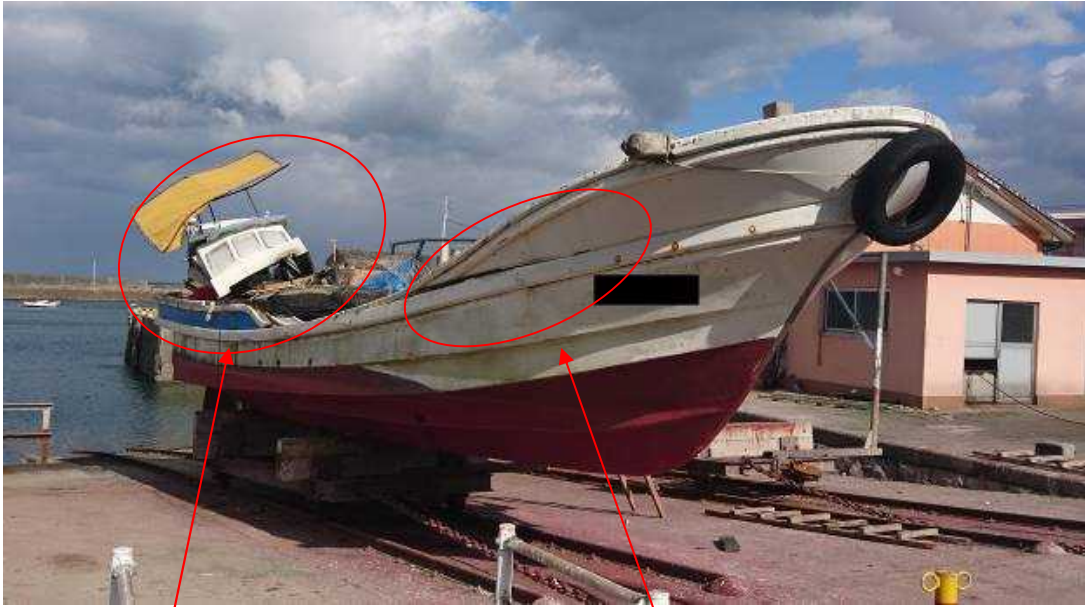
写真3 B船の損傷状況

損傷箇所（操舵室）

損傷箇所（亀裂）
