船舶事故調査報告書

平成30年3月28日
 運輸安全委員会（海事専門部会）議決
 委員 佐藤 雄二（部会長）
 委員 田村 兼吉
 委員 岡本 満喜子

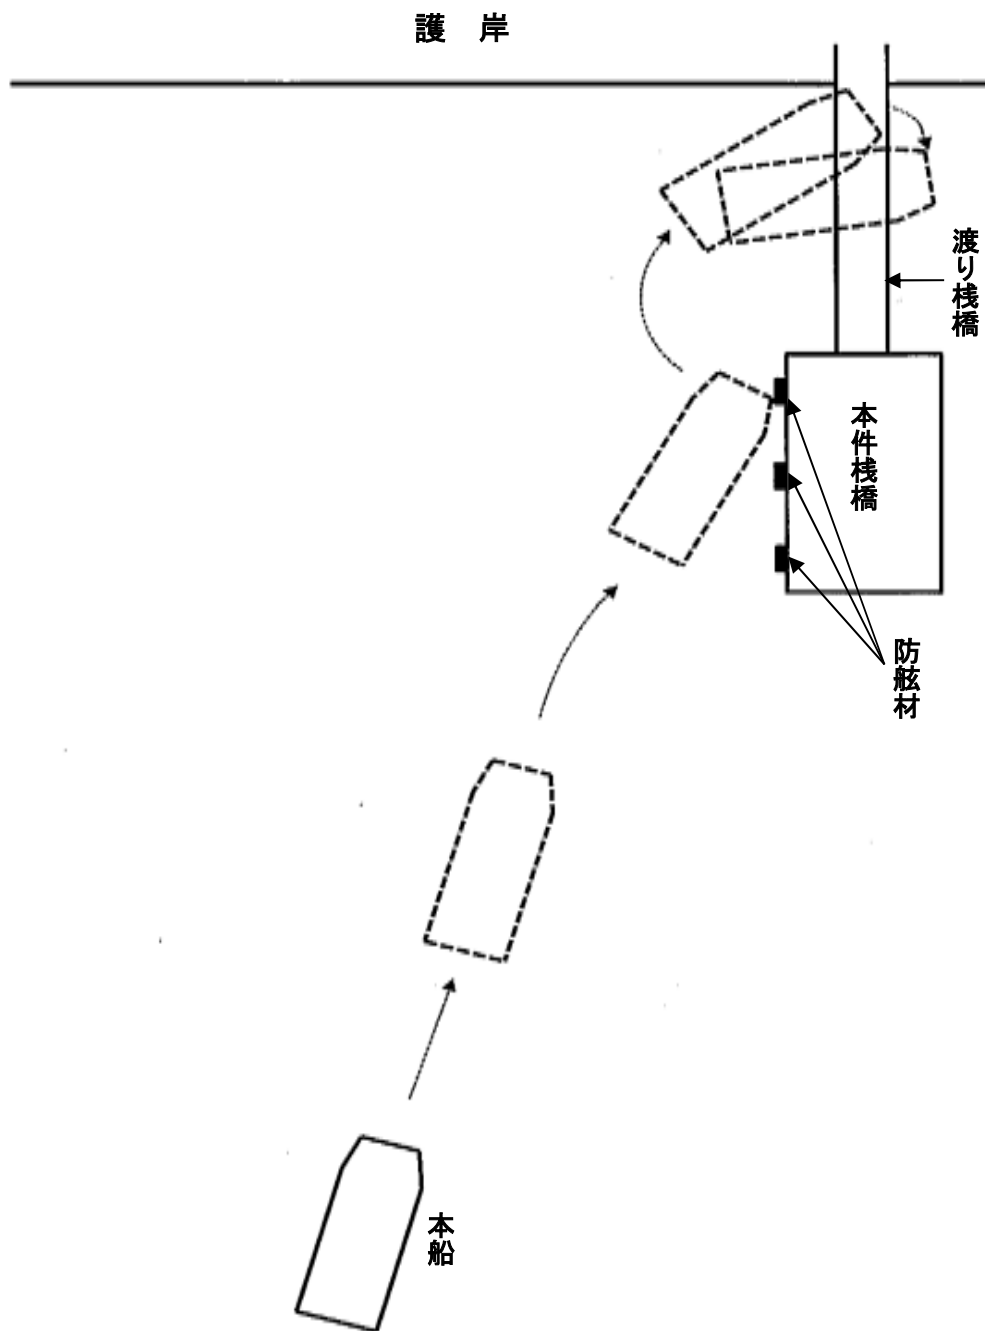
付図2 衝突に至る経過概略図

<p>接近し、本件棧橋から約200mのところでは速力を約4knとして両舷の主機を後進に入れ、引き続き舵及び主機を適宜使用しながら入船の状態を右舷着けしようと考えていたところ、本件棧橋から約220mのところでは主機の遠隔操縦装置の警報が鳴り出した。</p> <p>本船は、船長が遠隔操縦装置の警報盤を確認したところ、左舷主機が遠隔操作異常を示し、最微速前進の状態ではクラッチが外れない状態となっていた。</p> <p>船長は、迫る棧橋を見て、右転して棧橋を避けることができないと思ひ、どうしていいかわからず、パニック状態に陥り、本件棧橋の約40m手前でどうしようもなく両舷の操縦レバーを後進一杯の位置にした。</p> <p>本船は、右転しながら航行し、14時58分ごろ右舷船首部が本件棧橋の陸側端の防舷材に衝突した後、本件棧橋から離れて左舷船首部が護岸に衝突し、その後船首部が本件棧橋に掛けられた渡り棧橋の下に挟まった状態で停止した。</p> <p>本船は、船長が、気を取り戻して遠隔操縦装置のリセットボタンを押した後、主機を停止し、その後旅客の状況を確認したところ、トイレに入っていた旅客1人が転倒して負傷していた。</p> <p>本船は、会社が手配したえい船で引き出されて着棧し、旅客を下船させた後、負傷した旅客が車で病院へ搬送され、2週間の安静加療を要する左側頭部、左腰部及び左大腿部の打撲と診断された。</p> <p>(付図1 事故発生経過概略図、付図2 衝突に至る経過概略図、写真1 本船の損傷状況、写真2 本件棧橋等の損傷状況 参照)</p>
<p>その他の事項</p>	<p>主機の遠隔操縦装置は、電気式であり、操舵室の操縦レバーを操作することにより、その指示位置を同レバーに取り付けられたポテンションメータで電気信号に変えて機関室の駆動ユニットへ伝え、同ユニット内でガバナ（調速機）及びクラッチ用の各駆動モータを駆動させ、ワイヤを介して指示された位置に主機のガバナ又はクラッチを作動させるようになっていた。さらに、それぞれの作動位置は、駆動ユニット内の各フィードバック用ポテンションメータで電気信号に変えて指示位置と比較し、正確な位置になるように制御（フィードバック制御）する機構となっていた。</p> <p>主機の遠隔操縦装置は、本事故後、製造業者が点検した結果、左舷主機の操縦レバーのポテンションメータに異常が見付かった。</p> <p>異常が見付かった左舷主機の操縦レバーのポテンションメータは、平成15年3月ごろ操縦レバーごと交換されたものであった。</p> <p>主機の遠隔操縦装置は、平成28年5月ごろにもフィードバック用ポテンションメータに異常を生じ、遠隔操縦ができない状態となっていた。</p> <p>本船は、本事故後、遠隔操縦装置が電気式からワイヤ式に変更され</p>

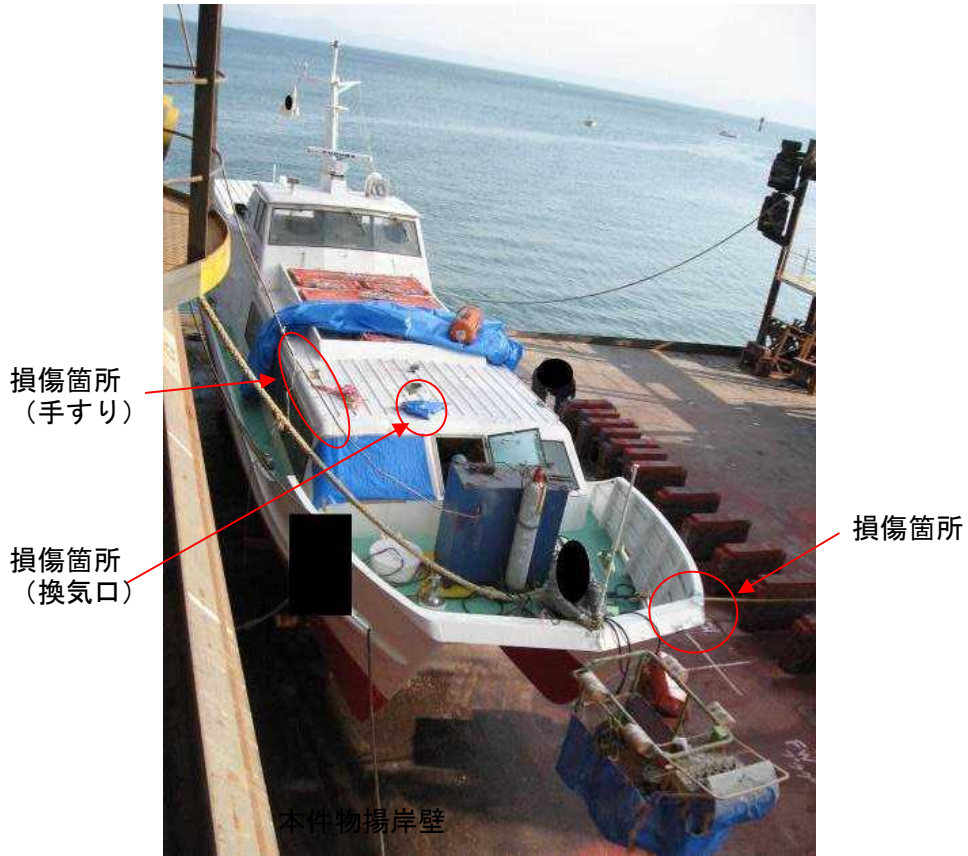
写真1 本船の損傷状況

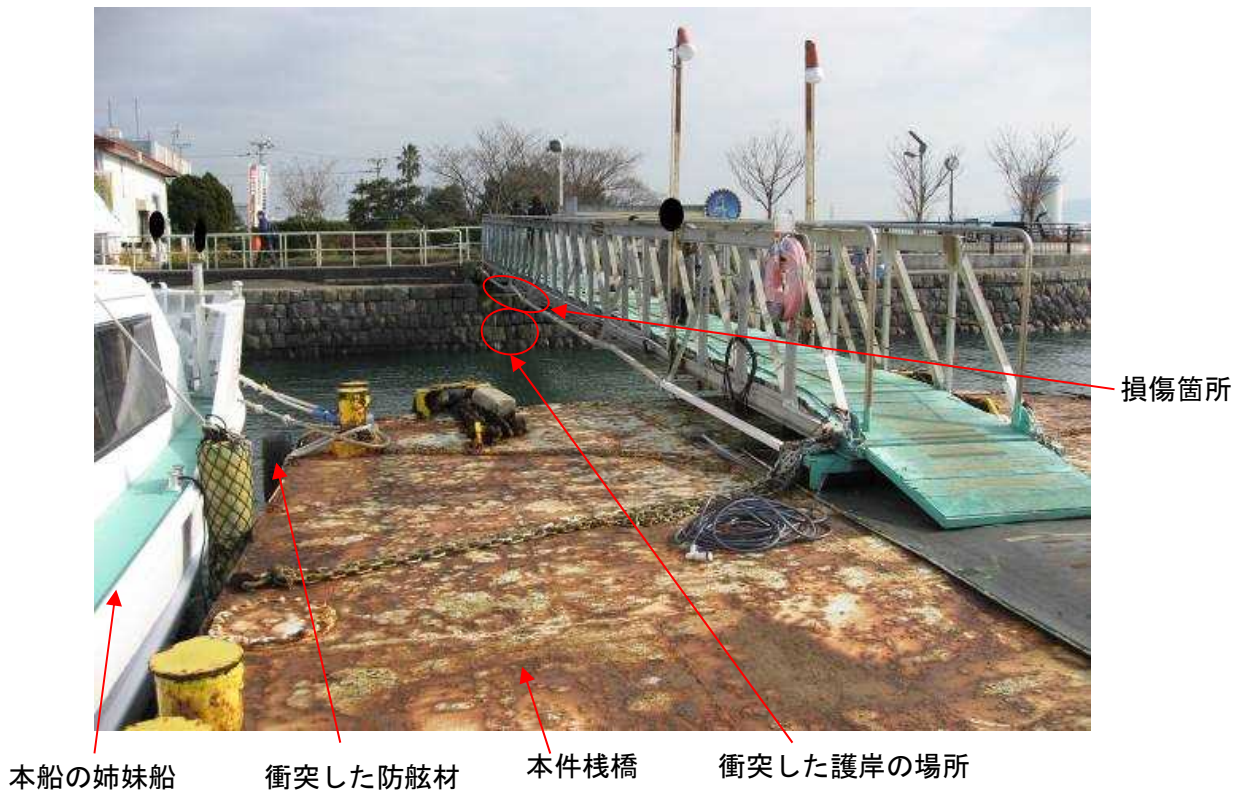
写真2 本件棧橋等の損傷状況

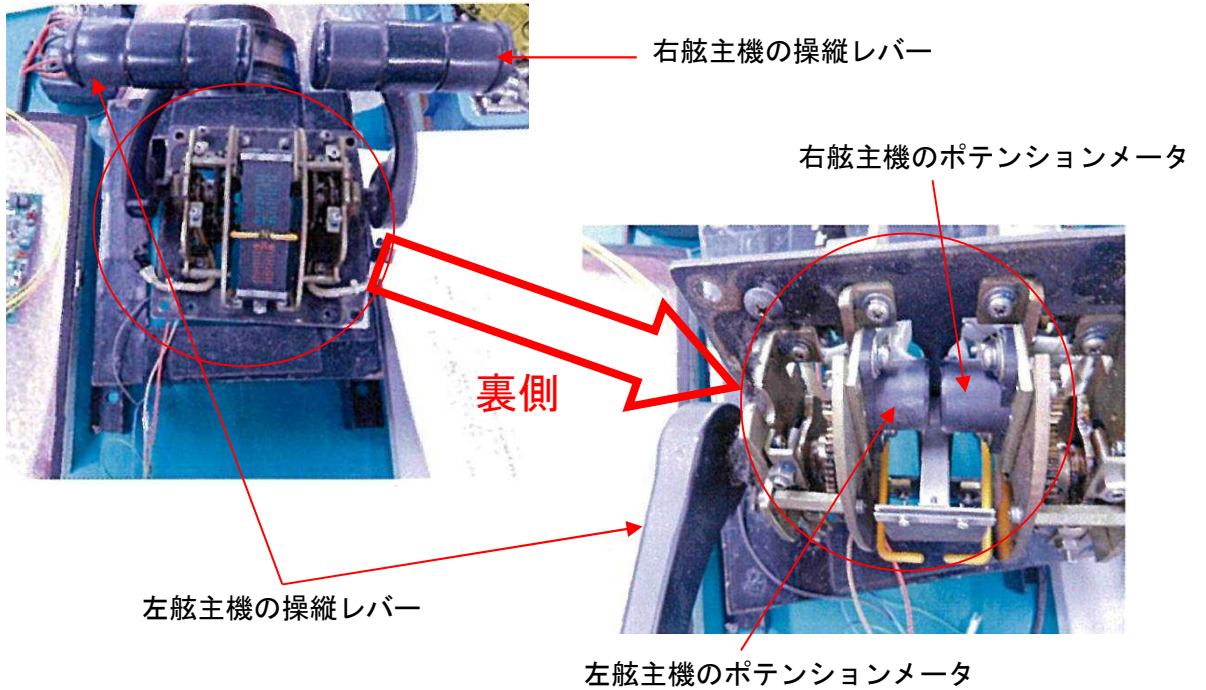
写真3 操縦レバーのポテンションメータの状況

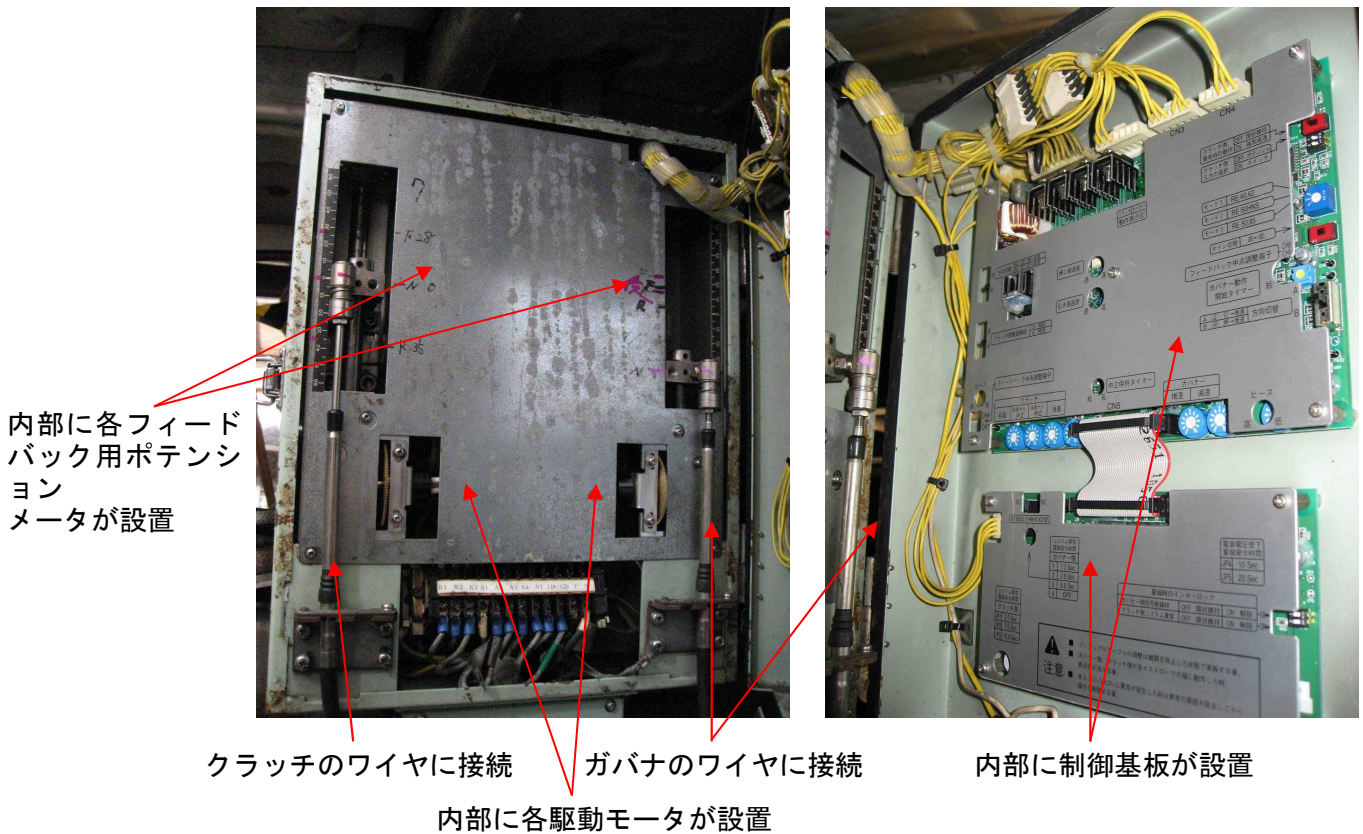
写真4 遠隔操縦装置の左舷主機用駆動ユニットの状況
