船舶事故調査報告書

平成30年4月4日
 運輸安全委員会（海事専門部会）議決
 委員 佐藤 雄二（部会長）
 委員 田村 兼吉
 委員 岡本 満喜子

事故種類	衝突
発生日時	平成29年11月12日 09時45分ごろ
発生場所	熊本県上天草市湯島南東方沖 鳩之釜港三号防波堤南灯台から真方位274° 2.4海里（M）付近 （概位 北緯32° 35.0′ 東経130° 21.4′）
事故の概要	プレジャーボートリバティーⅡは、東南東進中、また、プレジャーボートひな丸は、北東進中、両船が衝突した。 ひな丸は、同乗者1人が負傷し、左舷外板の亀裂等を生じ、また、リバティーⅡは、船首部船底外板の擦過傷等を生じた。
事故調査の経過	平成29年11月14日、本事故の調査を担当する主管調査官（長崎事務所）ほか1人の地方事故調査官を指名した。 原因関係者から意見聴取を行った。
事実情報 船種船名、総トン数 船舶番号、船舶所有者等 L×B×D、船質 機関、出力、進水等	A プレジャーボート リバティーⅡ、5トン未満 293-18380熊本、個人所有 7.11m（Lr）×2.43m×1.31m、FRP ガソリン機関、110.30kW、昭和61年5月 B プレジャーボート ひな丸、1.1トン 293-40555熊本、個人所有 5.80m（Lr）×2.01m×0.93m、FRP ガソリン機関、29.40kW、平成27年8月18日（第1回定期検査）
乗組員等に関する情報	A 船長A 男性 63歳 一級小型船舶操縦士・特殊小型船舶操縦士・特定 免許登録日 平成26年10月31日 免許証交付日 平成26年10月31日 （平成31年10月30日まで有効） B 船長B 男性 62歳 二級小型船舶操縦士 免許登録日 平成27年6月26日 免許証交付日 平成27年6月26日 （平成32年6月25日まで有効）

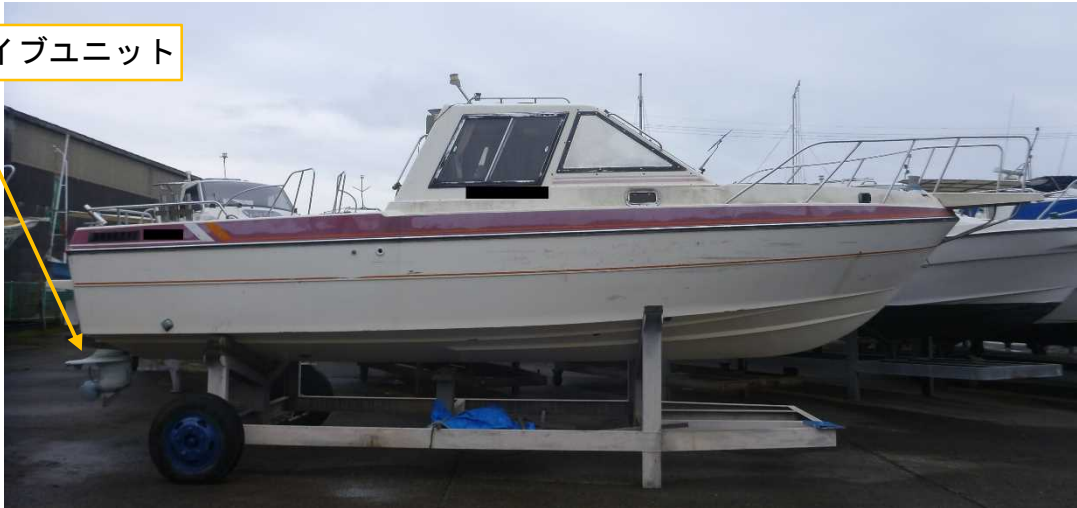
写真2 A船の損傷状況（船首部船底）

同乗者B ₁ 男性 55歳
死傷者等	A なし B 重傷 1人(同乗者B ₁)
損傷	A 船首部船底外板に擦過傷、ドライブユニットに擦過傷、推進器翼に欠損及び曲損等 B 左舷外板に亀裂、操舵スタンドが脱落、右舷船首部ブルワークトップに擦過傷等
気象・海象	気象：天気 晴れ、風向 北東、風力 4、視界 良好 海象：波高 約1m、潮汐 低潮時
事故の経過	<p>A船は、船長Aが1人で乗り組み、知人2人を乗せ、湯島南西方沖で流し釣りを行ったものの、北東の風が強く釣果が得られなかったので、平成29年11月12日09時40分ごろ上天草市野釜島^の南西方沖の釣り場に移動することとした。</p> <p>船長Aは、発進する際、目視で周囲を確認し、野釜島南西方沖の釣り場までの経路上及び野釜島南西岸沿いに複数の釣り船を認め、これらの釣り船を避けるように針路を定めた。</p> <p>A船は、船長Aが、キャビン内の操縦席の前に立ち、知人2人を後部甲板に乗せ、約17.0ノット(kn)の速力(対地速力、以下同じ。)で手動操舵により東南東進した。</p> <p>A船は、船長Aが、野釜島南西岸沿いの複数の釣り船の動向と船首付近の漂流物の有無に注意しながら操船していたところ、09時45分ごろ、衝撃を感じるとともに船首方に人影を認めたので機関を中立運転とした。</p> <p>A船は、船長Aが、後方を確認したところ、B船上の3人が落水した1人をB船に引き揚げている状況を認めてB船と衝突したことに気付き、B船まで戻って接舷した。</p> <p>A船は、船長AがB船の乗船者全員を移乗させ、B船のえい航を開始し、途中、来援した巡視艇に負傷した同乗者B₁を引き渡し、その後、来援した巡視船に先導されて鳩之釜漁港に入港した。</p> <p>B船は、船長Bが1人で乗り組み、同乗者B₁及び船長の親族2人(以下「同乗者B₂」及び「同乗者B₃」という。)を乗せ、湯島南東方沖で北東の風に流されながら流し釣りを行ったのち、12日09時40分ごろ潮上りすることとした。</p> <p>船長Bは、発進する際、目視で周囲を確認し、自船に向けて航行する他船を認めなかった。</p> <p>B船は、船長Bが、操舵スタンドの後方に立ち、同乗者B₁及び同乗者B₂を前部甲板に、同乗者B₃を後部甲板にそれぞれ乗せ、約5km/h(約2.7kn)の速力で手動操舵により北東進した。(図1参照)</p>

擦過傷

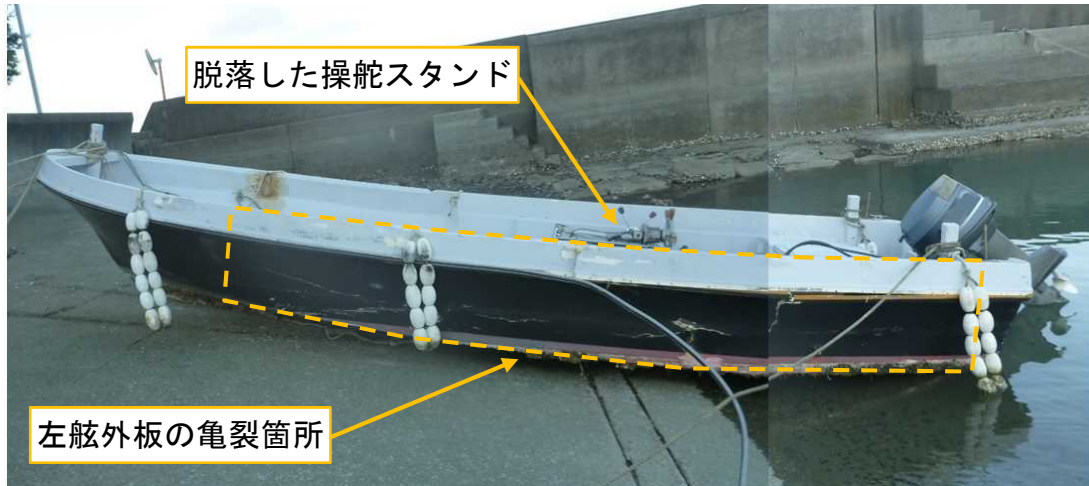
写真5 B船の損傷状況

B船は、左舷外板の亀裂部等からの浸水が進行したので、乗船者全員がA船に移乗したのち、A船にえい航された。
