船舶事故調査報告書

平成30年3月28日

運輸安全委員会（海事専門部会）議決

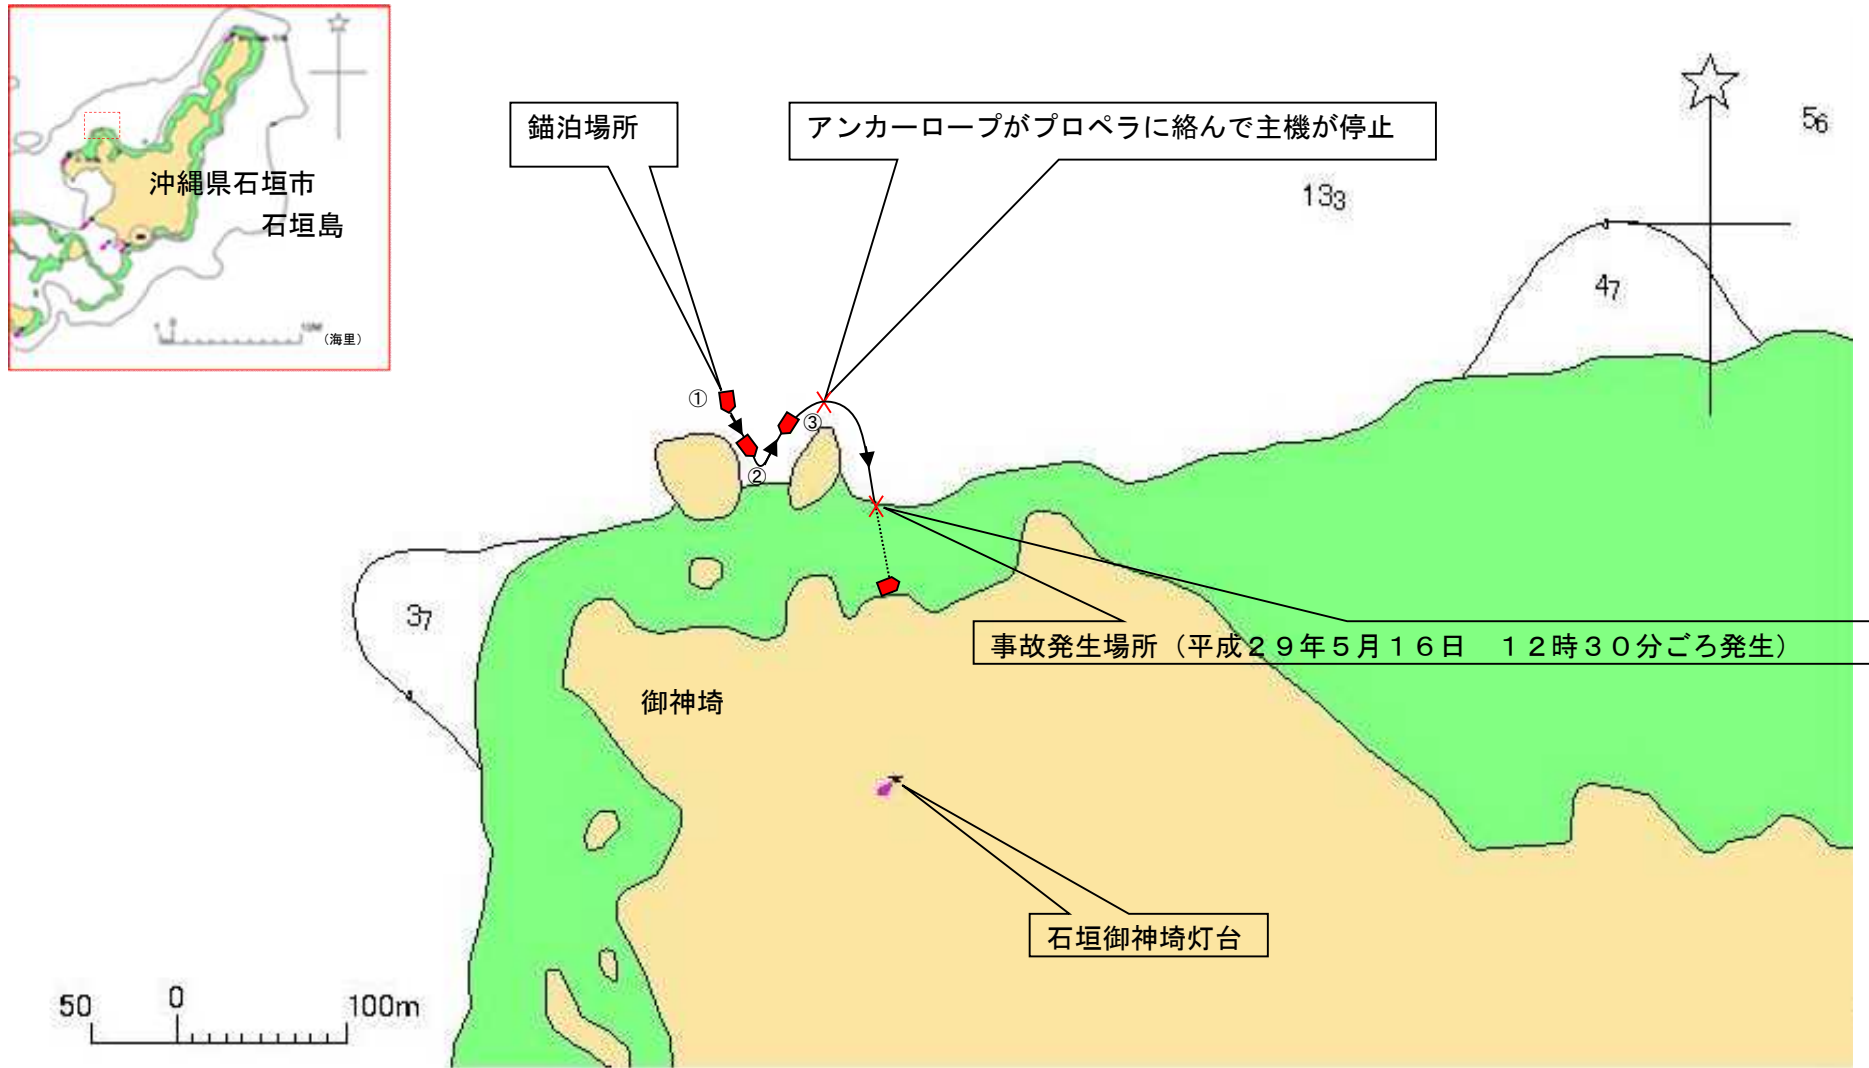
付図1 事故発生経過概略図

<p>船が南方に流されていることに気付き、船尾ロープが破断していることを認めて船尾ロープを船内に取り込んだ。</p> <p>船長は、本船が風波により圧流されて南方の浅礁に乗り揚げると思い、前部甲板からアンカーロープを解いた後、本船がさらに圧流され、船首が、解いた海中のアンカーロープを追い越し、本船の船底にアンカーロープがあることを認めた。</p> <p>本船は、船長が前進で方向転換して沖に向かえば船首方の岩礁に衝突すると思って微速後進にクラッチを入れたところ、ガラガラという異音が生じてプロペラにアンカーロープが絡みながら北東進中、主機が停止した。</p> <p>船長は、ダイビングを終えて本船に戻って来たインストラクタ A 及びインストラクタ C に船尾からロープを再び取るように指示し、その後、インストラクタ B は、ダイビング経験者を連れて本船に戻った。</p> <p>インストラクタ A 及びインストラクタ C は、船内に取りこんだ船尾ロープを再び海中の岩にくくり付け、破断していたアンカーロープに付けていたアンカーを別のロープに結んで左舷船尾ビットから沖に向かって泳いで投錨しようとしていたところ、別のロープが切れたので本船に戻った。</p> <p>インストラクタ B は、プロペラ軸に絡んだアンカーロープをナイフで切断しようと試みたもののできず、浮上して本船に戻った。</p> <p>本船は、船長の依頼でダイビング客が海上保安庁に救助を要請し、後部甲板に波が打ち込む中、船尾ロープが切れて風波によって南方に圧流され、12時30分ごろ御神埼北方の浅礁に乗り揚げた。</p> <p>船長は、インストラクタ A、インストラクタ B 及びインストラクタ C と共にダイビング客を誘導して本船から岩場に降り、石垣御神埼灯台付近に自力で避難した。</p> <p>本船は、積載された約200ℓの軽油が抜き取られた後、19日に船長が手配した業者の台船に引き揚げられ、石垣市石垣港の南め^{ばい}浜岸^{はま}壁に陸揚げされた。</p> <p>(付図1 事故発生経過概略図、付図2 事故発生時の船位の状況参照)</p>

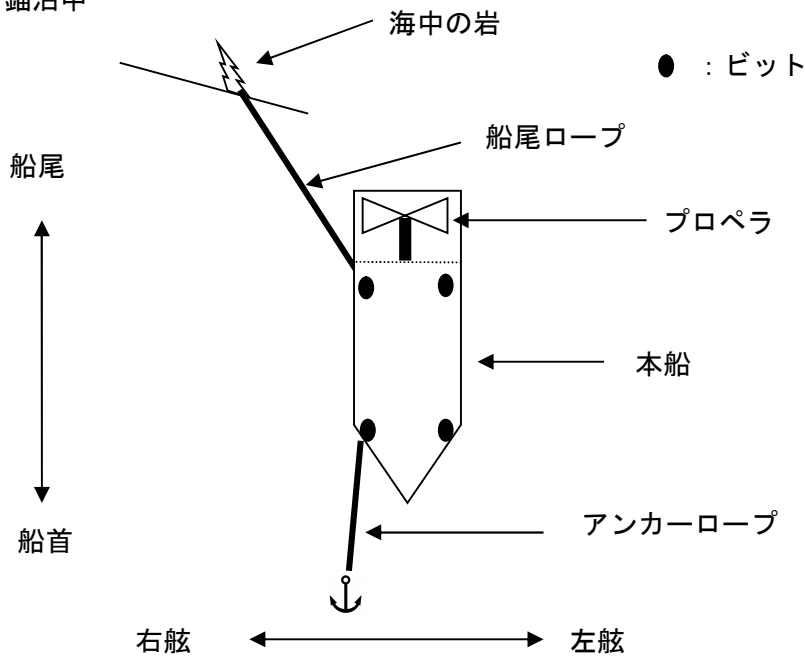
付図2 事故発生時の船位の状況

① 錨泊中

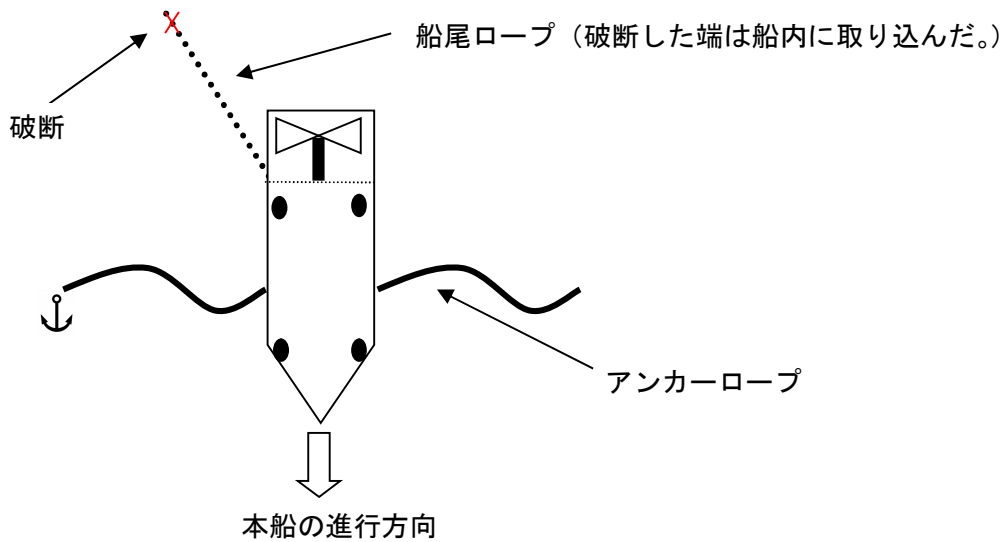
② 船体は、北風による風波により船尾ロープが破断し、圧流され、解いたアンカーロープを追い越した状態

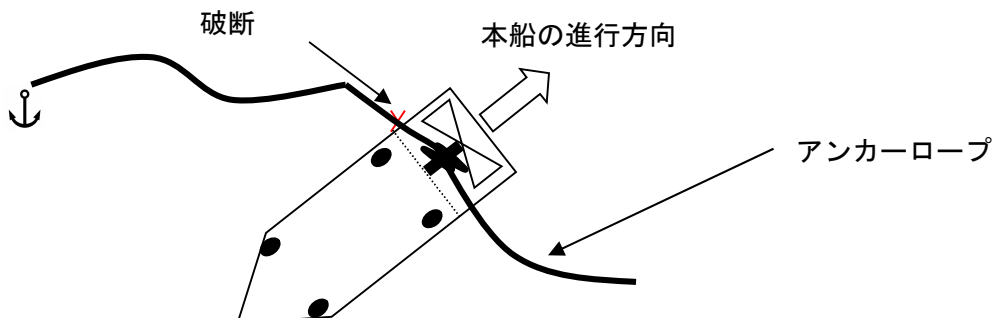
③ 後進中、解いたアンカーロープがプロペラに絡まり、その後、主機が停止した状態。
