船舶事故調査報告書

事故種類	衝突（消波ブロック）
発生日時	平成29年6月18日 20時40分ごろ
発生場所	北海道釧路市釧路港内 釧路港東区南防波堤灯台から真方位285° 130m付近 （概位 北緯42° 58.6′ 東経144° 21.4′）
事故の概要	漁船第八福洋丸 ^{ふくよう} は、視界制限状態となった釧路港内を北東進中、釧路港東区南副防波堤南側の消波ブロックに衝突した。 第八福洋丸は、船首部の破口等を生じた。
事故調査の経過	平成29年7月4日、本事故の調査を担当する主管調査官（函館事務所）ほか1人の地方事故調査官を指名した。 原因関係者から意見聴取を行った。
事実情報 船種船名、総トン数 船舶番号、船舶所有者等 L×B×D、船質 機関、出力、進水等	漁船 第八福洋丸、4.8トン HK3-74834（漁船登録番号）、個人所有 11.02m（Lr）×3.00m×0.88m、FRP ディーゼル機関、漁船法馬力数70、昭和51年8月12日
乗組員等に関する情報	船長 男性 49歳 一級小型船舶操縦士・特殊小型船舶操縦士・特定 免許登録日 平成13年8月24日 免許証交付日 平成27年9月14日 （平成33年8月23日まで有効）
死傷者等	なし
損傷	船首部に破口、主機に濡損
気象・海象	気象：天気 霧、風向 西、風速 約1m/s、視程 約10m 海象：海上 平穏 釧路市には、6月17日15時47分に濃霧注意報が発表され、本事故当時も継続中であった。
事故の経過	本船は、船長ほか1人が乗り組み、釧路港南方約6海里付近の漁場で僚船と共に操業を行った後、平成29年6月18日19時30分ごろ、視程約10mの濃霧の中、釧路港に向け、帰航を開始した。 船長は、釧路港内を約4ノットの対地速力で北東進中、‘釧路港東区の南外防波堤南東端に設置された簡易標識灯’（以下「本件標識灯」という。）が本船の左舷正横に見えたときに左転を始め、‘南外防

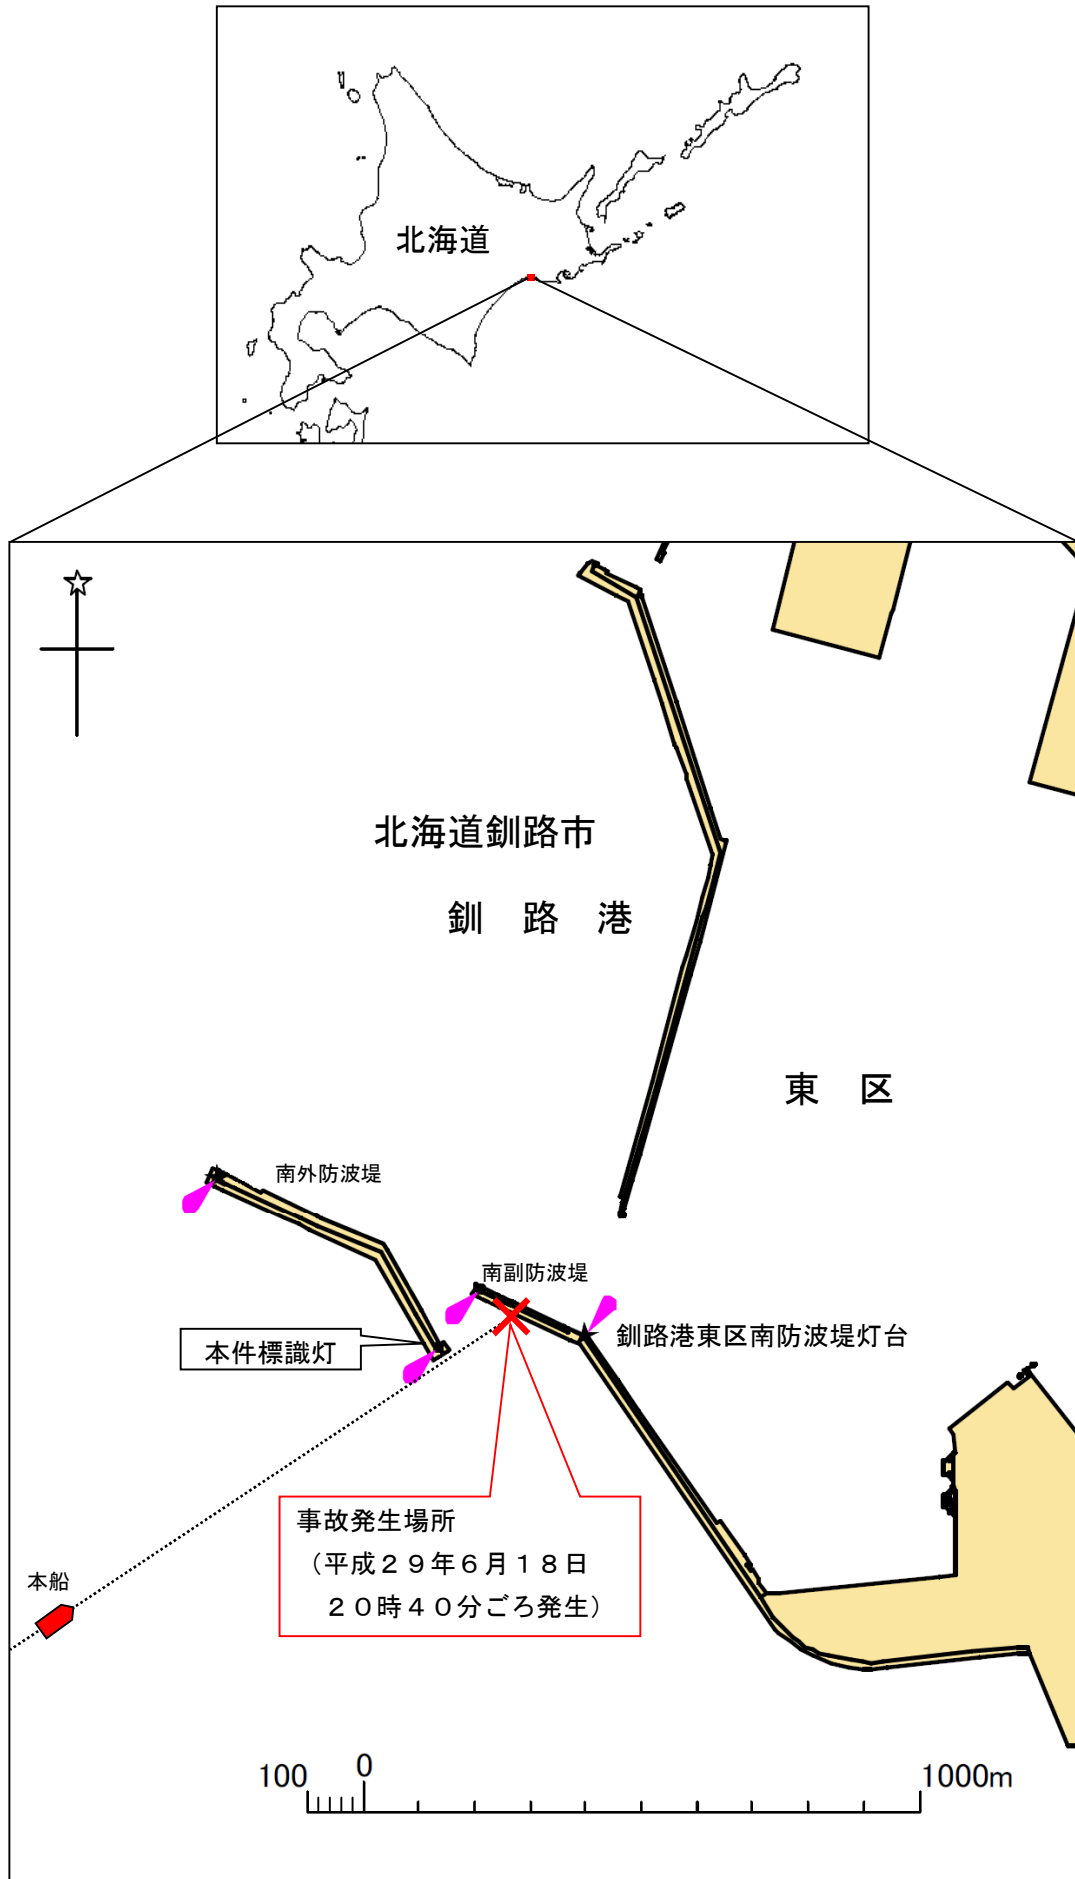
付図1 事故発生経過概略図

<p>波堤南東端と釧路港東区の南副防波堤北西端で構成された、幅約100mの出入口（以下「本件出入口」という。）を北西方向に通過しようと考え、南外防波堤南東端の南側に向けて航行した。</p> <p>船長は、本件標識灯の灯光を見付けるため、左舷前方に注意を向けていたところ、20時40分ごろ、突然船体に衝撃を感じ、南副防波堤南側の消波ブロックに衝突したことに気付いた。</p> <p>本船は、船長が、機関を後進にかけたところ、自力航行が可能であったので、釧路港東区の中央ふ頭東側岸壁に着岸し、船首部に生じた破口から機関室等に徐々に浸水して主機が停止した。</p> <p>（付図1 事故発生経過概略図 参照）</p>
その他の事項	<p>船長は、夜間に釧路港へ入港する際、本件標識灯の灯光を視認してから左転を開始する方法で本件出入口を通過していたが、本事故当時、霧による視界不良の影響で同灯光を視認できなかった。</p> <p>本件標識灯は、灯質が毎3秒1閃光の黄色、光達距離が5.5kmであった。</p> <p>本船には、レーダー及びGPSプロッターが装備され、本事故当時作動していたものの、船長は、釧路港内の状況を熟知していた上、夜間の視界制限時でも、目視で本件標識灯の灯光を見付けられると思ひ、本件出入口付近では、それらの航海計器をよく見ていなかった。</p>
分析 乗組員等の関与 船体・機関等の関与 気象・海象等の関与 判明した事項の解析	あり なし あり <p>本船は、霧で視界制限状態となった釧路港内を北東進中、船長が、レーダー及びGPSプロッターを適切に使用して見張りを行っていなかったことから、左転の時機を失して南副防波堤南側の消波ブロックに衝突したものと考えられる。</p> <p>船長は、釧路港内の状況を熟知していた上、目視で本件標識灯の灯光を見付けられると思ひ、本事故当時、レーダー及びGPSプロッターを適切に使用していなかったものと考えられる。</p>
原因	<p>本事故は、夜間、本船が、霧で視界制限状態となった釧路港内を北東進中、船長が、レーダー及びGPSプロッターを適切に使用して見張りを行っていなかったため、左転の時機を失して南副防波堤南側の消波ブロックに衝突したものと考えられる。</p>

参考	<p>今後の同種事故等の再発防止に役立つ事項として、次のことが考えられる。</p> <ul style="list-style-type: none"> ・ 視界制限状態において港内を通航する場合は、目視だけではなく、レーダー及びGPSプロッター等の航海計器を適切に使用して、見張りを行うこと。 ・ 視界制限状態においては、間口の広い操船が容易な出入口を通航
