船舶事故調査報告書

平成30年3月28日
 運輸安全委員会（海事専門部会）議決
 委員 佐藤 雄二（部会長）
 委員 田村 兼吉
 委員 岡本 満喜子

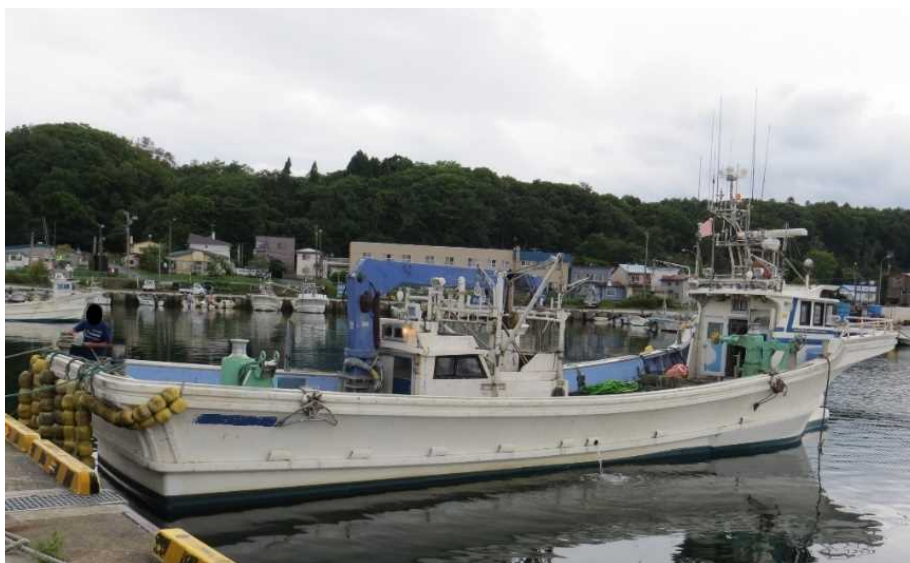
写真1 本船の状況

<p>ごろ電話を掛けたところ、連絡が取れなかった。</p> <p>僚船船長は、19時30分ごろ、船長の家族から、本船は陸岸から見えているが船長に連絡しても応答がない旨を聞き、自宅前から海上を確認すると、本件施設の南西約1.2kmにあるこんぶ養殖施設付近に、日没後にもかかわらず、作業灯を点灯せずに漂泊している本船を視認した。</p> <p>僚船船長は、所有する漁船の漁業無線で本船に呼び掛けたが、応答がなく、船長の家族及び船長の知人と共に、所有する漁船で本船に向かい、船内を確認したが、無人であったので、20時15分ごろ、船長が行方不明であると漁業協同組合に連絡した。</p> <p>23時26分ごろ、捜索中の公益社団法人日本水難救済会鹿部救難所の所属船が、本件施設の‘桁の深さを調整する浮き球’（以下「調整玉」という。）が不自然に沈んでいる部分を引き揚げたところ、船長が、足首に、‘調整玉を桁に繋ぐためのロープ’（以下「本件ロープ」という。）が絡まった状態で発見された。</p> <p>船長は、搬送された病院で、溺死と検案された。</p> <p>本船は、船長の知人の操船で、鹿部漁港へ戻った。</p> <p>（付図1 事故発生場所概略図、付図2 本件施設概要図、写真1 本船の状況、写真2 本件ロープ及び調整玉 参照）</p>
<p>その他の事項</p>	<p>船長の知人は、船長の足首に本件ロープが絡まっていたので、本事故時船長は、本件施設の桁を海中から引き揚げ、本件ロープや調整玉を掃除したり、桁に調整玉を追加して浮力を調整する作業を行った後、引き揚げた桁を海中に戻す際、足首に本件ロープが絡まり、本件ロープと共に落水したのではないかと本事故後に思った。</p> <p>船長は、ふだん、1人でそれらの作業を行っていた。</p> <p>船長は、ふだん、救命胴衣を着用していたが、救助されたとき、救命胴衣を着用しておらず、通常、救命胴衣の下に着用するかっぱも着用していなかった。</p> <p>本件施設の桁は、本事故当時、海面から約13mの深さに沈められており、本件ロープや調整玉も海面下に沈んでいた。</p> <p>船長が作業をしていたと思われる、本船の後部甲板右舷側のブルワークは、高さが約67cm、幅が約30cmであった。</p> <p>本船の後部甲板右舷側にあるドラムは、主機の油圧で駆動するもので、船内確認時、主機は中立運転の状態であった。</p>

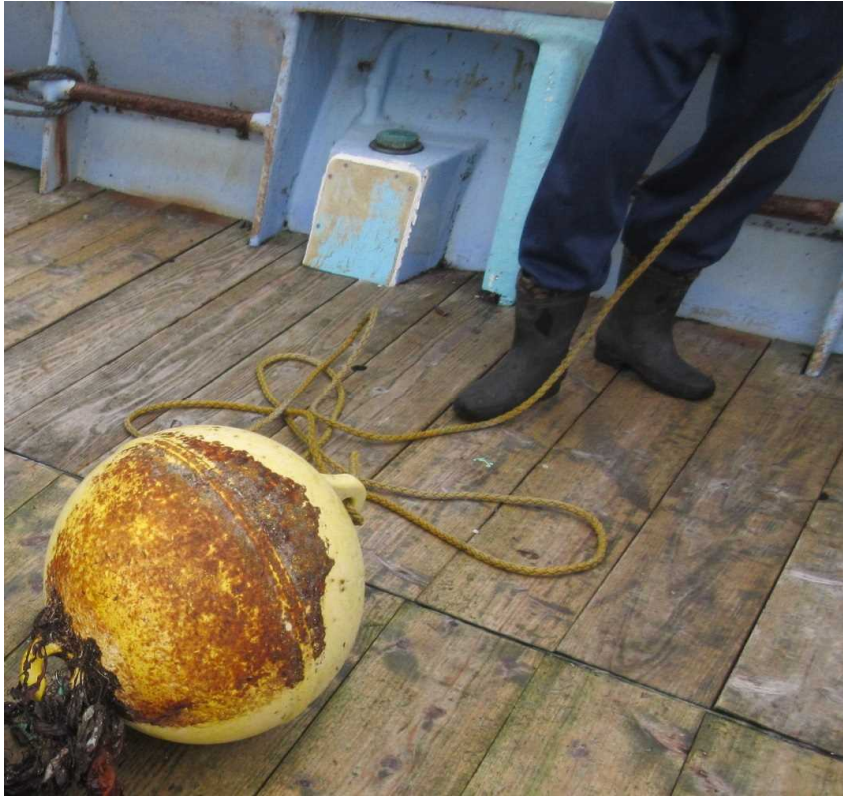
写真2 本件ロープ及び調整玉

<p>ごろから、船長と連絡が取れなくなったことから、この間において、船長が落水したものと考えられる。</p> <p>本船は、本件施設付近で漂泊中、船長が、引き揚げた桁を海中に戻す際、足首に本件ロープが絡まり、本件ロープと共に落水して溺水したものと考えられるが、落水した状況及び溺水に至った状況を明らかにすることはできなかった。</p> <p>船長は、救助されたとき、救命胴衣を着用していなかったが、通常、救命胴衣の下に着用するかっぱも着用していなかったことから、落水してから救助されるまでの間に、救命胴衣及びかっぱが脱げた可能性があると考えられる。</p>
原因	<p>本事故は、本船が、本件施設付近で漂泊中、船長が、引き揚げた桁を海中に戻す際、足首に本件ロープが絡まり、本件ロープと共に落水して溺水したことにより発生したものと考えられる。</p>
参考	<p>今後の同種事故等の被害の軽減に役立つ事項として、次のことが考えられる。</p> <ul style="list-style-type: none"> ・ 漁具を海中に投入する場合には、ロープ等が手足に絡まないよう、十分注意すること。
